Tribunale di Bergamo

PROCEDURA DI ESECUZIONE IMMOBILIARE

PERIZIA DI STIMA

Beni in **Capizzone (BG)**
Località/Frazione **Caroli**
Via Partigiani, 60

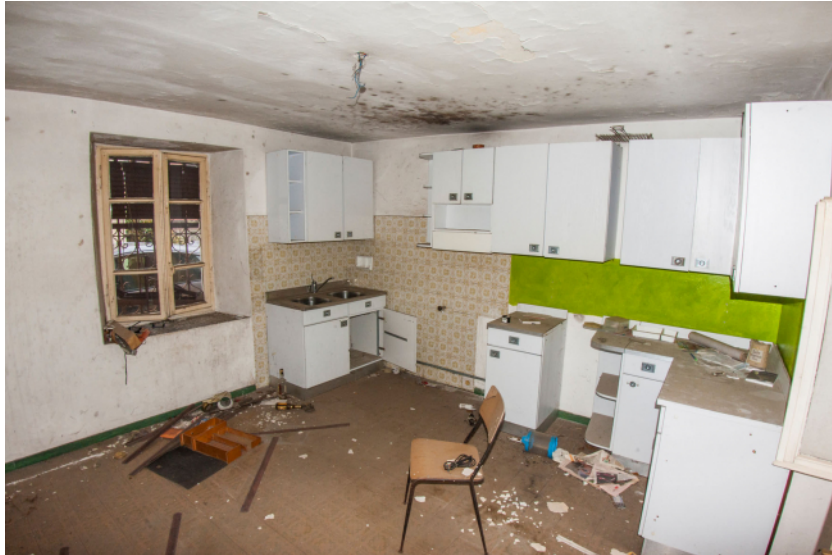
Cucina al piano Terra

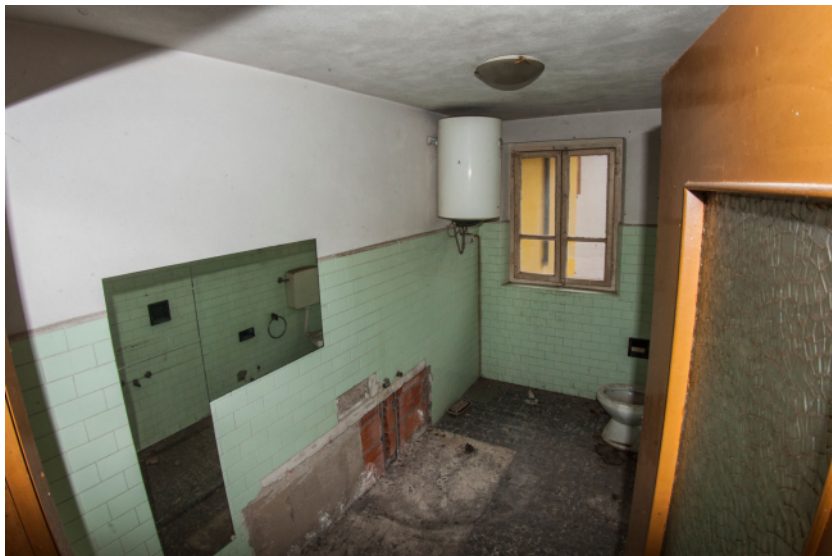
Bagno

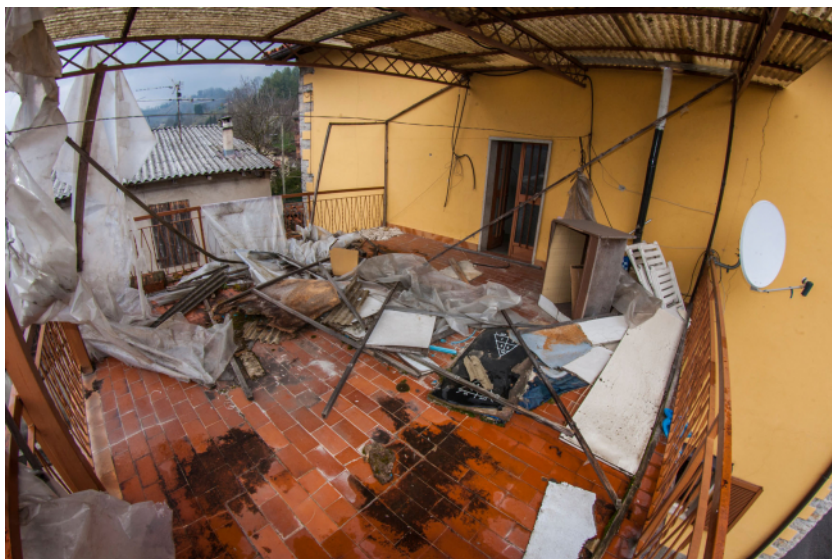
Salendo ulteriormente mezza rampa di scale, attraverso una portafinestra in ferro e vetro (fotografia 38) si accede ad un ampio terrazzo, di circa 30,44 mq. Questo terrazzo, un tempo coperto con una struttura leggera in vetroresina sorretta da una struttura metallica, è in stato di completo abbandono, ha la pavimentazione in piastrelle di klinker e parapetto in ferro verniciato, ma il materiale accatastato e l'incuria hanno compromesso l'impermeabilizzazione della copertura piana del terrazzo, per cui nelle stanze sottostanti sono visibili macchie e rigonfiamenti dovute alle ripetute infiltrazioni d'acqua. (fotografie 34,35,36,37)

Terrazzo

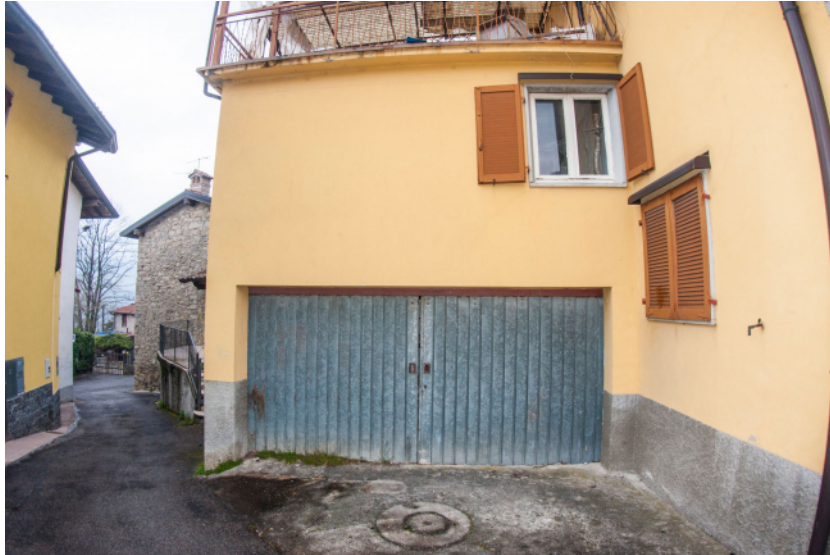
Varie
<p>Esternamente, a ovest facente parte dello stesso corpo di fabbrica, c'è il box. (fotografie 49,50,51)</p> <p>Non è stato possibile effettuare delle misurazioni interne, perché i due portoni scorrevoli in metallo risultano bloccati ed anche perché all'interno sono accatastati vari materiali tra cui quelli che sembrerebbero essere delle lastre di ondulina in fibrocemento tipo Eternit che potrebbero contenere amianto.</p> <p>Dall'esterno si è stimato che potrebbe misurare circa 19,7 mq ed avere altezza interna di circa 2,15 m. E' dotato di due finestre sul lato ovest, le pareti interne sono intonacate e il pavimento dovrebbe essere in battuto di cemento liscio. (fotografie 52,53,54,55,56,57)</p> <p>Si fa presente che, il giardino come precedentemente descritto, risulterebbe accatastato, insieme ad una porzione di aree esterne, con il subalterno 1, bene comune non censibile di entrambi i subalterni 2 e 3, ovvero l'abitazione e il box.</p>

Autorimessa

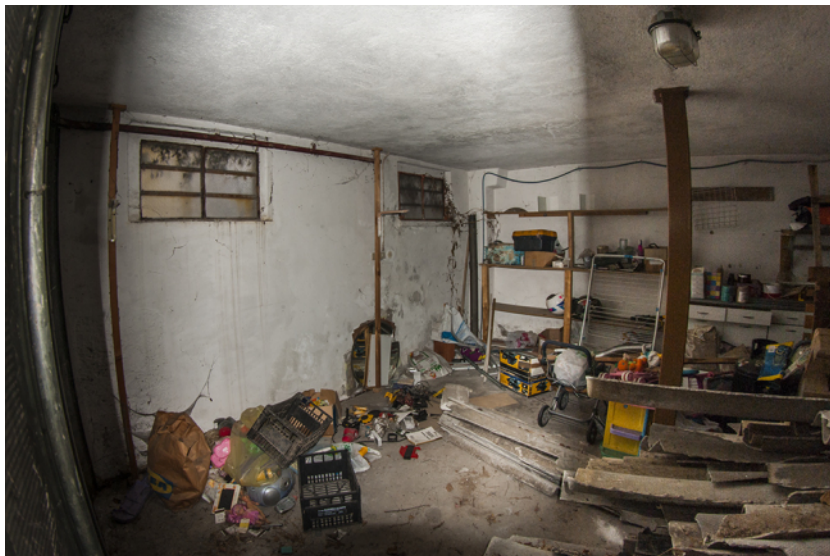
Autorimessa con a destra lastre in fibrocemento tipo Eternit

Nell'autorimessa-garage sono accatastate delle lastre in fibro-cemento che potrebbero contenere amianto. Sono stati predisposti n. 3 preventivi da parte di ditte specializzate nella rimozione e smaltimento di materiali contenenti amianto e l'importo massimo tra i preventivi è stato dedotto dall'importo base della stima.
