Tribunale di Bergamo

PROCEDURA DI ESECUZIONE IMMOBILIARE
N° Gen. Rep. 573/2023

PERIZIA DI STIMA

Beni in **Endine Gaiano (BG)**
Località/Frazione **Valmaggione**
Piazza IV Novembre n. 9-11

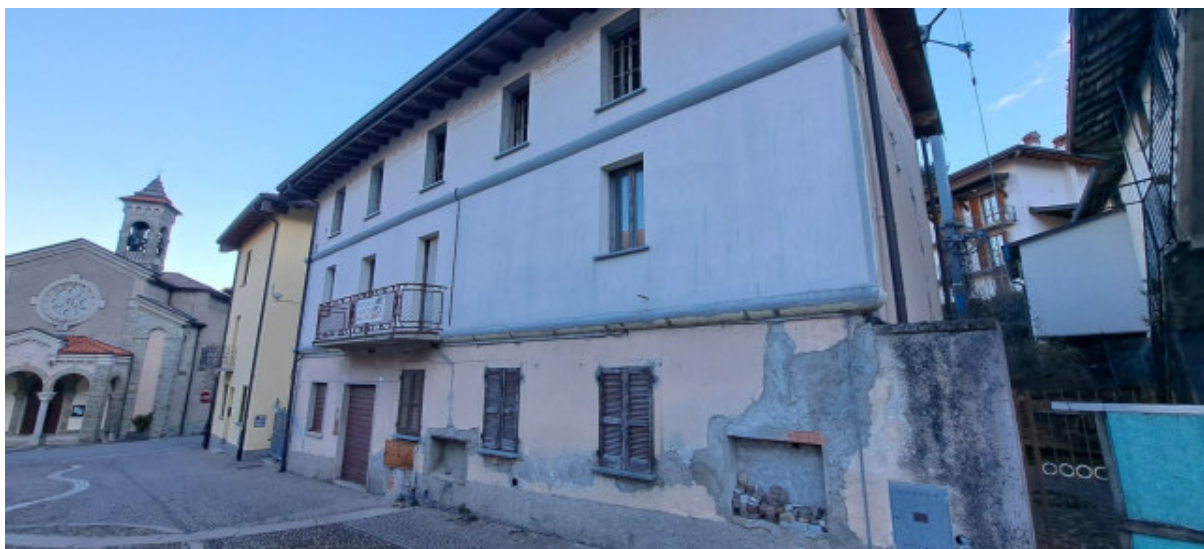
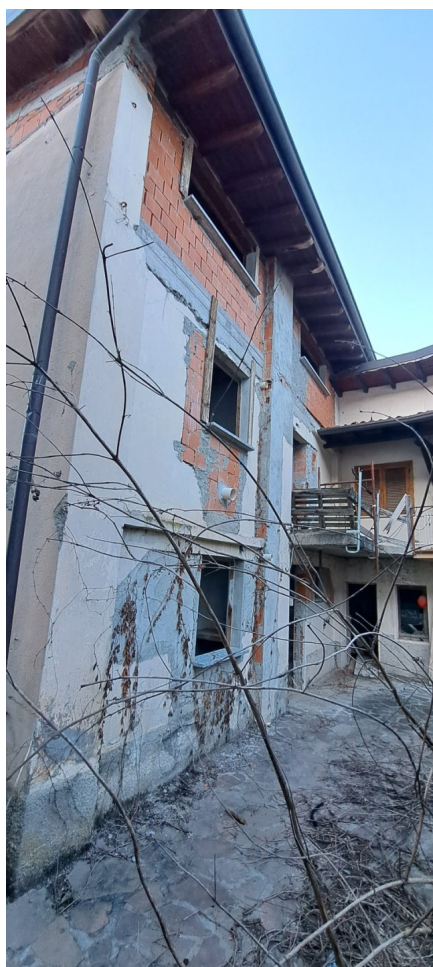
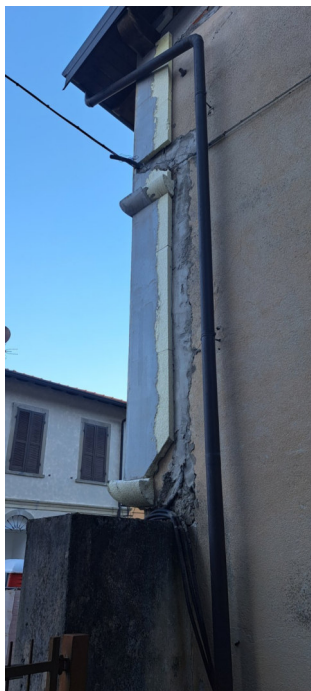
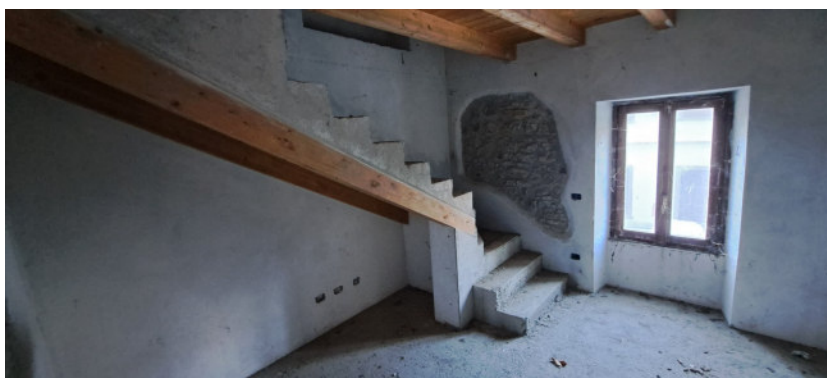
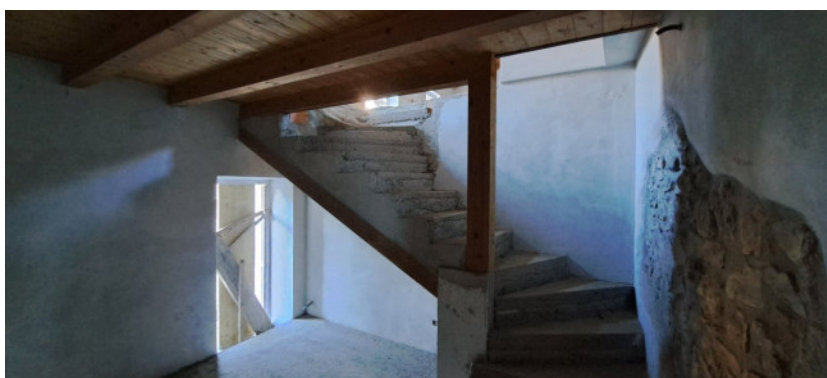
Dal sopralluogo e dall'accesso alle unità presenti nella palazzina (appartamenti in finitura, autorimessa, ripostiglio ed aree esterne), è emerso come i locali risultino in scarse condizioni di manutenzione, in stato di abbandono del cantiere, risalenti all'epoca di inizio ristrutturazione anno 2008.

Risulta presente impianto gru di cantiere (non più revisionata e controllata) da smantellare per la sicurezza del sito.

Gli impianti tecnologici (elettrico, idrico e riscaldamento) risultano realizzati nell'anno 2008 ma non funzionanti perchè non terminati. Da revisionare per verificarlo e renderli conformi alle normative vigenti in materia (D.M. 37/08).

Stato di manutenzione generale: scarso

Condizioni generali dell'immobile: Immobile in via di ristrutturazione a seguito della pratica edilizia depositata nell'anno 2008, con finiture totalmente da eseguire. Eseguiti gli interventi sulle strutture, sugli impianti e cappotto esterno di facciata verso la piazza comunale (lavori terminati al 70% ma impianti non funzionanti e da revisionare completamente). Palazzina ristrutturata con n. 3 unità residenziali, n. 1 locale ripostiglio ed autorimessa (ancora da eseguire interventi). Risultano presenti due porzioni di aree libere esclusive, per probabile destinazione posto auto. Sistemata tutta la documentazione catastale. Si richiama il paragrafo apposito (vedi comunicazione del comune all. G) per le difformità al titolo edilizio.
