# Tribunale di Bergamo

**PROCEDURA DI ESECUZIONE IMMOBILIARE**  
**N° Gen. Rep. 21/2024**

## PERIZIA DI STIMA

### Lotto: 001 - Appartamento in condominio mapp 89 sub 8

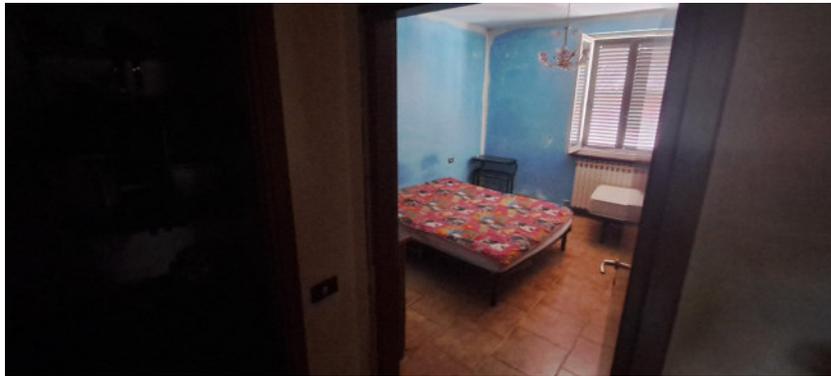
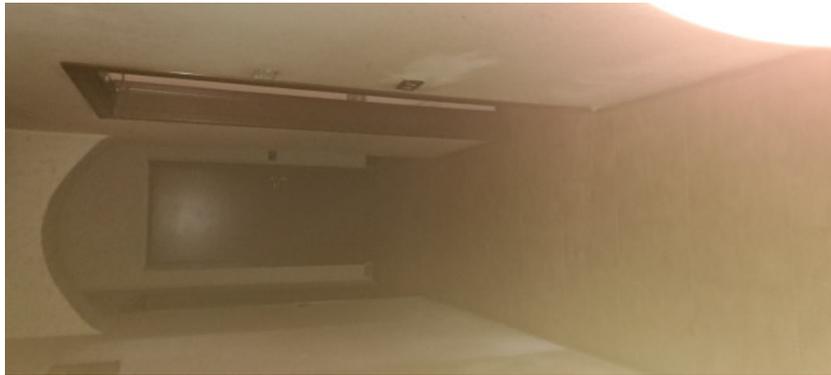
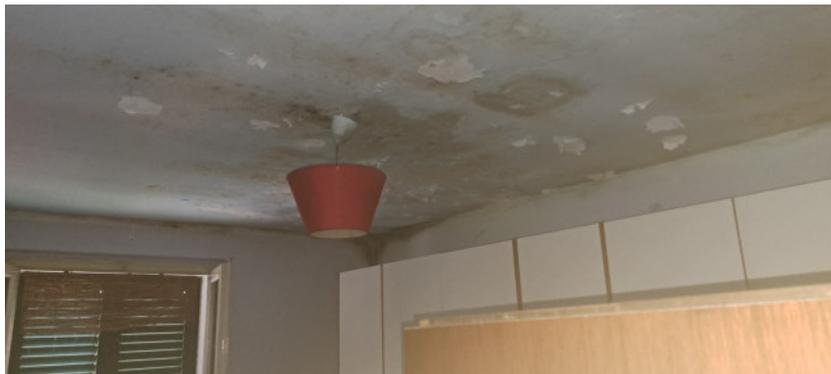
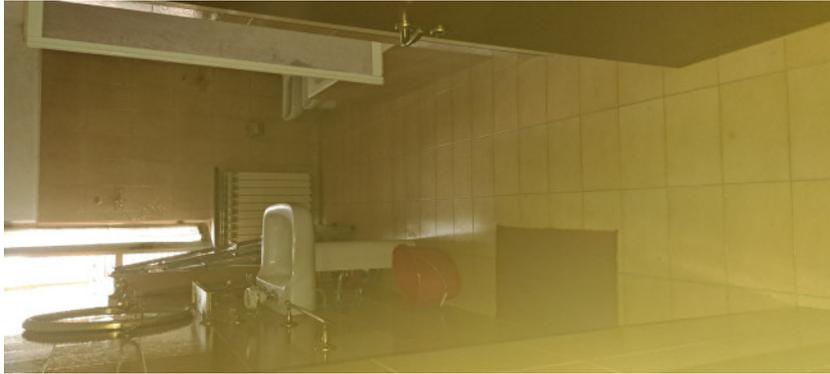
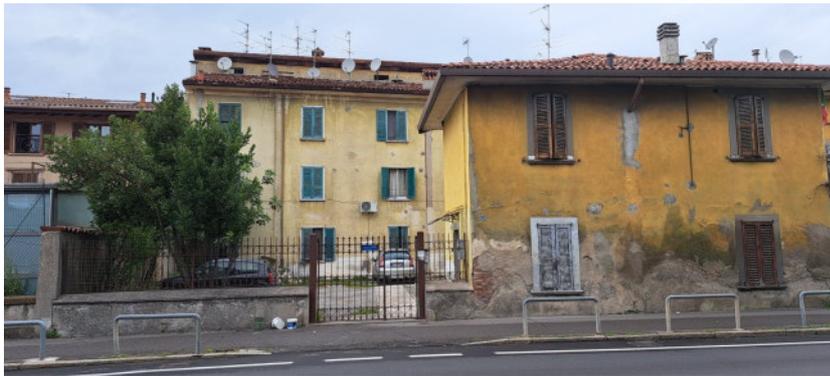
Dal sopralluogo e dall'accesso all'unità è emerso come l'abitazione risulti in pessime condizioni di manutenzione, risalente all'epoca di costruzione con mancanza totale, non eseguita negli anni passati, neppure della regolare manutenzione ordinaria, sia per la porzione esclusiva dell'abitazione che delle parti comuni del condominio.

Gli impianti tecnologici (elettrico, idrico e riscaldamento) NON risultano funzionanti e nemmeno conformi alle normative vigenti in materia (D.M. 37/08).

**Condizioni generali dell'immobile:** Edificio prettamente residenziale in pessimo stato di manutenzione, finiture e impianti tecnologici risalenti all'anno di costruzione ante '67.

Caratteristiche tecniche - Finiture esterne – Finiture interne: Le strutture portanti verticali del complesso immobiliare sono in telaio a muratura portante perimetrale e muratura di tamponamento del tipo semi-portante (parte vano scala). Quelle orizzontali sono costituite da solai in latero-cemento. I muri perimetrali dell'unità immobiliare oggetto della presente perizia hanno spessore di circa cm. 35, mentre i tavolati divisorii interni in laterizio ed hanno spessore di cm. 10. Esternamente le facciate dell'immobile risultano essere rivestite in intonaco risalente all'epoca di costruzione, con forte elementi di degrado ed infiltrazioni visibili, il tutto verificato al momento del sopralluogo. Le finestre e le portefinestre dell'alloggio risultano essere risalenti all'epoca di costruzione, in legno con vetri singoli, con oscuranti esterne in legno (persiane). Le finiture interne sono le seguenti: - i locali risultano pavimentati con marmette di ceramica nei vani abitabili e piastrelle di ceramica nel corridoio, soffitti e pareti intonacati al civile e tinteggiati; - il bagno risulta pavimentato con piastrelle di ceramica smaltate, compresi rivestimenti a parete e dotati di tutti quei servizi necessari al suo regolare utilizzo; - le porte interne a battente sono tutte in legno tamburato; - nelle due stanze poste a ovest sono presenti copiose infiltrazioni provenienti dalla copertura condominiale, segnalate più volte dall'esecutato ma mai oggetto d'intervento. Gli impianti tecnologici risultano NON funzionanti e nemmeno conformi alle normative vigenti, risalenti all'epoca di costruzione: impianto di riscaldamento autonomo tramite radiatori in ghisa e caldaia a gas metano (senza contatore), impianto elettrico (contatore piombato) ed idrosanitario funzionanti ma vetusto, tutti comunque non conformi alla normativa vigente (DM 37/08).

Impianto elettrico:	
Esiste impianto elettrico	SI
Epoca di realizzazione/adequamento	anno di costruzione
Esiste la dichiarazione di conformità L. 46/90 e successive	NO
Note	impianto NON funzionante e nemmeno conforme alla normativa vigente

Riscaldamento:	
Esiste impianto di riscaldamento	SI
Tipologia di impianto	caldaia autonoma a metano con radiatori in ghisa.
Stato impianto	NON funzionanti
Epoca di realizzazione/adeguamento	anno di costruzione
Esiste la dichiarazione di conformità	NO
Note	impianto NON funzionante e nemmeno conforme alla normativa vigente
Condizionamento e climatizzazione:	
Esiste impianto di condizionamento o climatizzazione	NO
Esiste la dichiarazione di conformità L. 46/90 e successive	NO
Impianto antincendio:	
Esiste impianto antincendio	NO
Esiste certificato prevenzione incendi	NO
Ascensori montacarichi e carri ponte:	
L'immobile dispone di ascensori o montacarichi	NO
Esistenza carri ponte	NO
Scarichi:	
Esistono scarichi potenzialmente pericolosi	NO
