# TRIBUNALE DI BRESCIA

## VALUTAZIONE IMMOBILIARE

### Esecuzione Immobiliare N. 289/2018

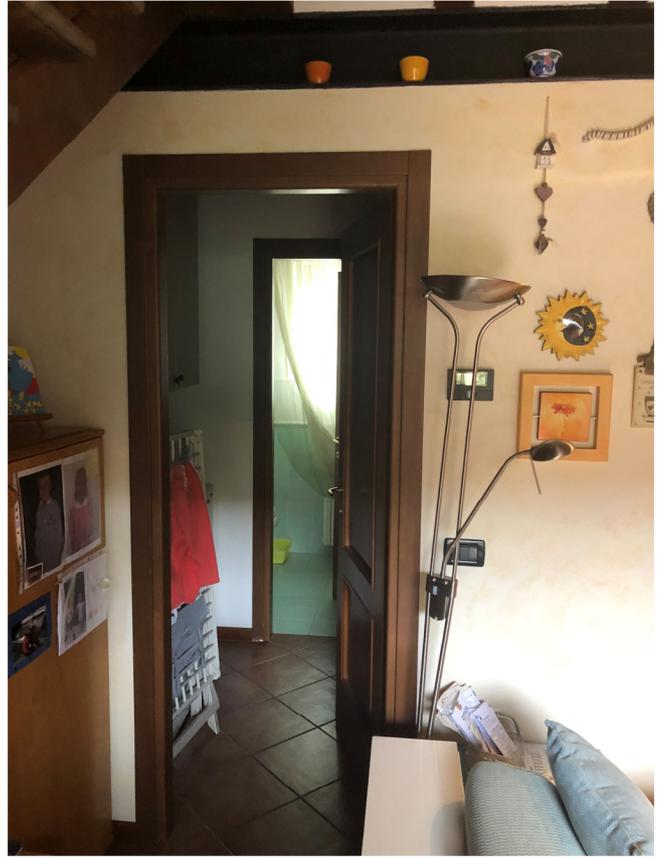
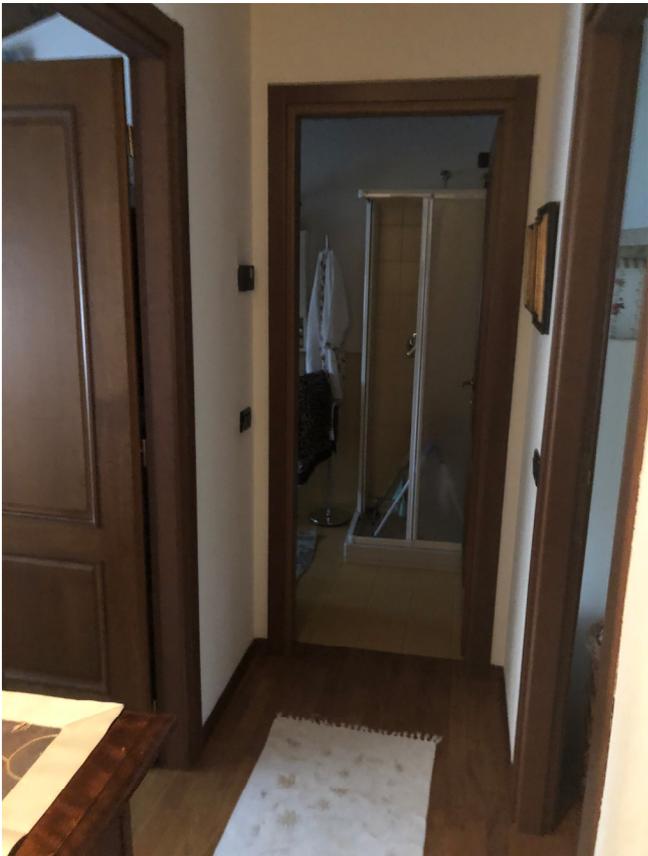
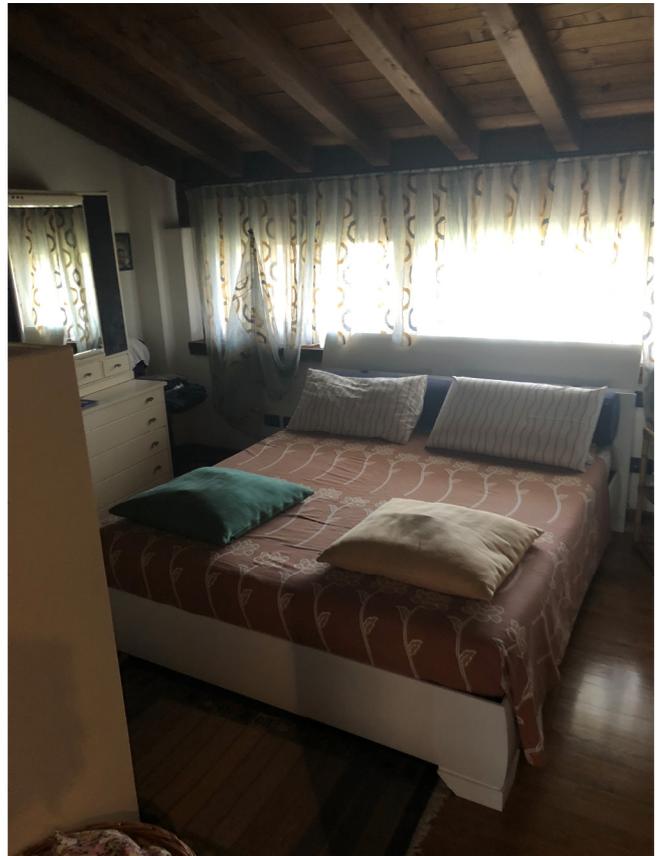
- abitazione - fg. NCT/9 mapp. 153 sub. 100: l'unità è disposta al piano terra e primo. E' composta da due locali con accessori: zona giorno con cottura, disbrigo e bagno al piano terra; disbrigo, bagno, ripostiglio e camera al piano primo. Un piccolo giardino completa l'unità. Sull'esterno della muratura di facciata è presente umidità da risalita con sfogliamenti dello strato superficiale.

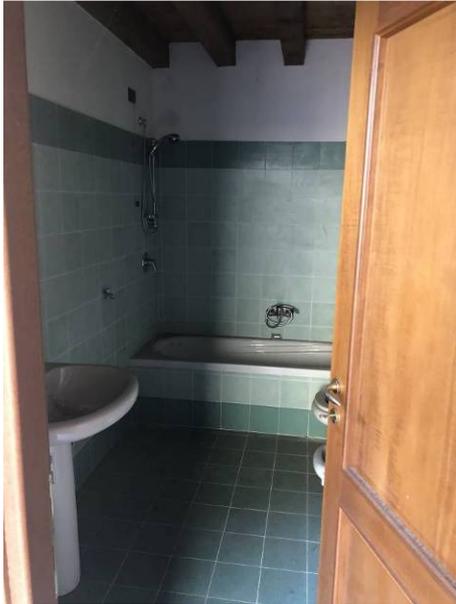
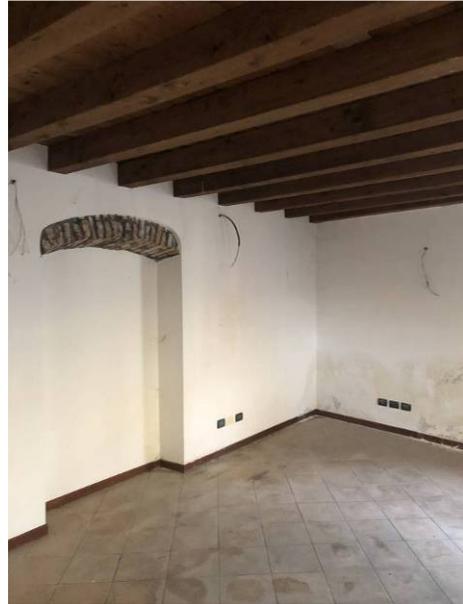
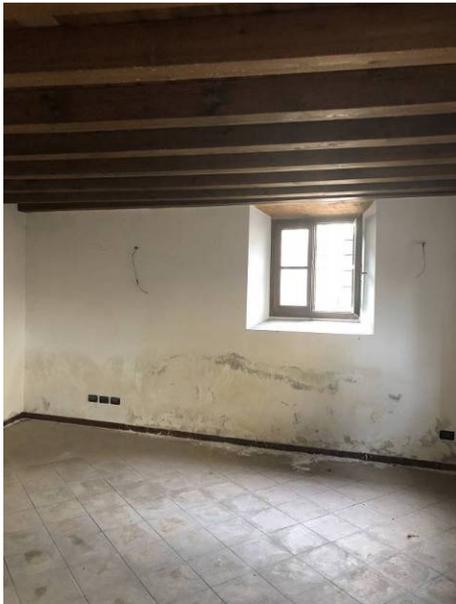
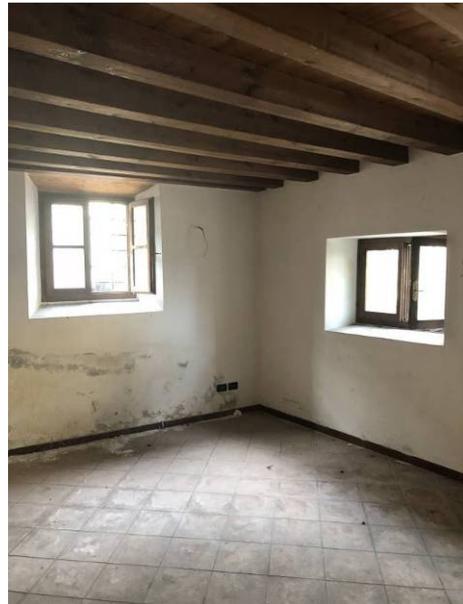
Sulle pareti perimetrali interne è presente umidità da risalita per capillarità con ammaloramenti (macchie-rigonfiamenti-muffe-esoliazioni) di intonaco e tinteggiatura.

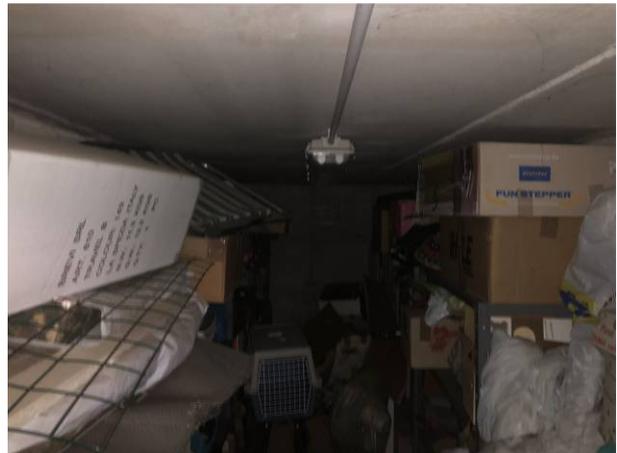
Vista dell'interno della cantina

- Impianto di raffrescamento: non presente;
- Pavimenti esterni: scala di accesso in cotto;
- Pavimenti interni: battuto di cemento spolverato al quarzo
- Rivestimenti interni: intonaci tinteggiati;

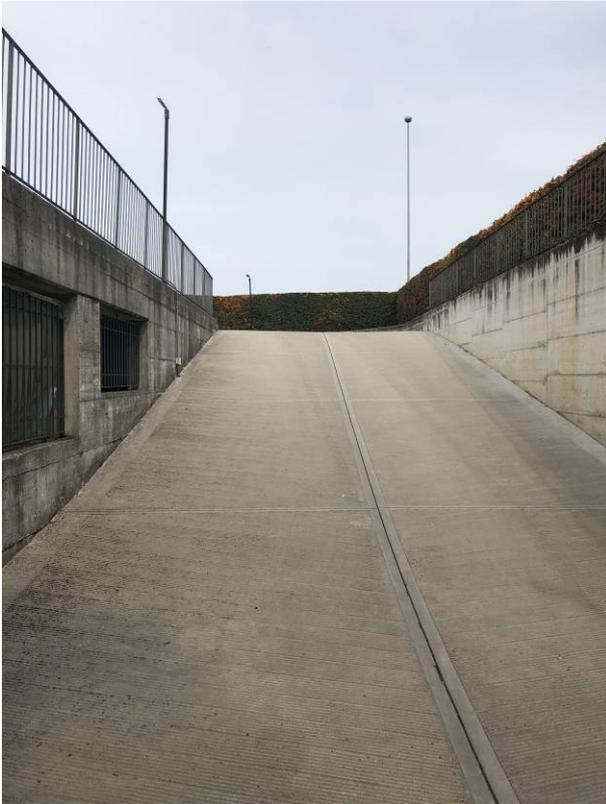
Vista della rampa carraia di accesso ai posti auto interrati

- Impianto di raffrescamento: non presente;
- Pavimenti esterni: battuto di cemento per rampa carraia;
- Pavimenti interni: battuto di cemento spolverato al quarzo per i posti auto.

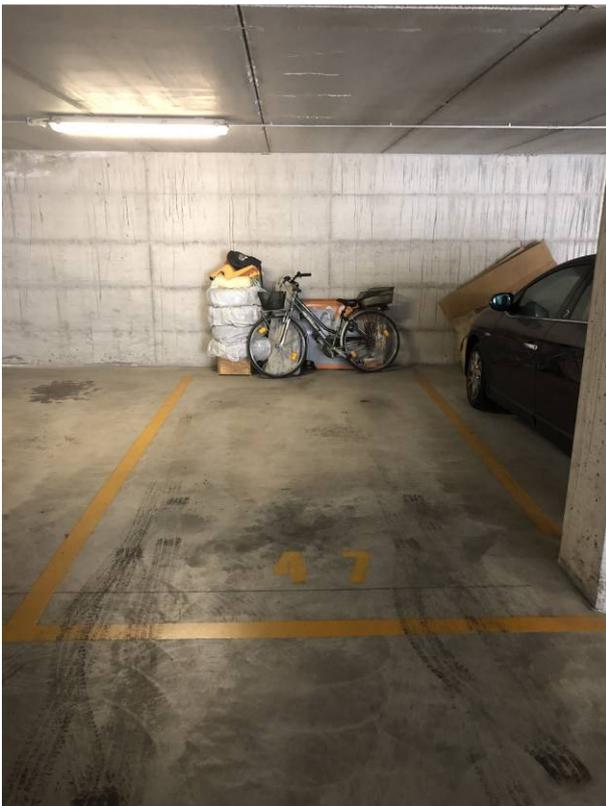
Vista del posto auto
