RAPPORTO DI VALUTAZIONE

TRIBUNALE DI BRESCIA

Esecuzione Immobiliare n. 46/2018

Descrizione sintetica Il complesso immobiliare, oggetto della presente stima, corrisponde ad un fabbricato industriale, sito a sud del comune di Rudiano.

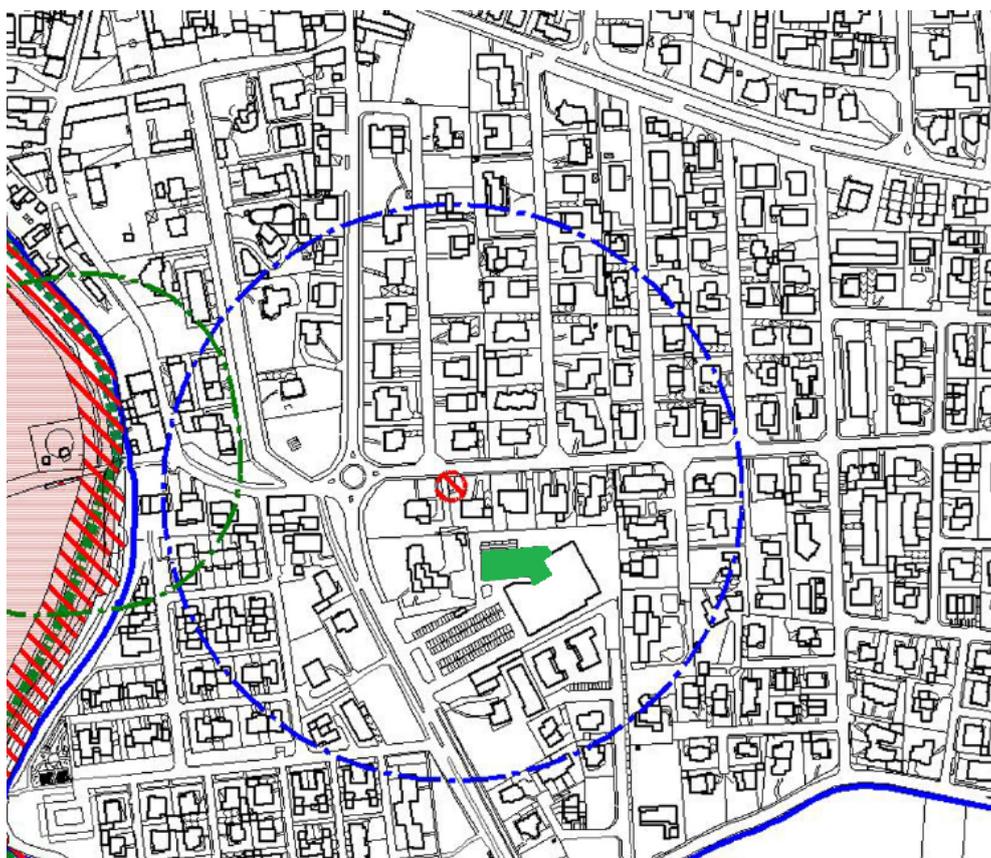
Estratto "Tavola 6 – Vincoli e limitazioni" del Documento di Piano. Il cerchio blu indica la zona sottoposta a vincolo (raggio 200 m). In rosso è stata indicata la posizione del pozzo lungo via Borgonuovo, mentre in verde è stato individuato il fabbricato oggetto di perizia.

Da un punto di vista GEOLOGICO si specifica la necessità di svolgere degli approfondimenti prima della fase di pianificazione e progettazione di un intervento. Secondo quanto previsto dalla L.R. 12/2005 la relazione geologica deve essere consegnata, sia in sede di presentazione dei Piani Attuativi sia in sede di presentazione del Permesso di Costruire.

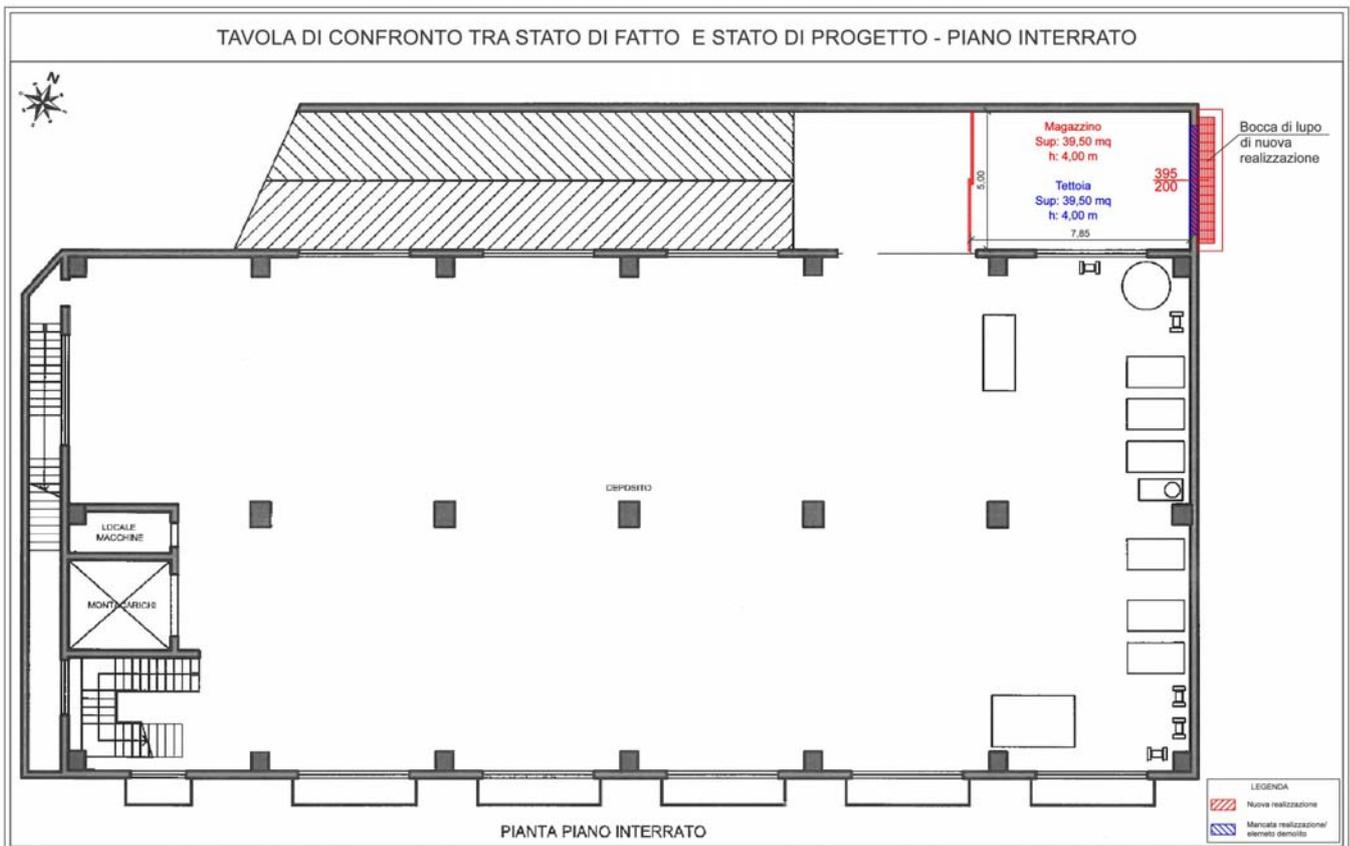
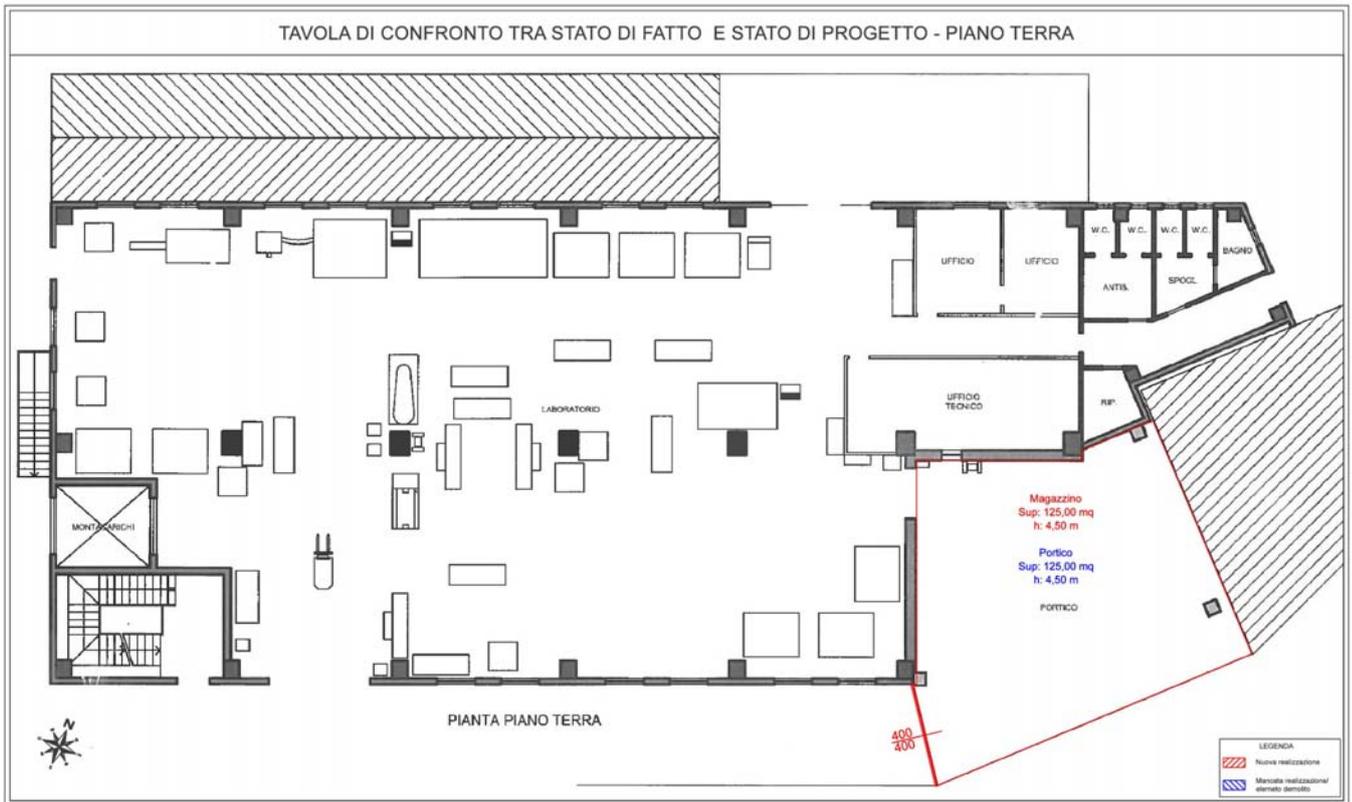
- Verifica superficie minima di aerazione: superiore ad 1/12 della superficie del pavimento.
- Cortile interno: sul lato Est dell'immobile è stata realizzata una tettoia metallica della profondità di circa 4,5 m ed è stata posizionata una piccola casetta metallica per il ricovero di attrezzi da giardino.

Nel caso di accertata irregolarità, specificare se le difformità edilizie ed urbanistiche sono sanabili

- No
 Si
