**TRIBUNALE DI BRESCIA**  
Ufficio Esecuzioni Immobiliari  
ESECUZIONE IMMOBILIARE n. 526/2017

**OGGETTO: es. imm. 526/2017 – CONCLUSIONE ACCERTAMENTI LOTTO E**

Il sottoscritto **Geom. Clerici Nicola B.** in qualità di CTU, incaricato per l'integrazione della relazione di stima dell'esecuzione immobiliare **526/2017** relativa al **LOTTO E**.

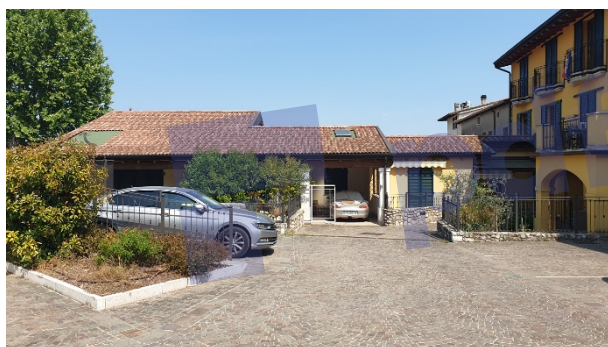
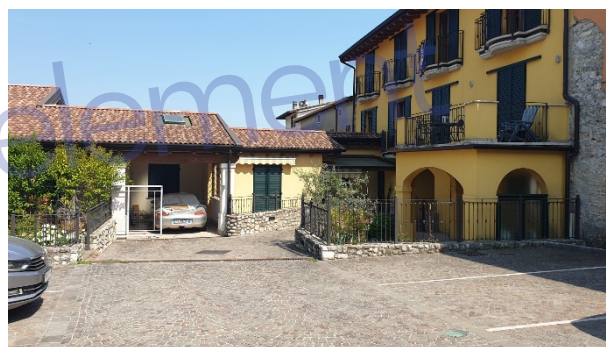
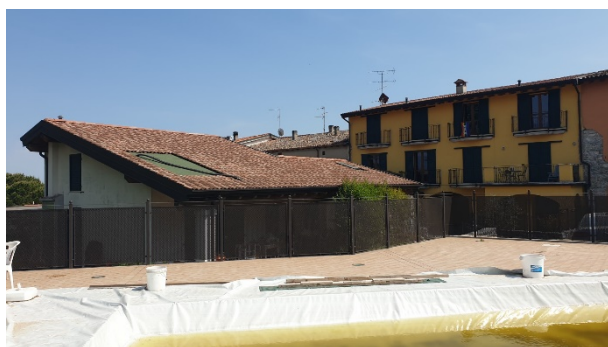
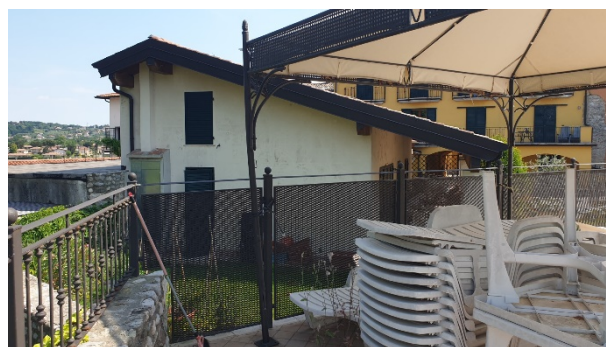
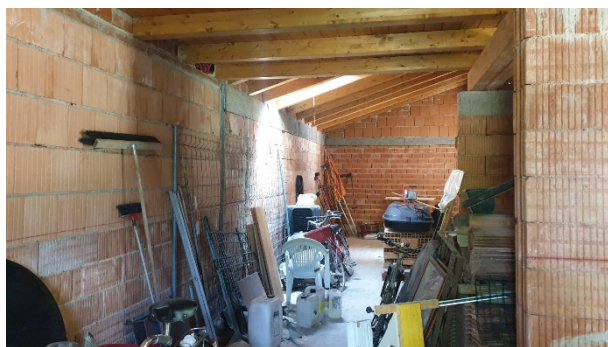
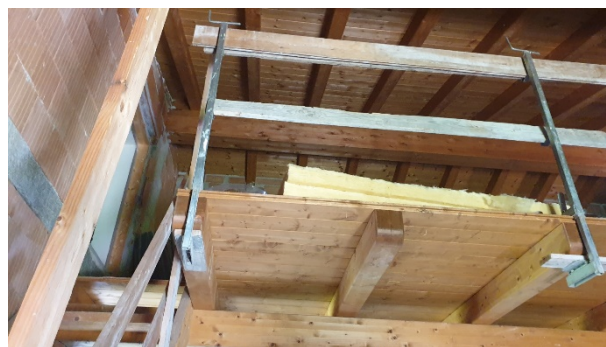
- a. Aumento del volume realizzato a seguito del diverso posizionamento delle pareti perimetrali portanti e della maggiore altezza interna della copertura;
- b. Frazionamento dell'immobile in due nuove unità immobiliari, di cui una oggetto della presente esecuzione immobiliare e l'altra già venduta ed accorpata ad un'altra proprietà;
- c. Diversa realizzazione dei prospetti;
- d. L'immobile realizzato ad oggi risulta in corso di costruzione e non presenta le partizioni e le finiture interne.

Di seguito alcune fotografie dello stato realizzato effettuate durante il sopralluogo.
