TRIBUNALE ORDINARIO DI BRESCIA

Esecuzione Immobiliare n° 482 / 2021

RELAZIONE DI STIMA

Sito a Vestone (BS) in Via Fabio Glisenti 56

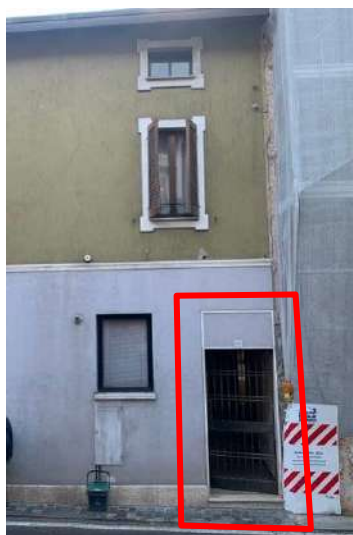
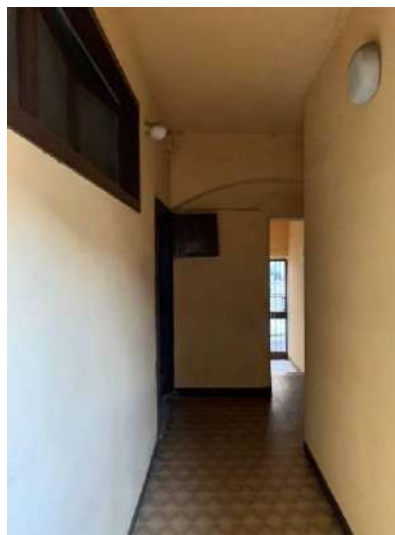
Fig. 12: Ingresso corridoio comune su via F. Glisenti al civ. 44

Fig. 13: Corridoio comune

- 8- Il corridoio comune presenta oggi una rampa di scale aggiuntiva nel primo tratto poco oltre l'ingresso da via F. Glisenti non rappresentato nella pratica edilizia autorizzativa (Concessione Edilizia n°18/93 – Prot. n. 1978 P.E. n°16/93);

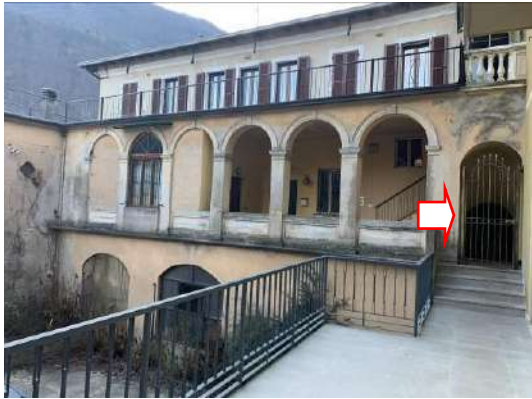
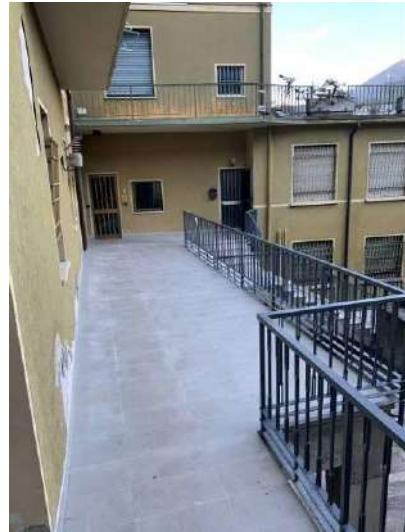
Fig. 14: Vista della terrazza in direzione sud a cui si accede dal cancello in ferro in comunicazione col corridoio

Figura 15: Vista della terrazza in direzione nord

Il corridoio comune ha una pavimentazione in ceramica con pareti intonacate e tinteggiate. La terrazza risulta di recente riparazione sia a livello di finiture che dal punto di vista strutturale. Per questi motivi presenta pavimentazioni nuove in ceramica ed intonaci rifatti all'intradosso: tuttavia non appare completamente tinteggiata in tutte le sue parti. La corte comune risulta in parte pavimentata in lastre di porfido irregolare con posa ad "opus incertum" nelle vicinanze dello sbarco della scala e sotto la terrazza. Nelle restanti parti risulta essere costituita da ghiaia ed in parte da calcestruzzo.

Da tale documento si evince che la Società "Omissis" intraprende "Opere di manutenzione straordinaria per riparazione di elementi strutturali c.a. ammalorati (scala e terrazza comune). Ripristini e riparazione intradossi in c.a., pilastri in c.a. con controllo dello stato corrosivo delle armature ed eventuale trattamento passivante e nuove impermeabilizzazioni".

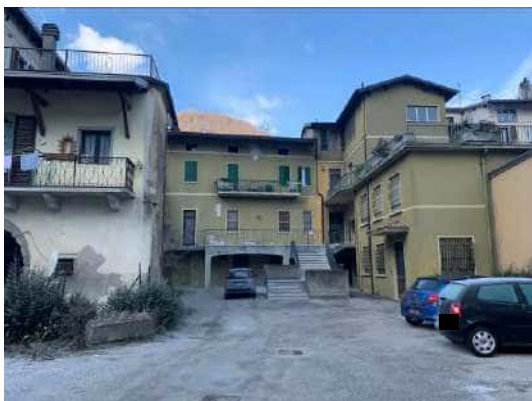
Figura 18: Vista del prospetto est dell'edificio e della corte comune il cui confine non è fisicamente identificato.

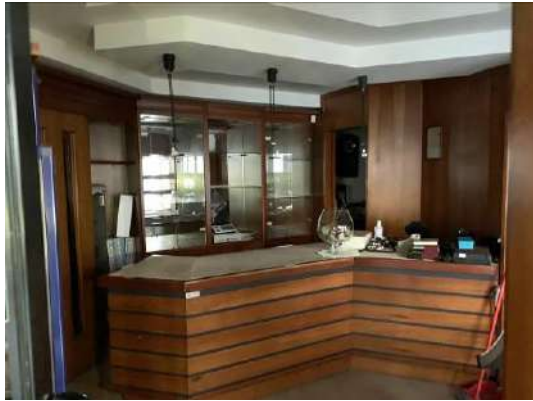
Lo stato di manutenzione del negozio, tenendo conto dello stato dei rivestimenti interni (pavimenti, soffitti, pareti), degli infissi, degli impianti elettrico, idrico, di riscaldamento, del servizio igienico, può essere complessivamente definito discreto.

Figura 21: Vista interna del negozio e della tipologia di controsoffittature in cartongesso presenti

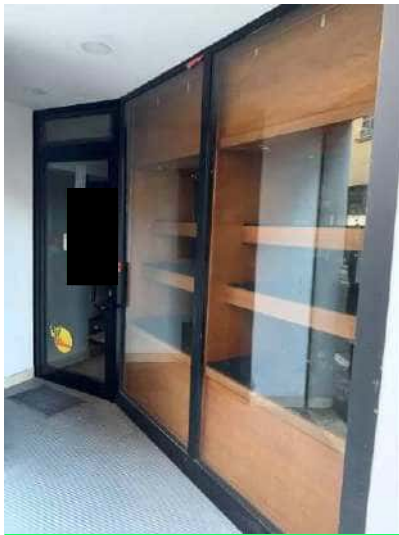
La vetrina d'ingresso in cui è inserita anche la porta di ingresso al locale, è realizzata con una struttura metallica con ampie specchiature in vetro; essa risulta arretrata rispetto al foro murario in facciata nel quale è presente una serranda metallica. All'interno è presente, come anticipato, una controsoffittatura in cartongesso dalla geometria complessa che ospita un impianto di illuminazione con faretti di tipo incassato a raso. Le finiture del negozio si presentano in discreto stato di conservazione. Le pavimentazioni dei locali sono in materiale plastico tipo "linoleum" e ceramica. I locali antibagno e wc hanno pavimenti e rivestimenti in ceramica. L'immobile non ha ulteriori finestre ed il locale bagno è dotato di ventola di aspirazione per l'aerazione forzata. I locali sono tutti intonacati e tinteggiati. L'impianto di riscaldamento è di tipo autonomo ed è garantito da una caldaia a metano posizionata nel locale wc. La distribuzione del calore avviene con radiatore nel locale wc e ventilconvettore nel locale negozio. È presente un impianto elettrico realizzato per la maggior parte sotto traccia ed un impianto antifurto.

Figura 23: Vista dell'ingresso coperto e della vetrina

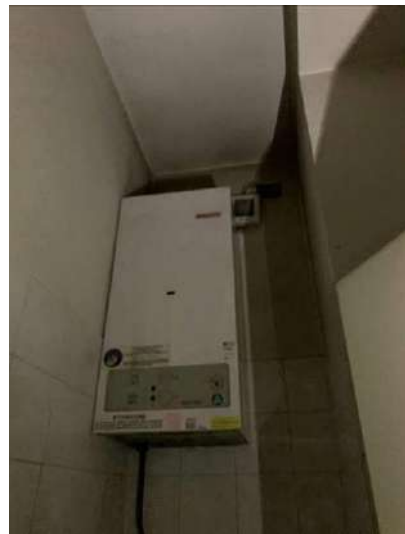
Figura 26: Tipologia di caldaia installata nel locale wc a lato della quale si vede l'impianto di aspirazione presente

Si evidenzia che non è stata rinvenuta alcuna dichiarazione di conformità degli impianti installati e si ritiene che le dotazioni impiantistiche siano tutte da revisionare in quanto non è richiesto in questa sede la verifica di funzionalità delle stesse.
