**RELAZIONE DI STIMA EX ART. 173 BIS  
DEL CODICE DI PROCEDURA CIVILE  
ESECUZIONE N. 175/2022**

Comune di Lumezzane (BS) via Montini n. 17

censito al NCT foglio 22, particella 137 subalterno 24 (graffato al Fl.27 p.lla 3184 sub. 3) - Cat. A/2 cl. 2 vani 5,5 rendita Euro 454,48 – denuncia presentata all'Ufficio Tecnico Erariale di Brescia prot. 2901 del 10/06/1966;

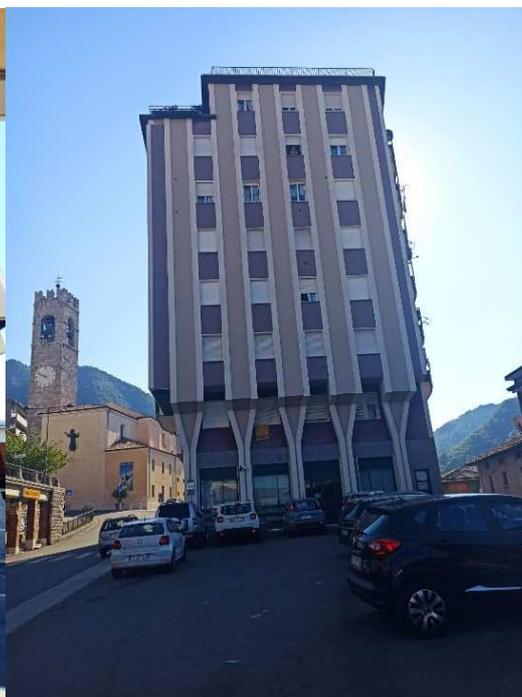
vista ovest  
(camera e parte bagno sottostanti al piazzale)

- nella camera ovest e nel bagno, provenienti dalla soprastante terrazza praticabile adibita a parcheggio (vedi vista ovest pag 4).

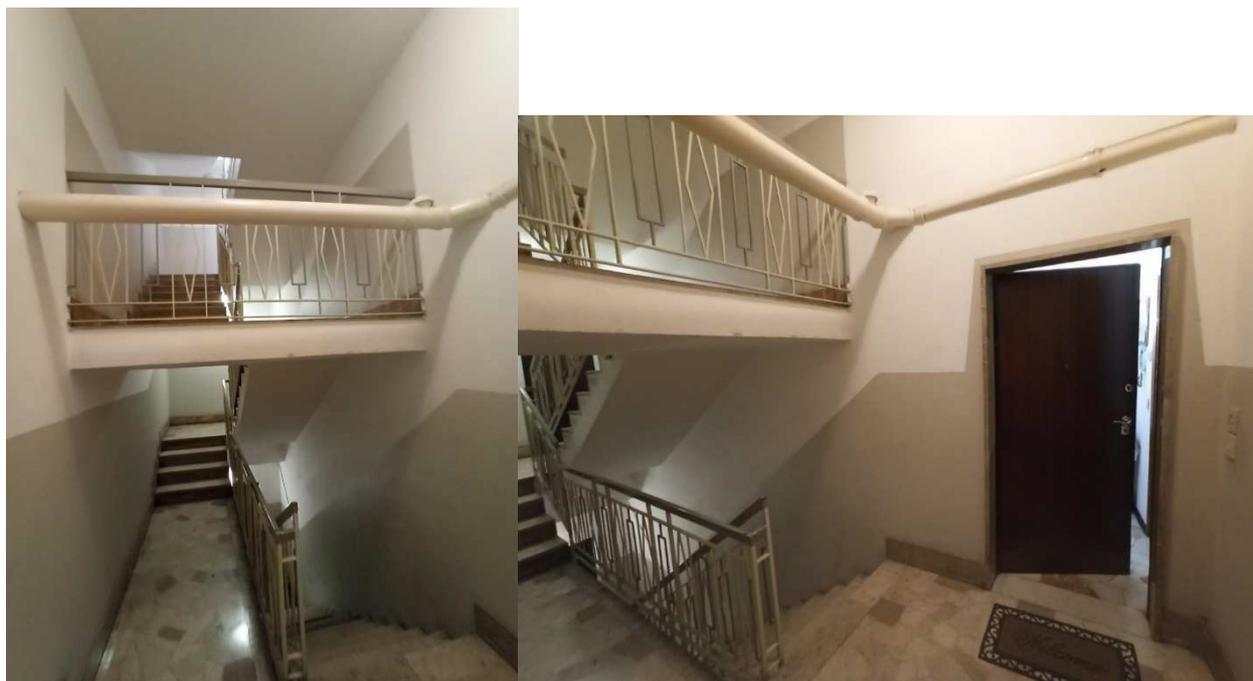
Scala interna e accesso all'appartamento

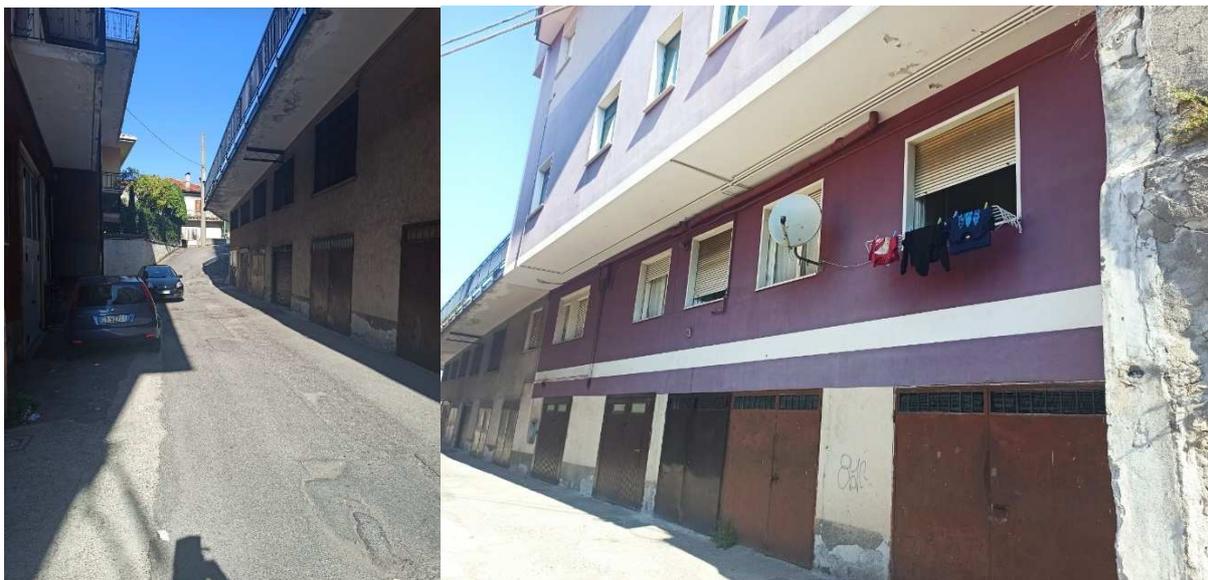
Vista da sud – dalla strada privata  
(soprastanti alle autorimesse si vedono le finestre dell'appartamento)

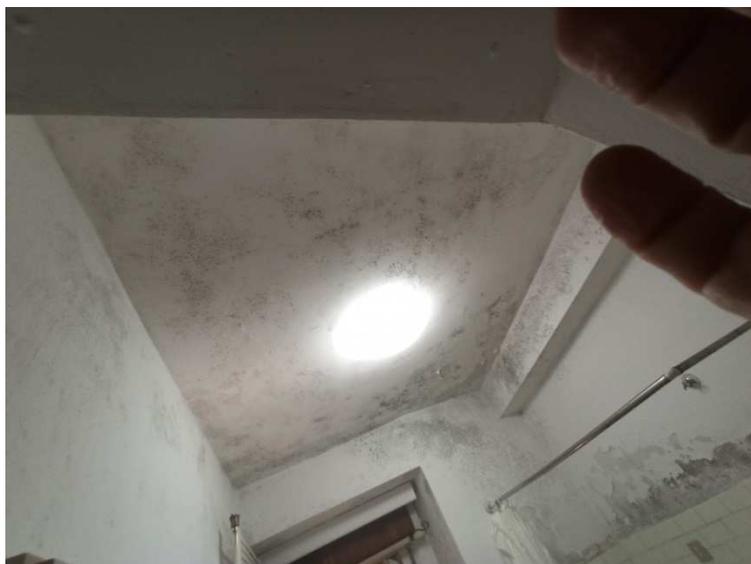
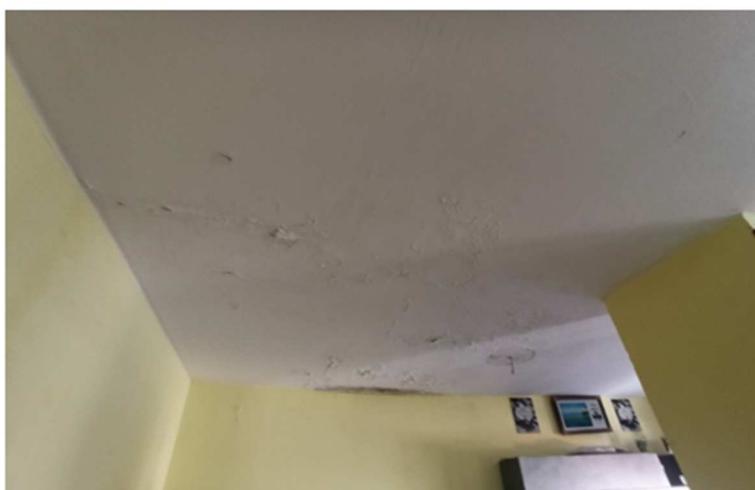
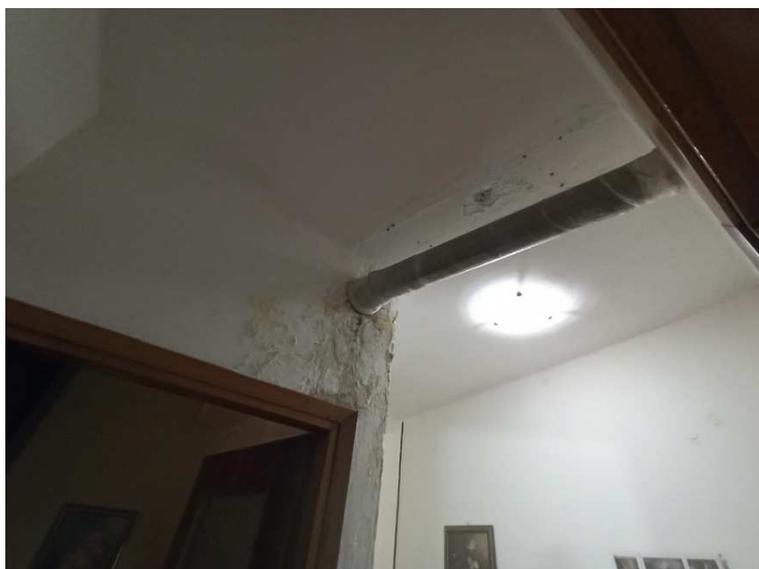
Si rilevano tuttavia le problematiche legate alle precedenti infiltrazioni:

- nel corridoio da una tubazione di scarico proveniente dai piani soprastanti e passante nell'appartamento.
