**TRIBUNALE DI BRESCIA**  
**SEZIONE ESECUZIONI IMMOBILIARI**  
**ESECUZIONE IMMOBILIARE N. 388/2018**  
**G.E. Dott.sa Simonetta Bruno**

**RELAZIONE DI STIMA DELL'IMMOBILE**

Il bene oggetto di stima è sito a CONCESIO (BS) in Via Madre Teresa di Calcutta n. 7

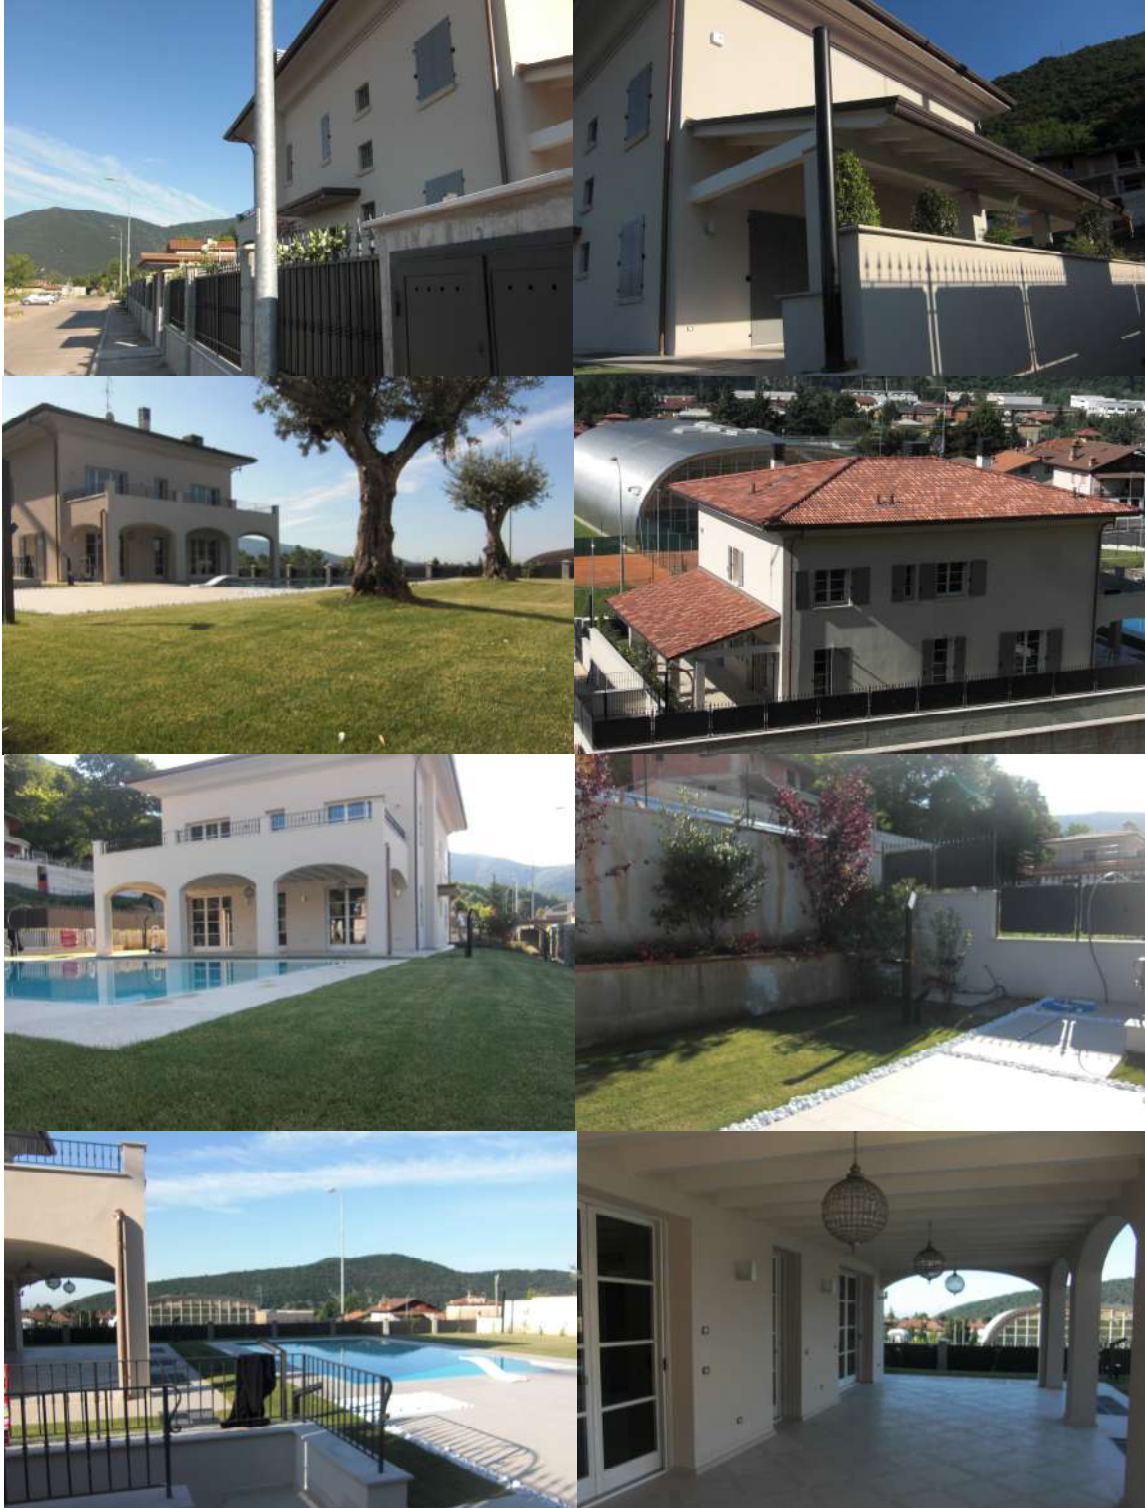
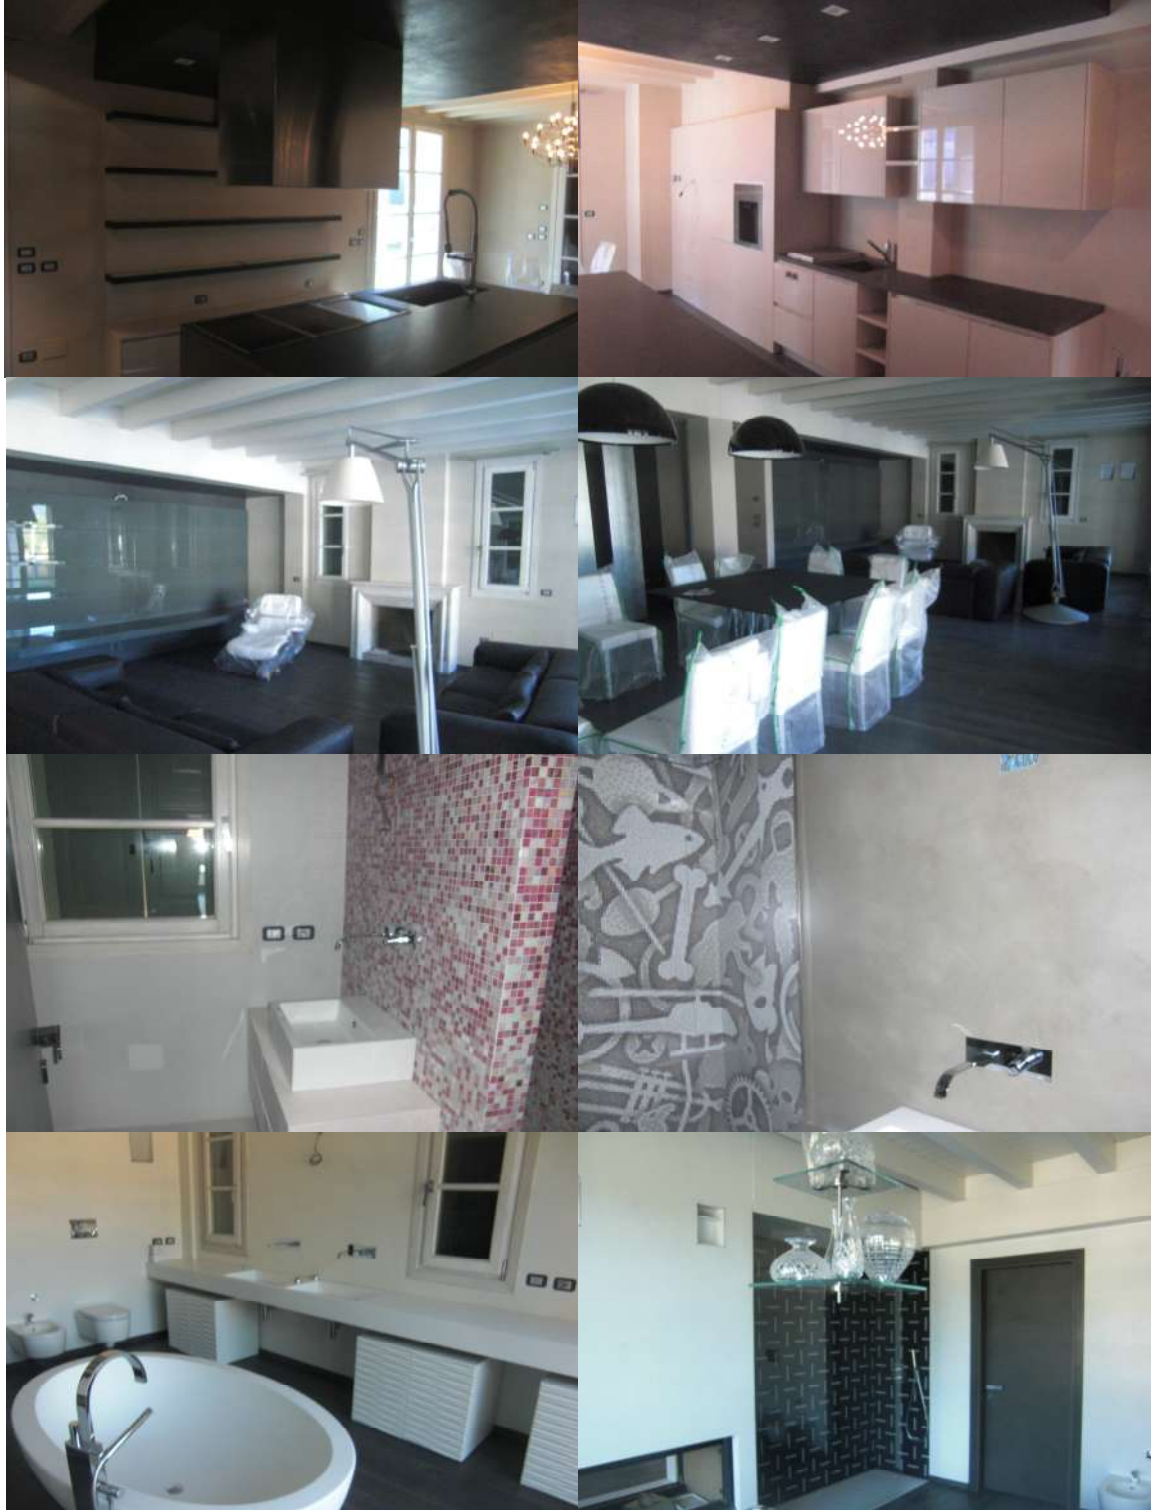
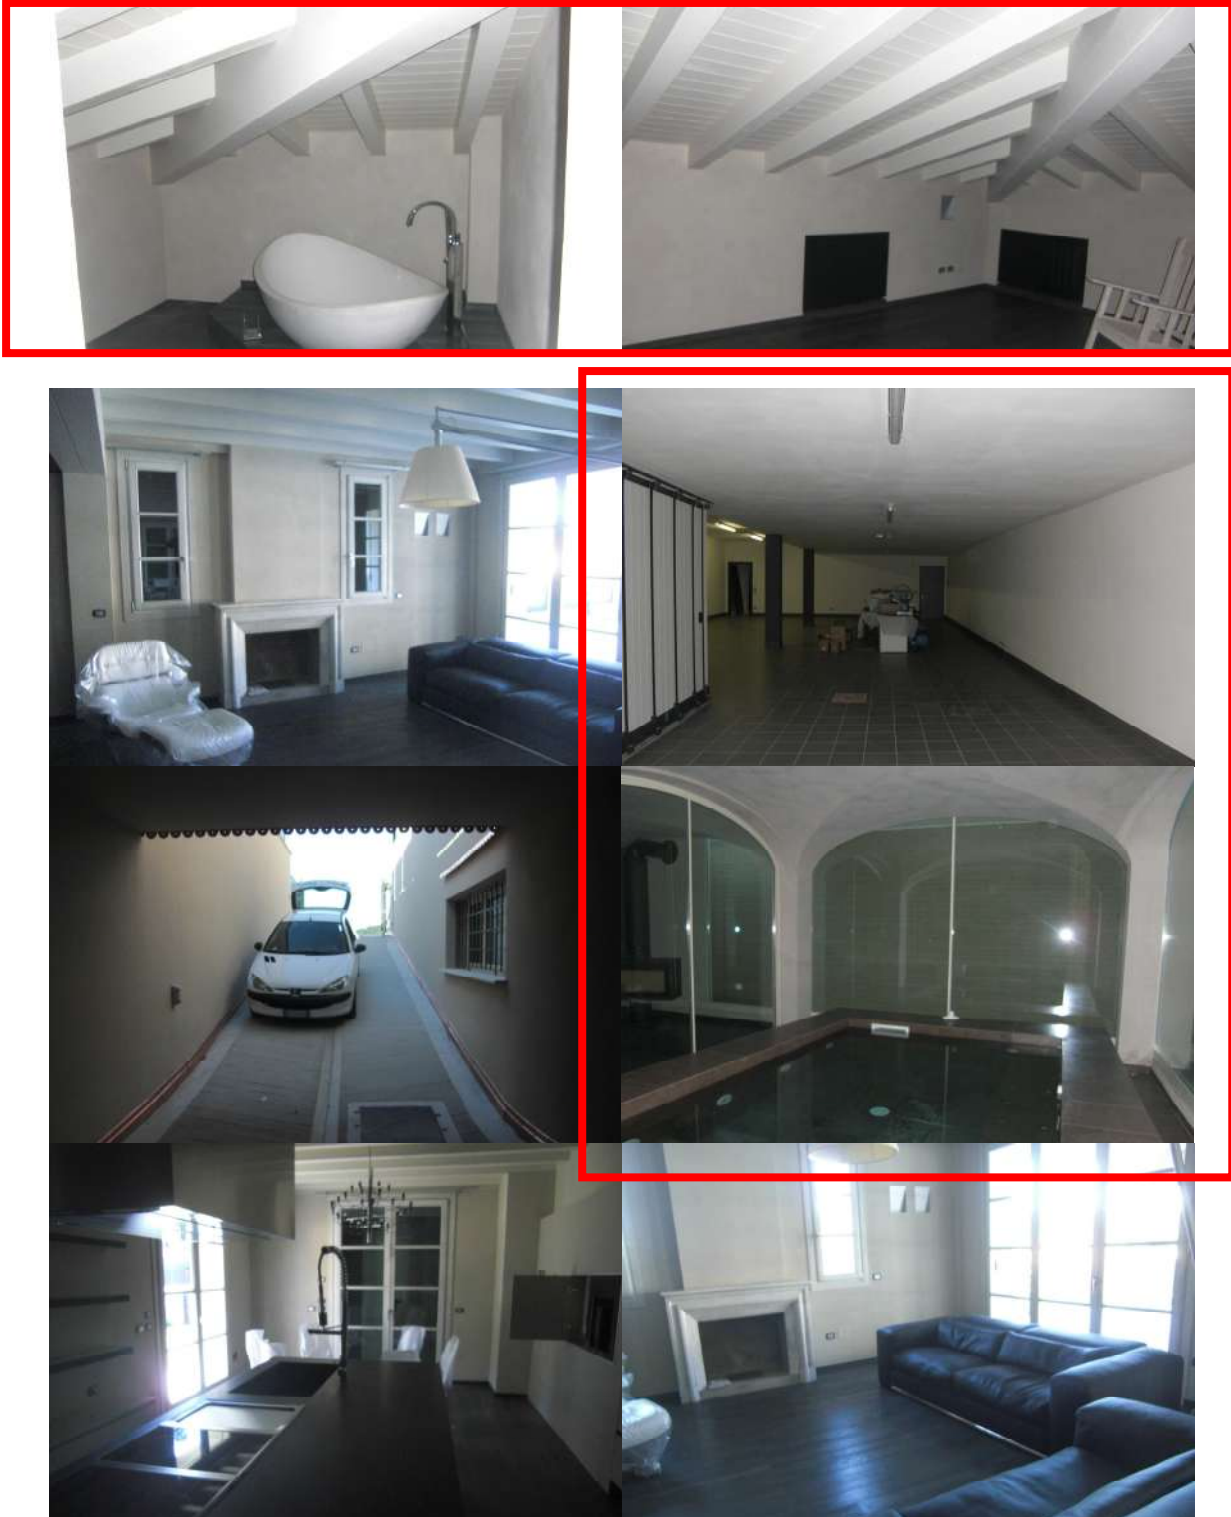
*Fig. 2,3,4,5,6,7,8,9,10,11,12,13,14,15,16,17,18,19,20,21,22,23,24 Foto edificio esterni ed interni*

Non è stata data la possibilità di visionare lo stabile dall'interno, le fotografie sono state prodotte dall'Arch. Vittorio Gabriotti in qualità di tecnico incaricato progettista e DL, quindi è stata fatta una valutazione dettagliata dello stato di fatto e di conservazione oltre a paragonare strutture simili in aree limitrofe e utilizzando il materiale cartaceo depositato presso il Comune di Concesio e quello catastale.

Le condizioni strutturali in cui vige lo stabile e l'appartamento sono ottime sia per gli interni che per gli esterni.

I fronti dell'edificio sono realizzati con metodologie tradizionali nelle tinte moda dell'avorio e del tortora, i serramenti performanti secondo le vigenti normative sono in legno laccati colore tortora, il camminamento e gli accessi sono in graniglia e asfalto.

I serramenti esterni ed interni sono in legno e montano ante sempre in legno; i camminamenti esterni sono in marmo a disegno circondati da ciottoli e prato ben tenuto e con piante di ulivo e arbusti sempreverdi. Gli ingressi come le cancellate sono in ferro battuto a disegno ed in ottimo stato di conservazione.

La pavimentazione dell'intera casa è in parquet tinto wengè posato a listoni di diversa dimensione di ottima qualità; il corpo scale è finito in resina colore avorio; i bagni sono pavimentati alcuni in grès e altri sempre in legno, i rivestimenti sono in mosaico a disegno personalizzato.

Nella zona interrata è stato posato ottimo grès nella tonalità del marrone mentre per il garage troviamo Grés di piccolo formato nella tinta del grigio scuro. Tutte le pareti sono tinteggiate nelle tonalità chiare, talune sono completate con pannelli a decoro.

La struttura complessiva si presenta solida. Non ci sono zone con segni di umidità evidenti nemmeno nel locale cucina e bagno.
