RAPPORTO DI VALUTAZIONE

TRIBUNALE DI BRESCIA Esecuzione Immobiliare n.255/2022

BENE 1

Descrizione sintetica	<u>Appartamento a mansarda</u>
Ubicazione	<u>Desenzano del Garda, Via Giosuè Carducci, 1, Piano 3</u> (piano sottotetto)
Identificativi catastali	Immobile censito al Catasto Fabbricati: Sezione Urbana, Foglio 11 , Particella 413 , Sub.1 Classamento: Categoria A/4^a , Classe 4 , Consistenza 4 vani , Superficie Catastale 51 m² , Rend. € 299,55
Proprietà	...OMISSIS...
Quote e diritti di proprietà	<u>Proprietà 1/1</u>
Divisibilità dell'immobile	NO
Più probabile valore in libero mercato	€ 117.832,00 (al netto di decurtazioni e correzioni)
"Giudizio sintetico sulla commerciabilità dell'immobile": SUFFICIENTE

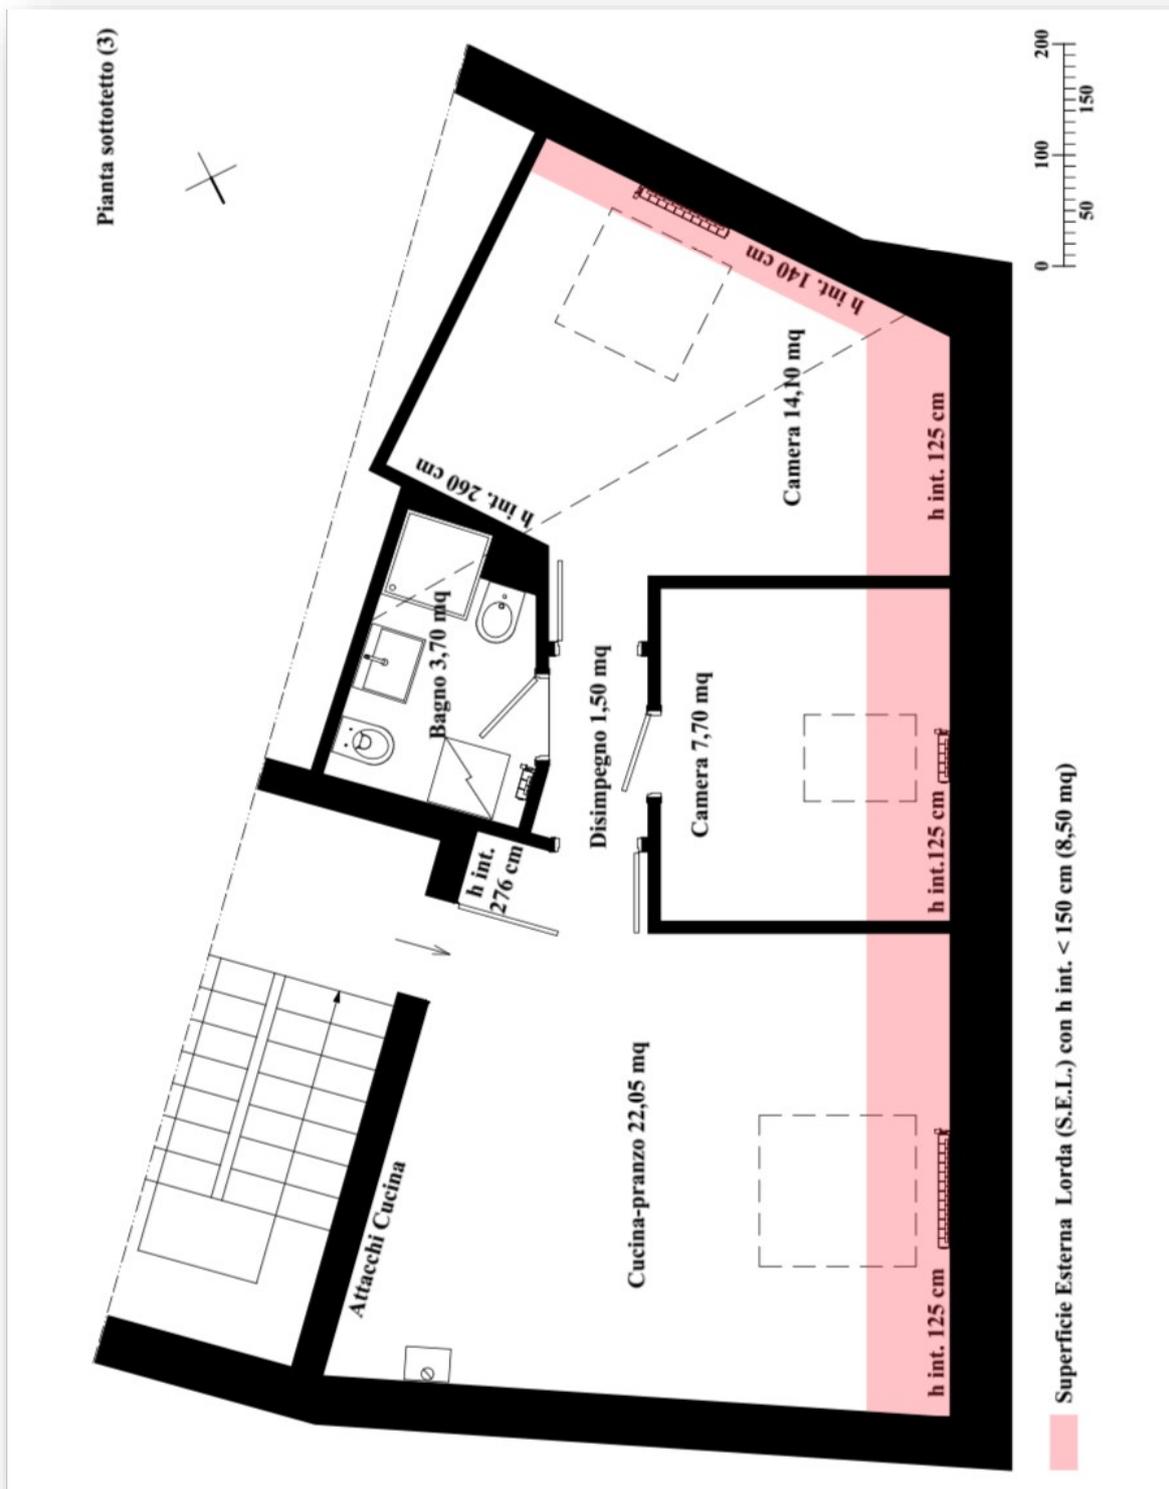
Planimetria

Per una migliore comprensione si rimanda alle planimetrie di massima non probatorie del **BENE 1**, eseguite sulla base del rilievo speditivo effettuato durante il Sopralluogo del **20 marzo 2023**.

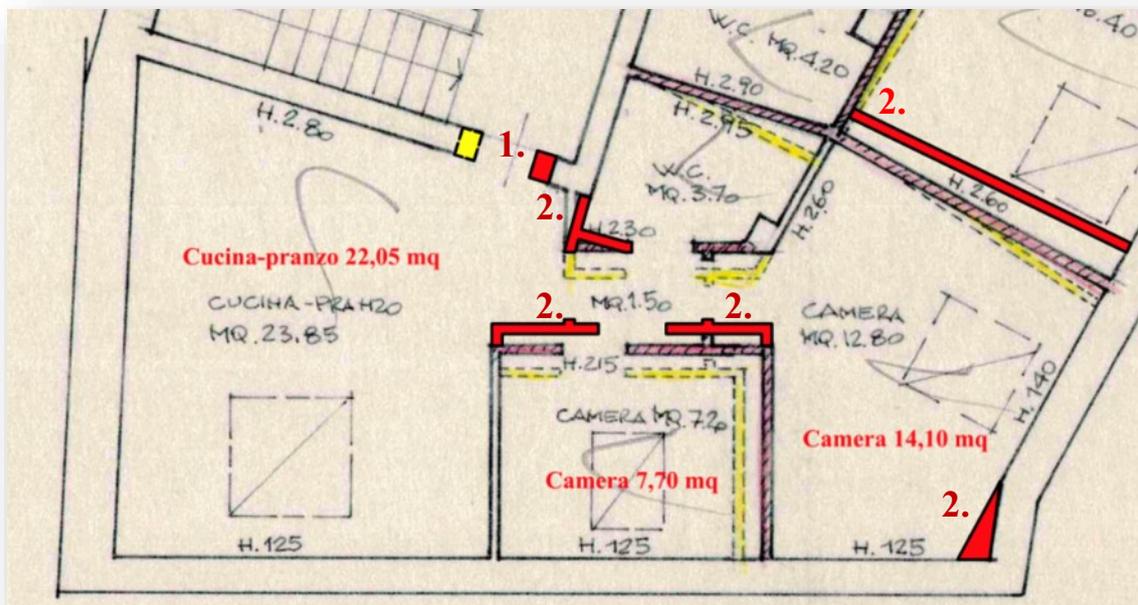
Estratto della Tavola del Condo Edilizio Lege 47/85 n. 131 dello 09/11/1989 sovrapposto alle risultanze del rilievo speditivo effettuato nel corso del sopralluogo al **BENE 1**

- la **NON REGOLARITÀ** edilizio-urbanistica del **BENE 1** e la non conformità dello stesso agli elaborati dei titoli abilitativi edilizi a causa della:

1. differente posizione del portoncino d'ingresso;
 2. della differente giacitura delle tramezze interne del Bagno e della Seconda Camera,
- così come evidenziate nella sottostante Planimetria.

- È possibile sanare tali difformità relative ad un'attività edilizia non riconducibile all'elenco di cui agli articoli 6, 10 e 22 del Decreto del Presidente della Repubblica **6 giugno 2001, n. 380**:

- A. facendo ricorso al **comma 5 dell'art. 6-bis** del Decreto del Presidente della Repubblica **6 giugno 2001, n. 380**, presentando una Comunicazione di Inizio Lavori Asseverata (CILA) "postuma" che prevede una sanzione pecuniaria di **€ 1.000**;

- B. nel caso in cui gli Uffici Comunali concordassero nel ritenere tali irregolarità geometriche assimilabili a "tolleranze esecutive" ex **comma 2 dell'art.34-bis** del Decreto del Presidente della Repubblica **6 giugno 2001, n. 380**, esibendo una Dichiarazione di un tecnico abilitato per l'Attestazione dello stato legittimo degli immobili, nella modulistica relativa a **nuove istanze, comunicazioni e segnalazioni edilizie, eventualmente previste**.

I costi necessari per sanatoria delle opere di cui ai punti **1. e 2.** sono valutabili a corpo in **€ 2.618,00** (Euro duemilaseicentodiciotto//00, oneri fiscali e contributivi esclusi) con le seguenti causali:
