PROCEDIMENTO N. 268/2021 Es. Imm

LOTTO UNICO	SAREZZO VIA SERARDELLO, N. 161	Fg 7 part. 3928 sub 14	A/3	VALORE DI MERCATO €. 115.784,00	VALORE DI REALIZZO €. 110.000,00
		Fg 7 part. 3928 sub 24	C/6

TRIBUNALE DI BRESCIA
UFFICIO ESECUZIONI IMMOBILIARI

PERIZIA TECNICA ESTIMATIVA
D'UFFICIO

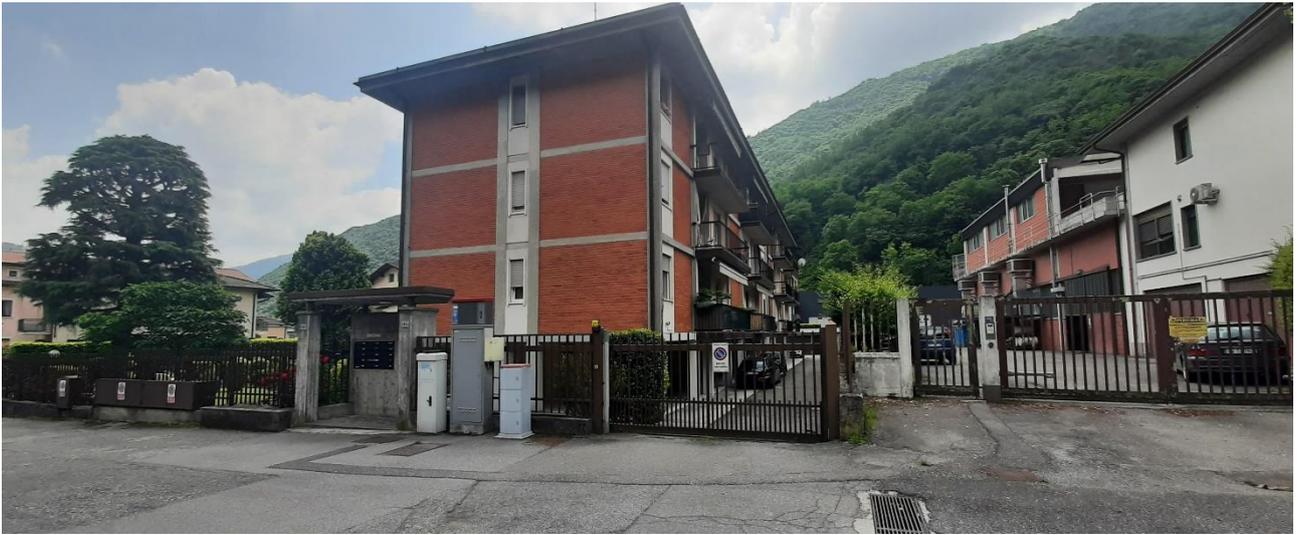
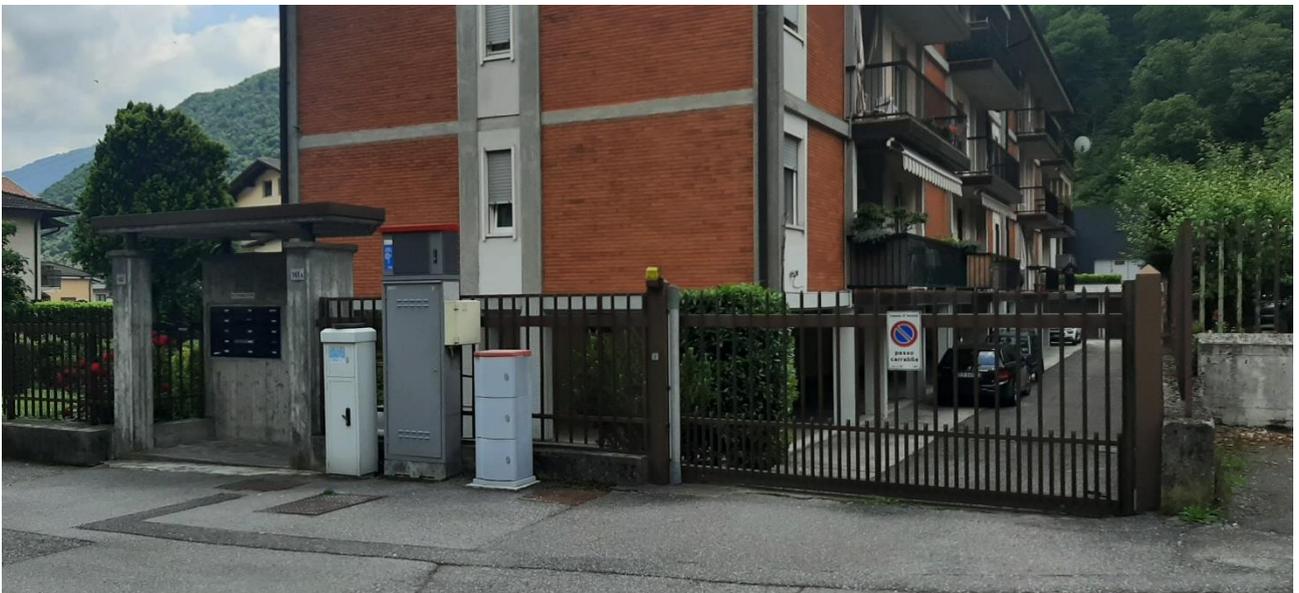
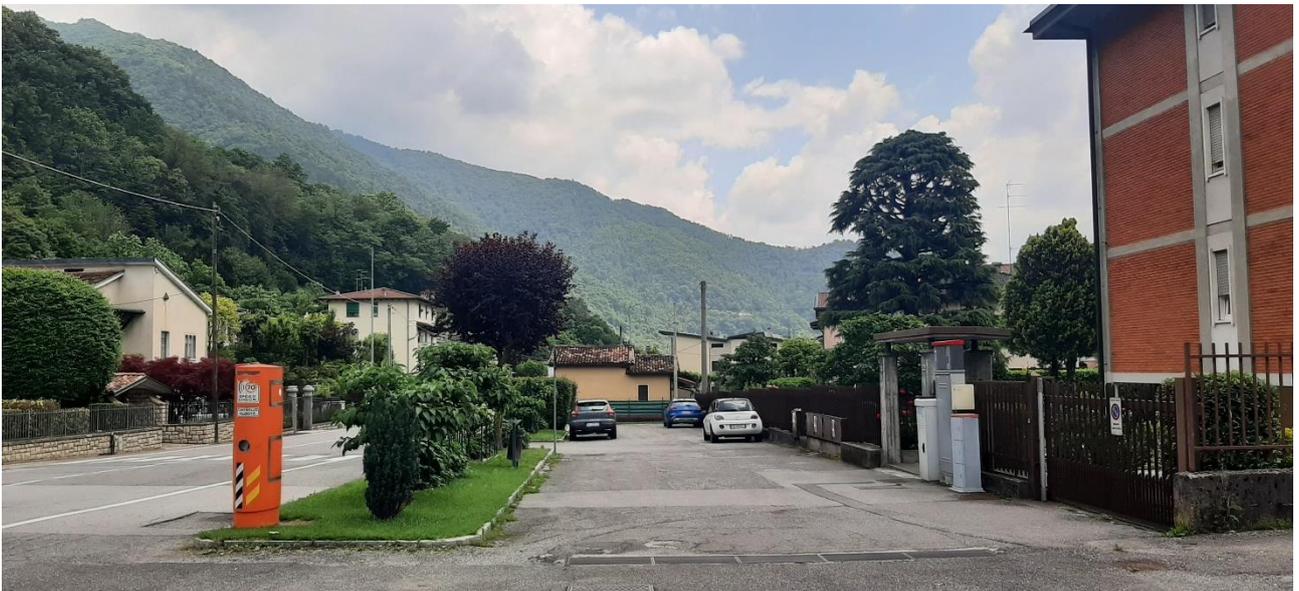
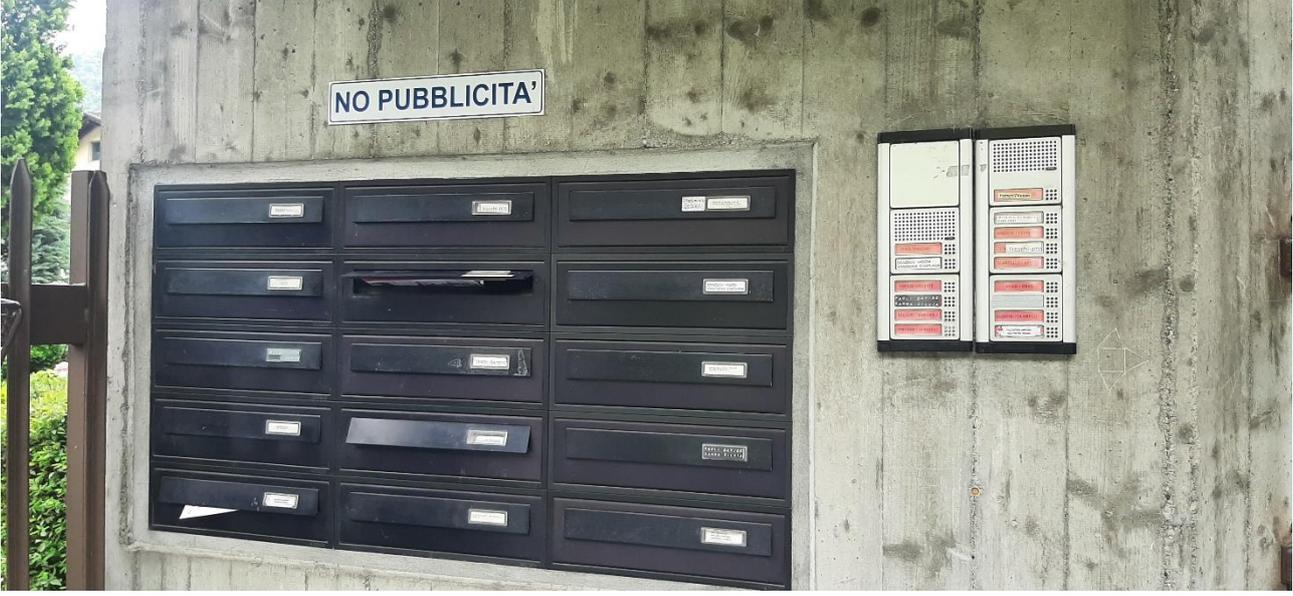
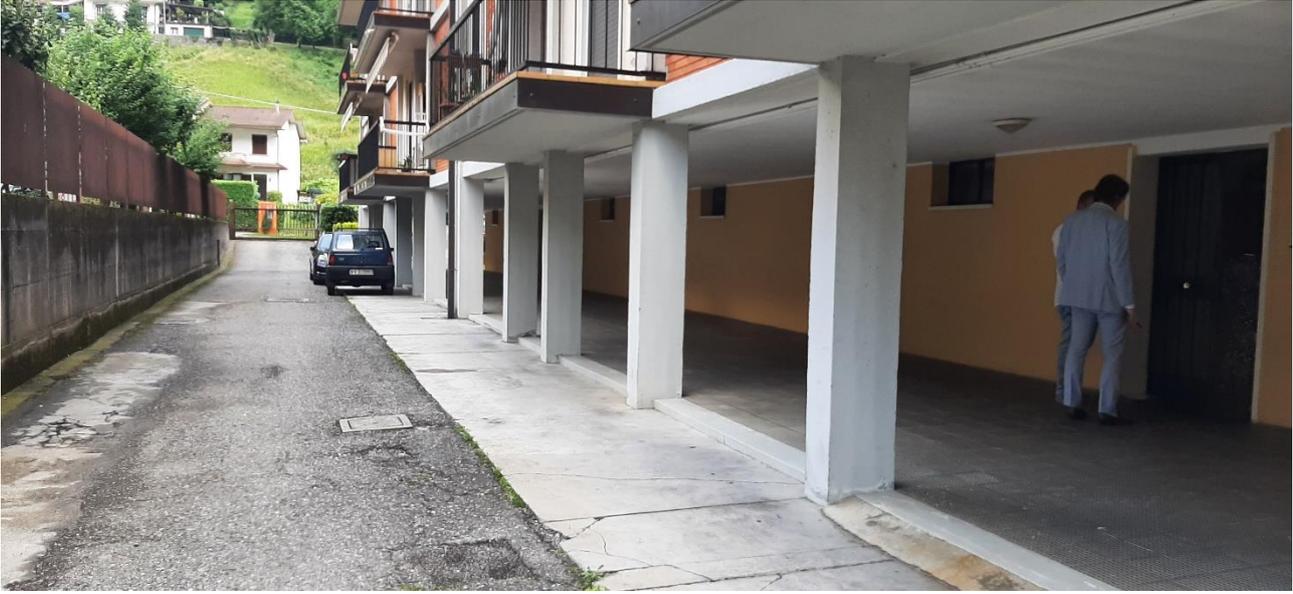
ESTERNO

Come si può osservare nell'allegata documentazione fotografica, l'appartamento oggetto di pignoramento è inserito in un complesso residenziale a forma di L, costituito da due vani scale comuni ai quali si accede da un porticato che gira tutt'attorno al condominio.

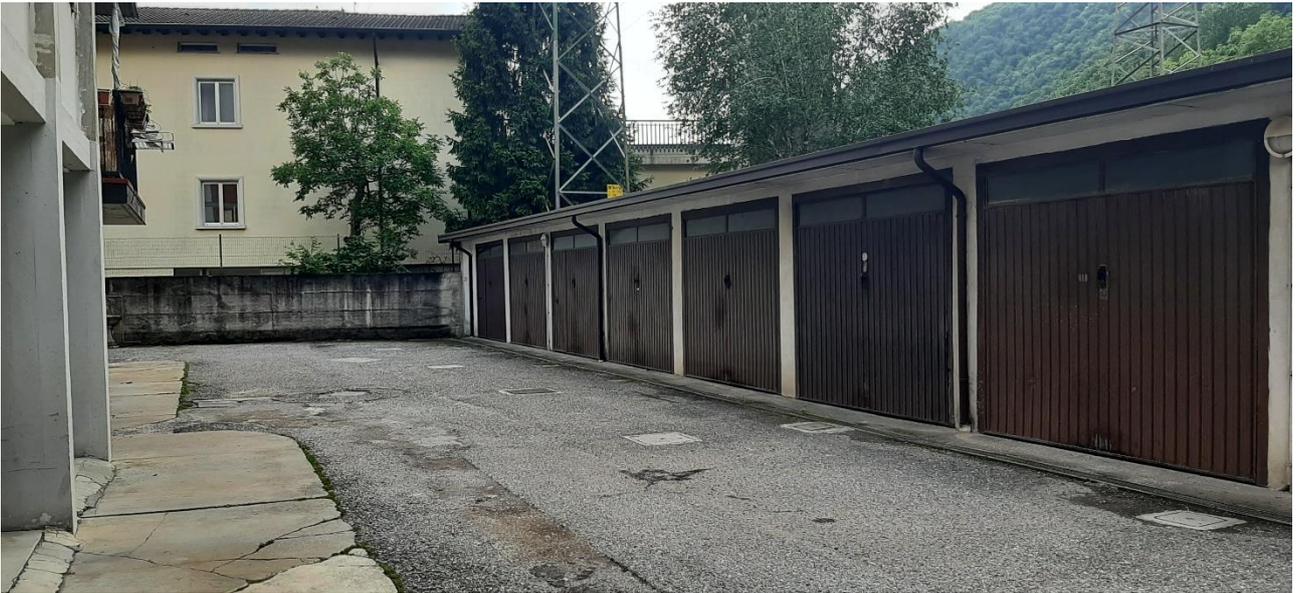
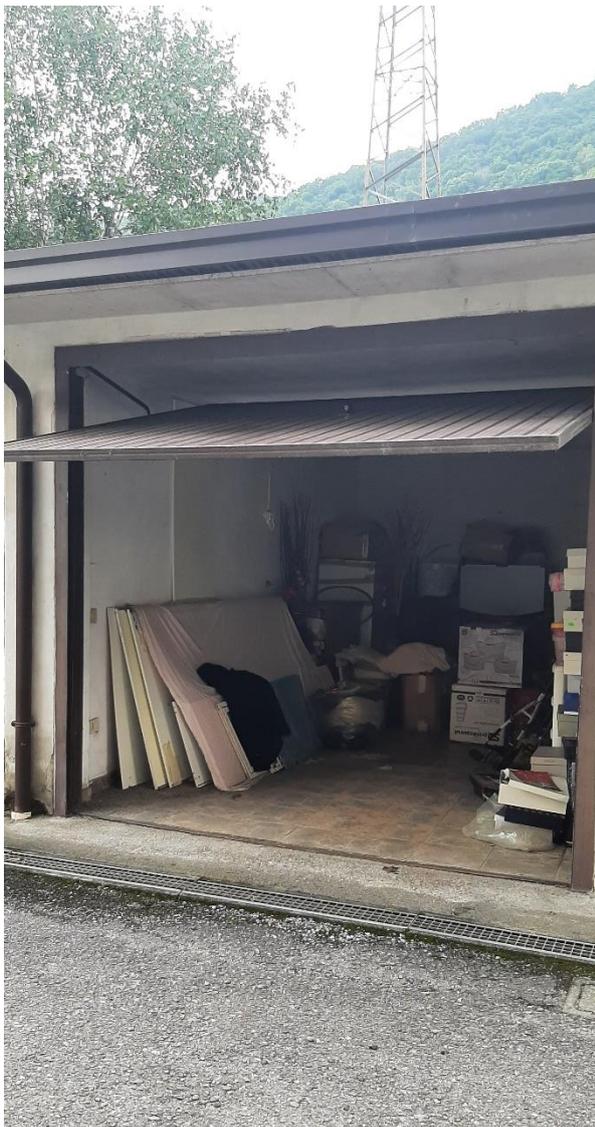
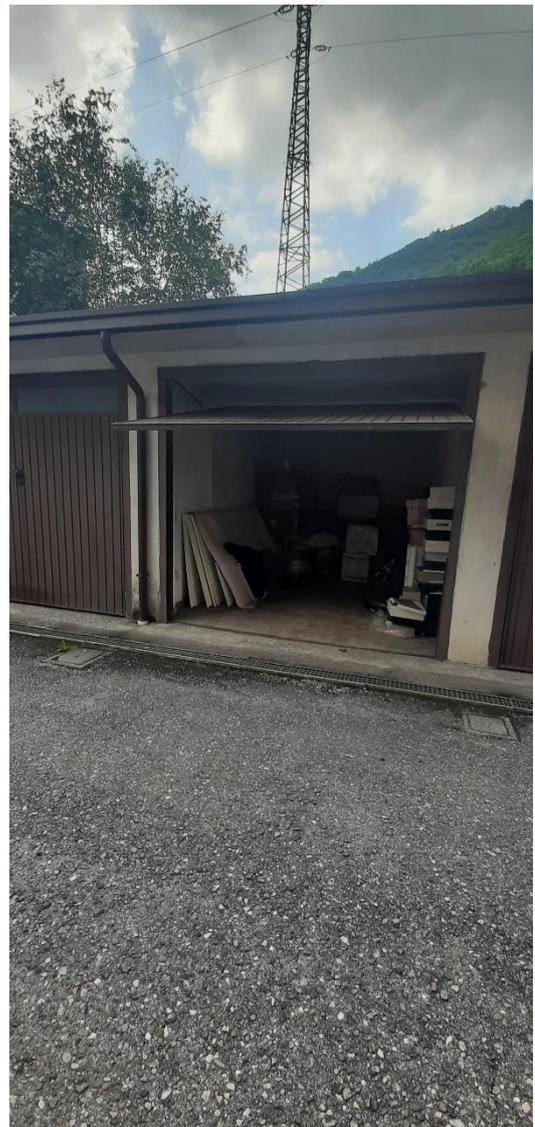
IMMOBILE: Sez. NCT – Foglio 7 – part. 3928 – sub 24 – cat. C/3 – Garage di pertenza

Il garage di proprietà degli esecutati trovasi al piano terra in un fabbricato a lato dell'edificio principale.

È chiuso con saracinesca manuale ed è utilizzato come ripostiglio.

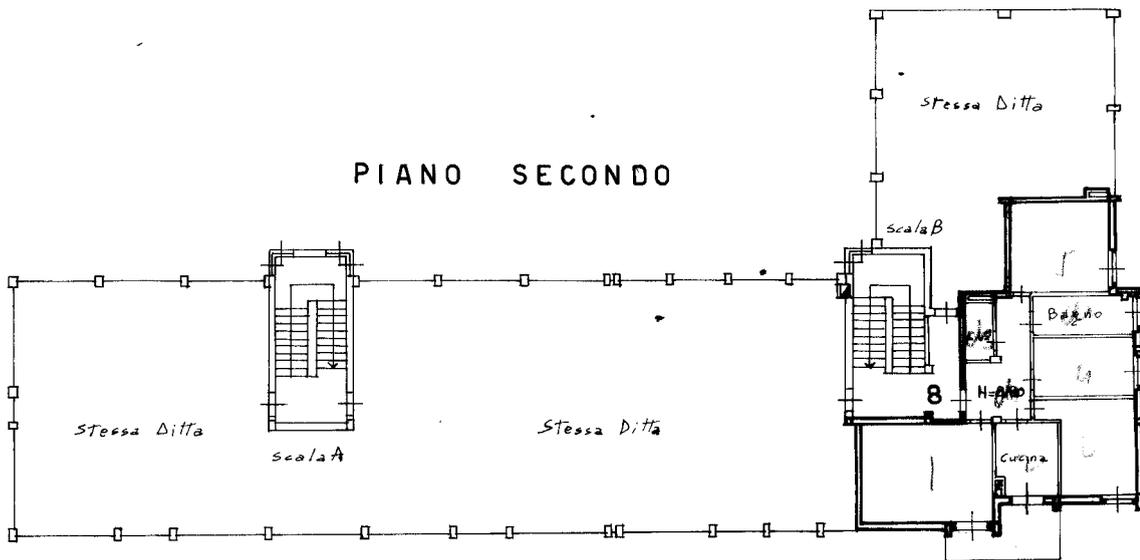
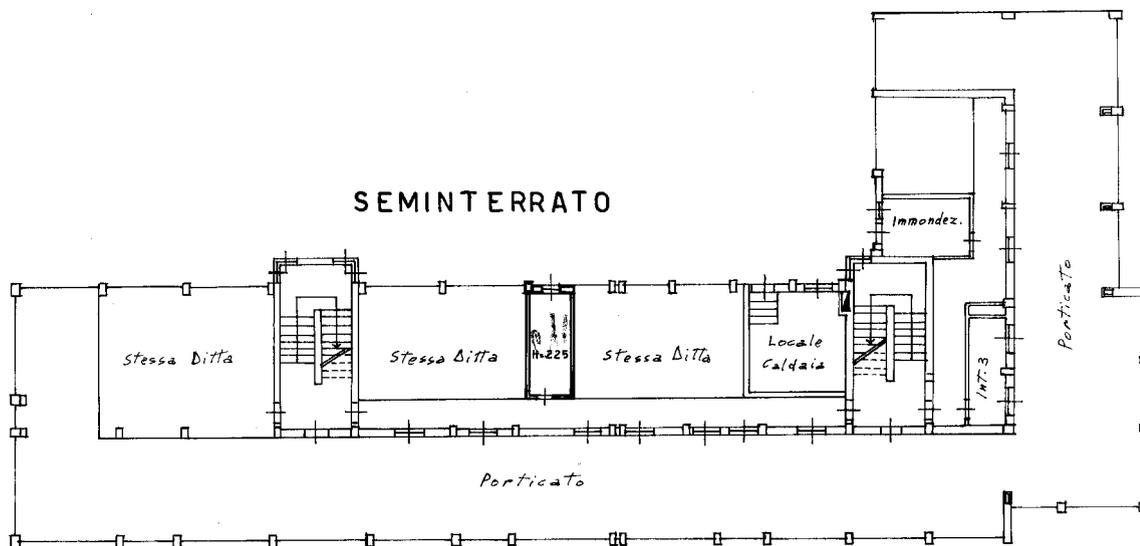
PIANO SECONDO

La planimetria catastale, regolarmente reperita, porta la data del 26/02/1970 e la documentazione autorizzativa reperita dall'ufficio tecnico comunale risultano perfettamente conformi.

Per quanto riguarda quanto già citato precedentemente relativamente a difformità riscontrate, dal sopralluogo in cui si è preso atto dello stato di fatto dei luoghi, risulta che, a differenza della planimetria in atti al Comune di Sarezzo e la planimetria catastale reperita, non è presente la porta che separa la zona giorno dal corridoio di distribuzione.

Planimetria dell'immobile situato nel Comune di **SAREZZO** Via Prov. per Polaveno
Ditta **GESTIONE CASE PER LAVORATORI**
Allegata alla dichiarazione presentata all'Ufficio **TECNICO ERARIALE** di **BRESCIA**

SEMINTERRATO

Per sanare tale minima difformità sarebbe necessaria la presentazione di una sanatoria al Comune di Sarezzo e una nuova planimetria catastale che, per le normative attuali, comporterebbe anche la separazione della cantina al piano seminterrato dalla scheda catastale dell'appartamento.

Il tutto quanto sopra esposto si potrebbe quantificare in € 2.000,00 oltre oneri fiscali, oneri di registrazione e more previste.

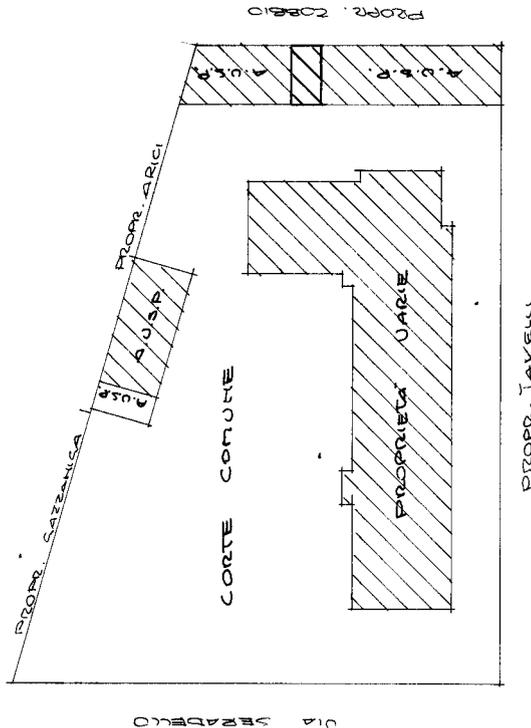
PIANO
TERRA

Planimetria di u.i.u. in Comune di **SAREZZO** via **SARADELLO** civ. **16A**

Identificativi catastali
F. **7**
n. **3928**, sub. **24**
