TRIBUNALE DI BRESCIA

Esecuzione Civile Immobiliare n. 479/2022

La seguente perizia riguarda una unità immobiliare con locali accessori siti nel Comune di Palazzolo s/O (BS) come di seguito meglio specificato:

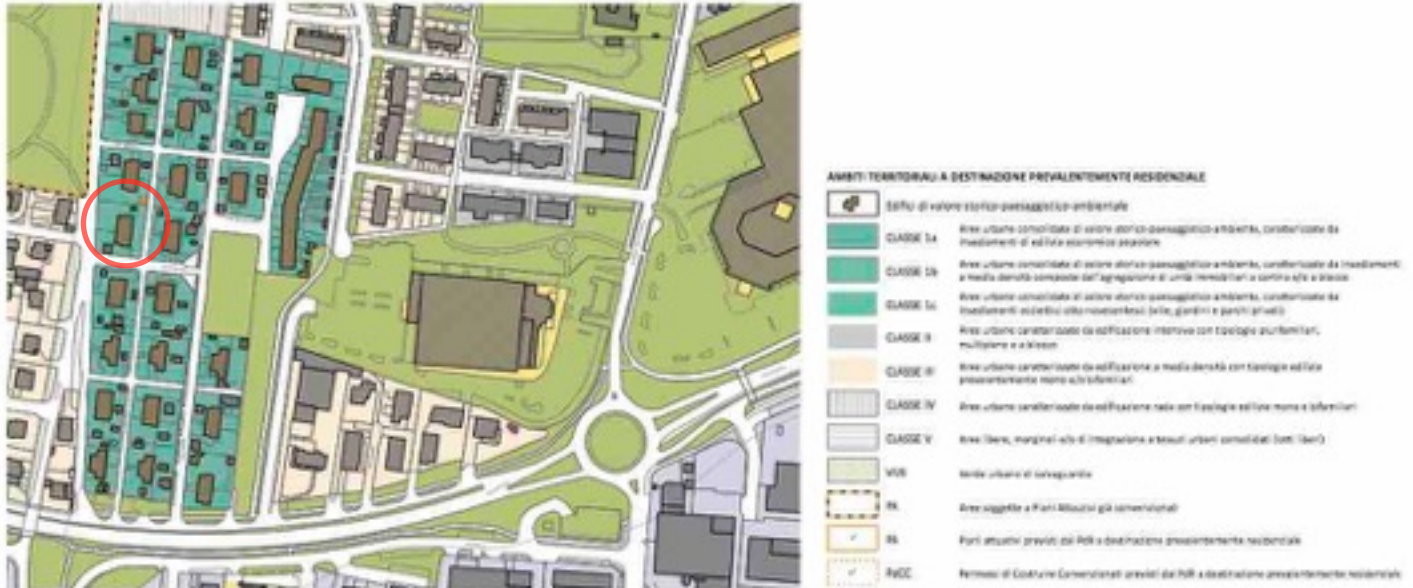
Estratto Tav. "37 var PdR" del PGT vigente - Comune di Palazzolo s/O (BS)

L'area sulla quale è ubicato l'immobile ricade in una zona definita dal PGT vigente di Palazzolo s/O (BS) come "Ambiti territoriali a destinazione prevalentemente residenziale - classe 1a - Aree urbane consolidate di valore storico-paesaggistico-ambientale, caratterizzate da insediamenti di edilizia economico popolare".
