TRIBUNALE ORDINARIO DI BRESCIA

Es. Imm. N. 98/2020

PERIZIA DI STIMA IMMOBILIARE

LOTTO 1 – PIENA PROPRIETA' APPARTAMENTO CON AUTORIMESSA

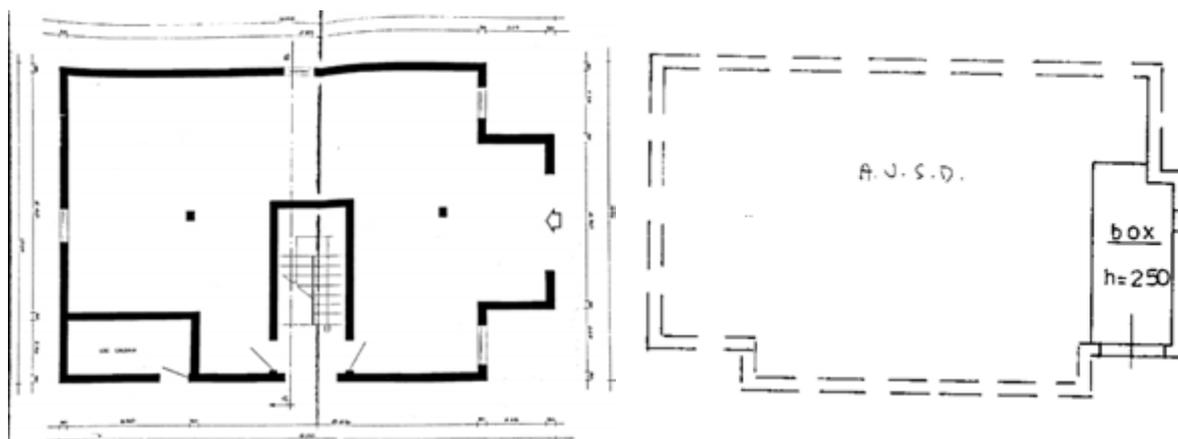
Partendo dal piano terra la concessione edilizia prevedeva un piano di autorimesse con unico accesso sul lato est e la scala senza rampe esterne che occupa la parte centrale della pianta. Situazione molto differente dalla attuale con sei autorimesse con basculante indipendente verso l'esterno, una centrale termica sul lato nord e una rampa di scale esterna sulla facciata sud.

A sinistra la pianta piano terra in progetto, a destra la scheda catastale autorimessa al piano terra sub. n. 10.

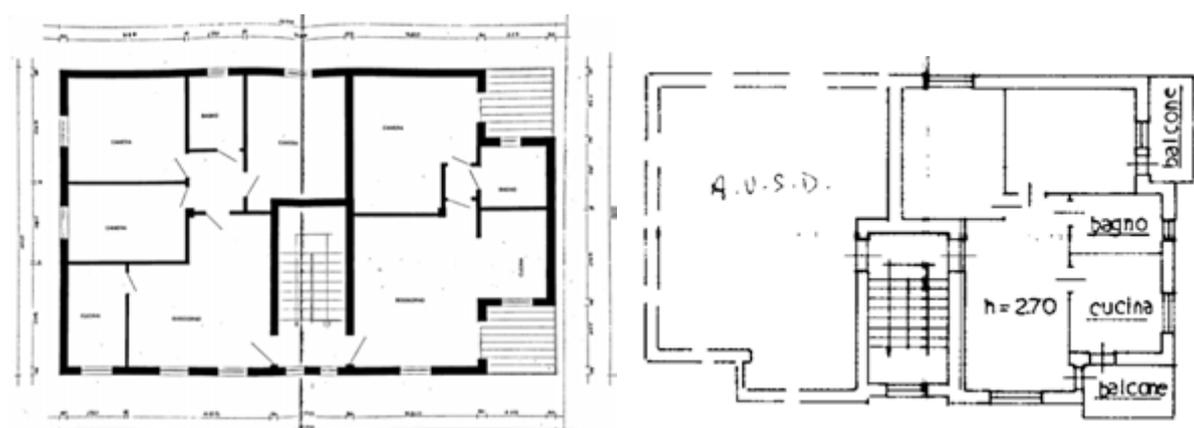
Per i piani superiori da progetto erano previsti due appartamenti come è anche nella realtà, ma con una distribuzione interna molto diversa.

La previsione progettuale dava per un appartamento tre camere con soggiorno, cucina e bagno, mentre l'altro un bilocale con camera, soggiorno, bagno e cucina.

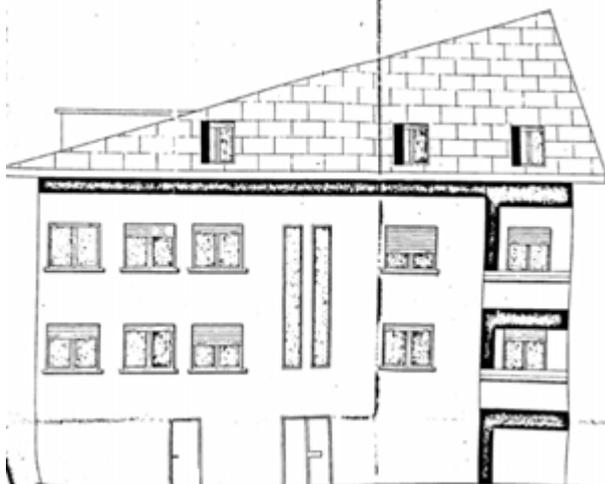
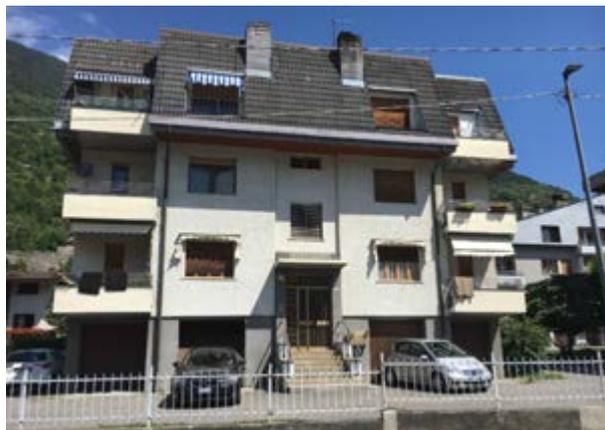
Nella realtà invece il piano è stato diviso in due appartamenti molto simili con balconi distribuiti che hanno portato a dei prospetti completamente diversi da quelli previsti, per esempio il Sud:

Nonostante la forma del tetto sia simile, risulta completamente ruotata di 90°, con le falde principali della copertura poste in direzione nord-sud al posto di quella prevista nel progetto est-ovest.

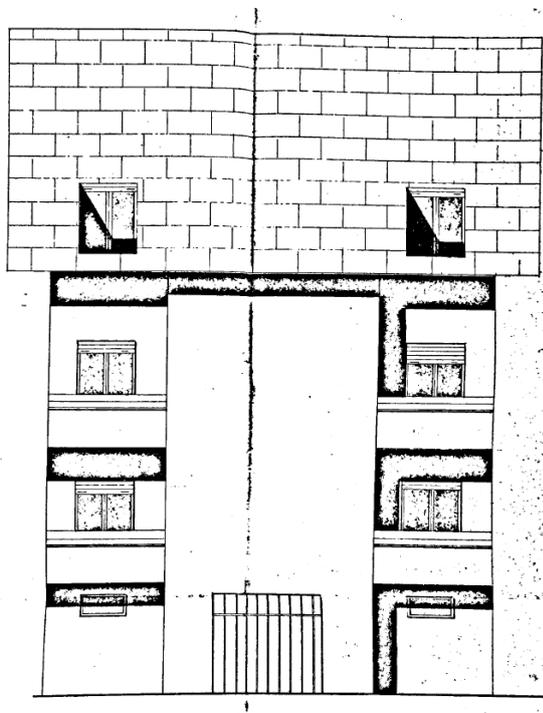
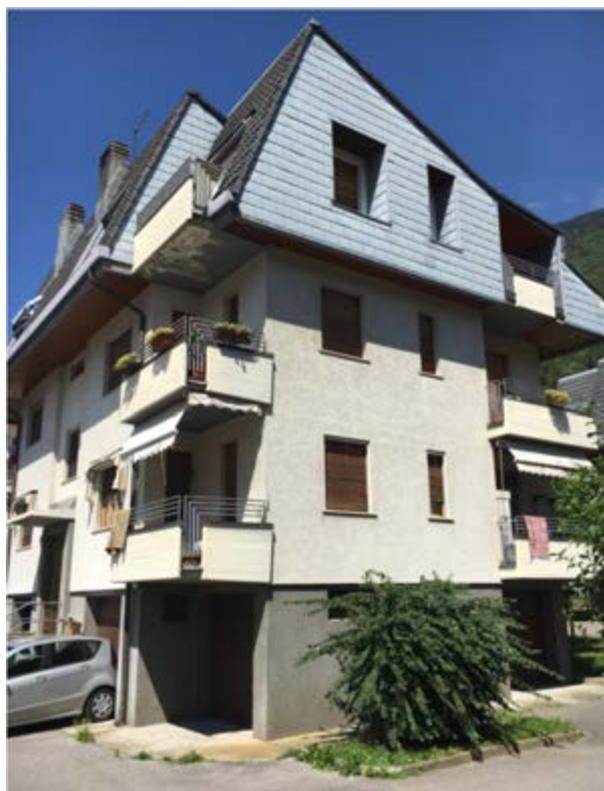
Prospetto est di progetto (sinistra) con foto prospetto est attuale.

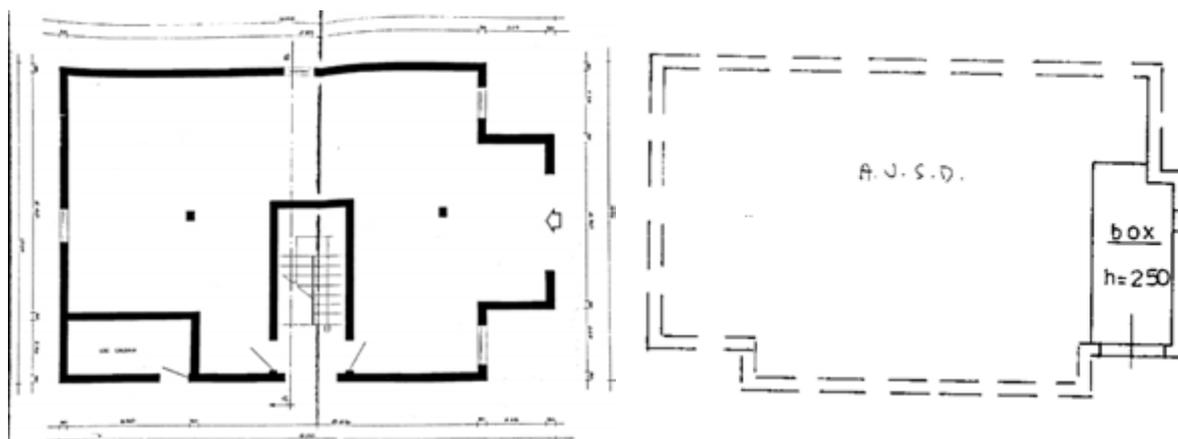
Partendo dal piano terra la concessione edilizia prevedeva un piano di autorimesse con unico accesso sul lato est e la scala senza rampe esterne che occupa la parte centrale della pianta. Situazione molto differente dalla attuale con sei autorimesse con basculante indipendente verso l'esterno, una centrale termica sul lato nord e una rampa di scale esterna sulla facciata sud.

A sinistra la pianta piano terra in progetto, a destra la scheda catastale autorimessa al piano terra sub. n. 10.

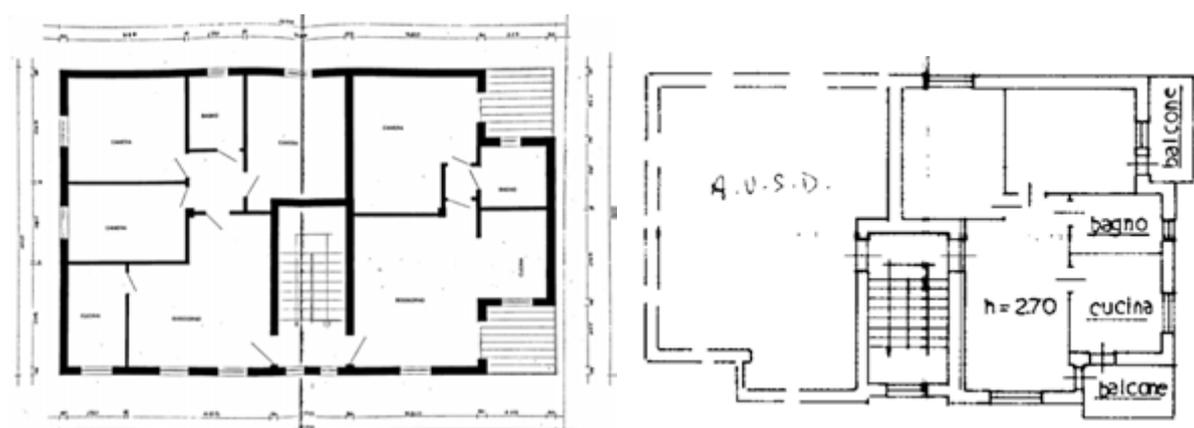
Per i piani superiori da progetto erano previsti due appartamenti come è anche nella realtà, ma con una distribuzione interna molto diversa.

La previsione progettuale dava per un appartamento tre camere con soggiorno, cucina e bagno, mentre l'altro un bilocale con camera, soggiorno, bagno e cucina.

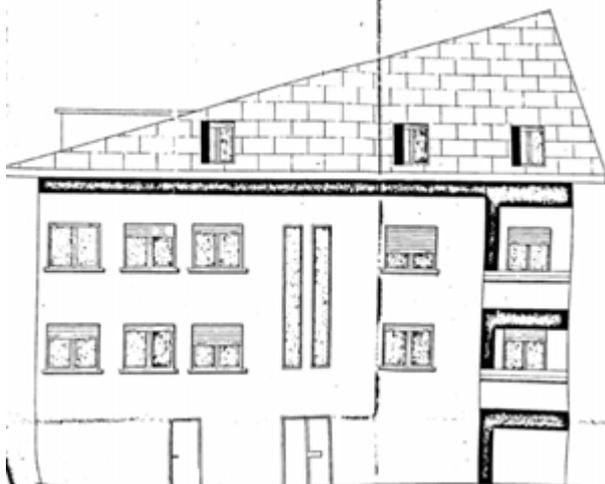
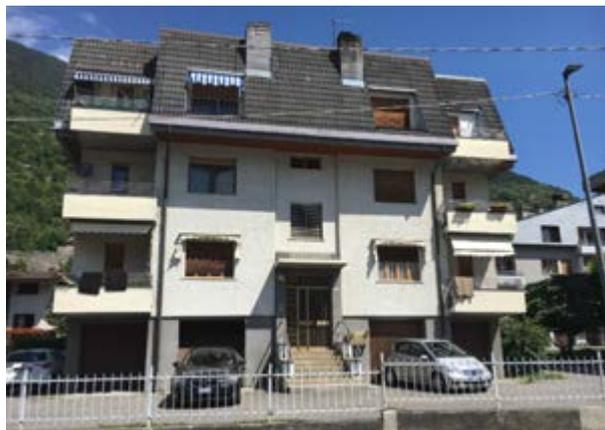
Nella realtà invece il piano è stato diviso in due appartamenti molto simili con balconi distribuiti che hanno portato a dei prospetti completamente diversi da quelli previsti, per esempio il Sud:

Nonostante la forma del tetto sia simile, risulta completamente ruotata di 90°, con le falde principali della copertura poste in direzione nord-sud al posto di quella prevista nel progetto est-ovest.

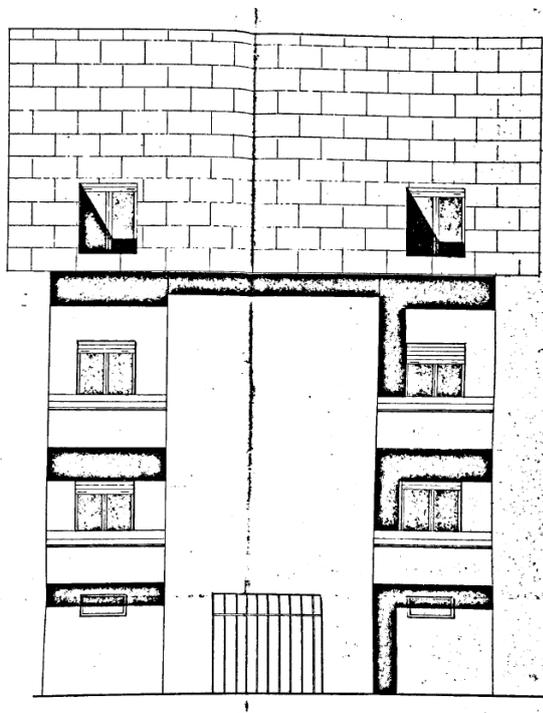
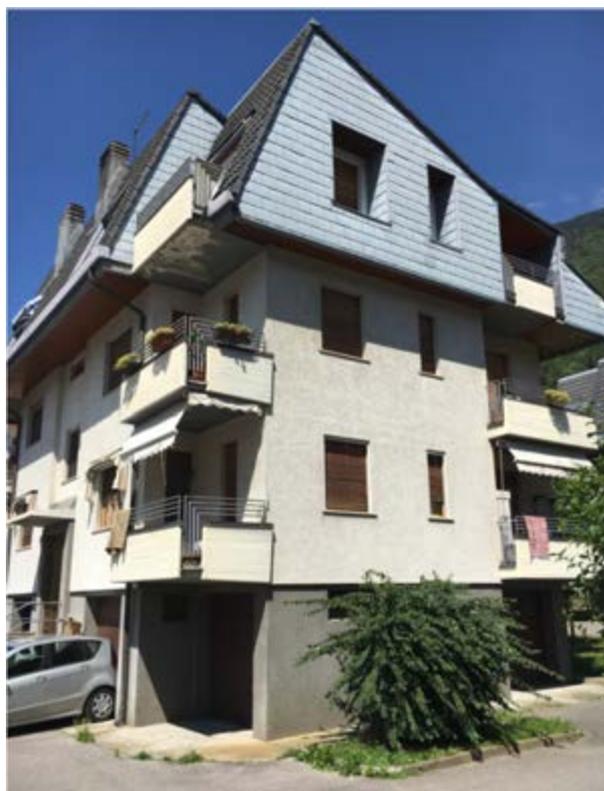
Prospetto est di progetto (sinistra) con foto prospetto est attuale.
