TRIBUNALE DI BRESCIA

ESECUZIONI IMMOBILIARI N.68/2023

Perizia C.T.U.

Relazione di Consulenza Tecnica di Ufficio – Stima dei beni pignorati

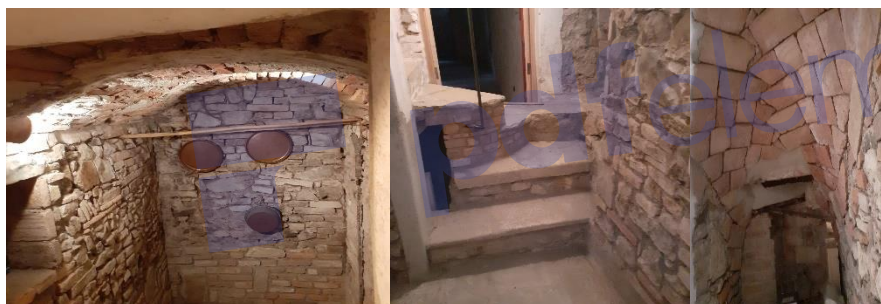
L'edificio è una costruzione presumibilmente realizzata nel **Settecento**, come si può ben vedere dalle fotografie di seguito allegate.

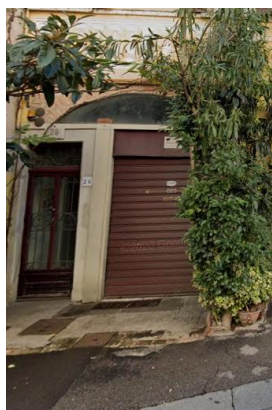
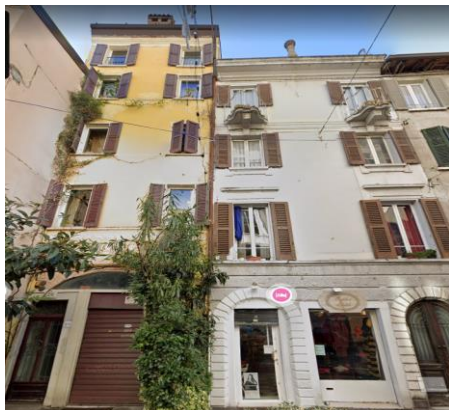
All'esterno i prospetti mostrano un'architettura di pregio dell'epoca. La palazzina ha una forma rettangolare e disposta su 4 piani fuori terra nel

Presenta un ingresso nobilitato e da una grande saracinesca.

Lo stato di manutenzione dell'intero edificio è molto buono ed appare ben conservato e non presenta segni di usura.

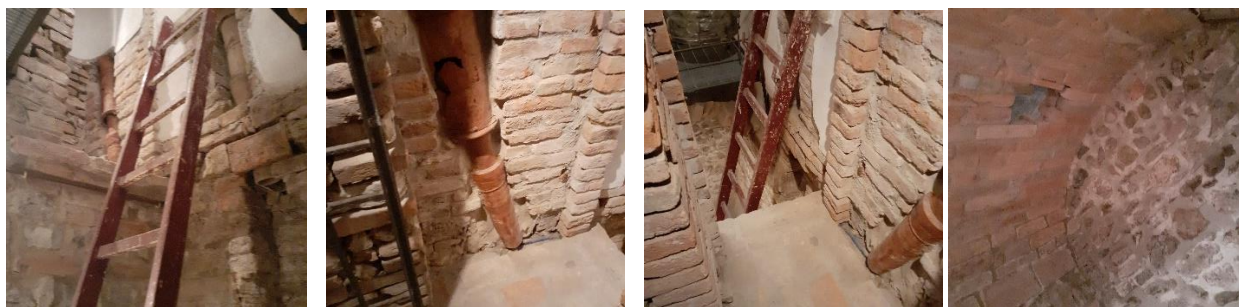
La struttura della cisterna, ha una altezza di circa metri 2,21 e una superficie di circa metri quadrati 3,41 (1,54x2,22). Ha la pianta rettangolare, articolata da due muri perimetrali longitudinali che sorreggono il soffitto, volta a botte, comunicante con il pavimento della cantina.

La cisterna è stata recentemente restaurata e tutt'oggi inutilizzata.

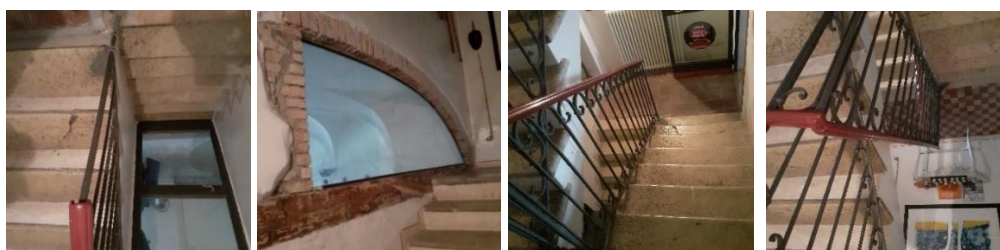
Nell locale negozio (è stata demolita la parete divisoria tra negozio e corridoio comune) si accede alla scala comune che permette di accedere ai piani superiori autonomi.

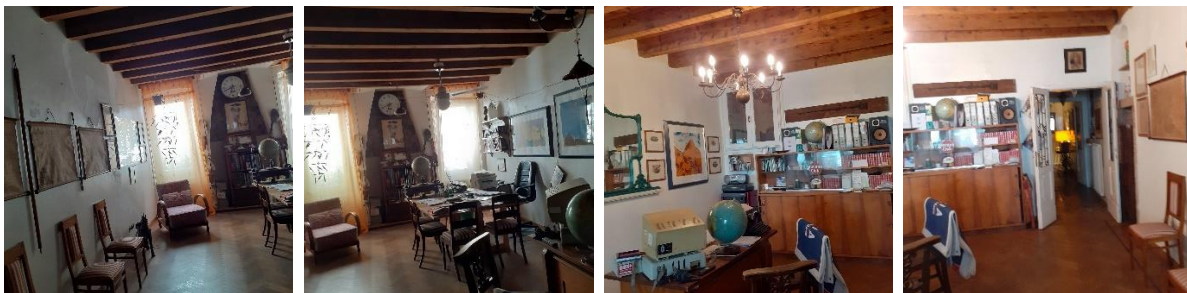
La porta di ingresso è in legno e rivestito in legno tenero; l'impianto elettrico sottotraccia, appare completo e realizzato secondo le norme vigenti all'epoca di realizzazione; l'impianto di riscaldamento è centralizzato con termostato autonomo , radiatori in ghisa. **Si ricorda che nello stato attuale il bene grava un impianto elettrico ed idraulico indiviso soggetto ad eventuale richiesta di allaccio individuale sia elettrico che idraulico previa autorizzazione dei vari enti.**

Lo stato generale di manutenzione degli interni delle unità immobiliari è buono, un pò datate le dotazioni interne ma di buona qualità .

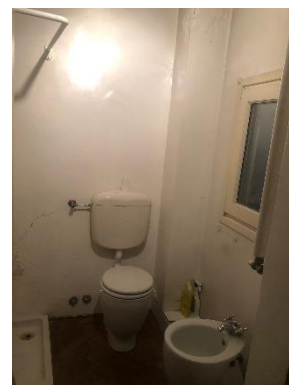
Dal medesimo pianerottolo proseguendo verso sinistra, si accede a un vano ad ora utilizzato come dispensa, a un w.c. , lavabo , bidet, doccia, con rubinetteria e relativo impianto idraulico sanitario di tipo standard, che si trovano di fronte al vano luce naturale proveniente dal tetto con finalità e di trasportarla nel vano scala, ripostigli, bagni ciechi permettendo così di integrare il rapporto di luce/aria in ambienti privi di finestre o scarsamente illuminati.

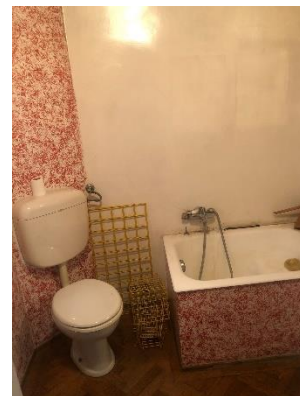
Dal medesimo pianerottolo proseguendo verso sinistra, si accede a un vano ad ora utilizzato come dispensa, un servizio igienico, dotato di w.c., vasca, lavabo, doccia, con rubinetteria e relativo impianto idraulico sanitario di tipo standard, che si trovano di fronte al vano luce naturale proveniente dal tetto e trasportata nel vano scala, ripostigli, bagni ciechi permettendo così di integrare il rapporto di luce/aria in ambienti privi di finestre o scarsamente illuminati.
