TRIBUNALE DI BRESCIA
Esecuzione Immobiliare n° 312 / 2018

RAPPORTO DI VALUTAZIONE

LOTTO N.3 – CHIARI VIA PEDERSOLI 8:

LOTTO 3

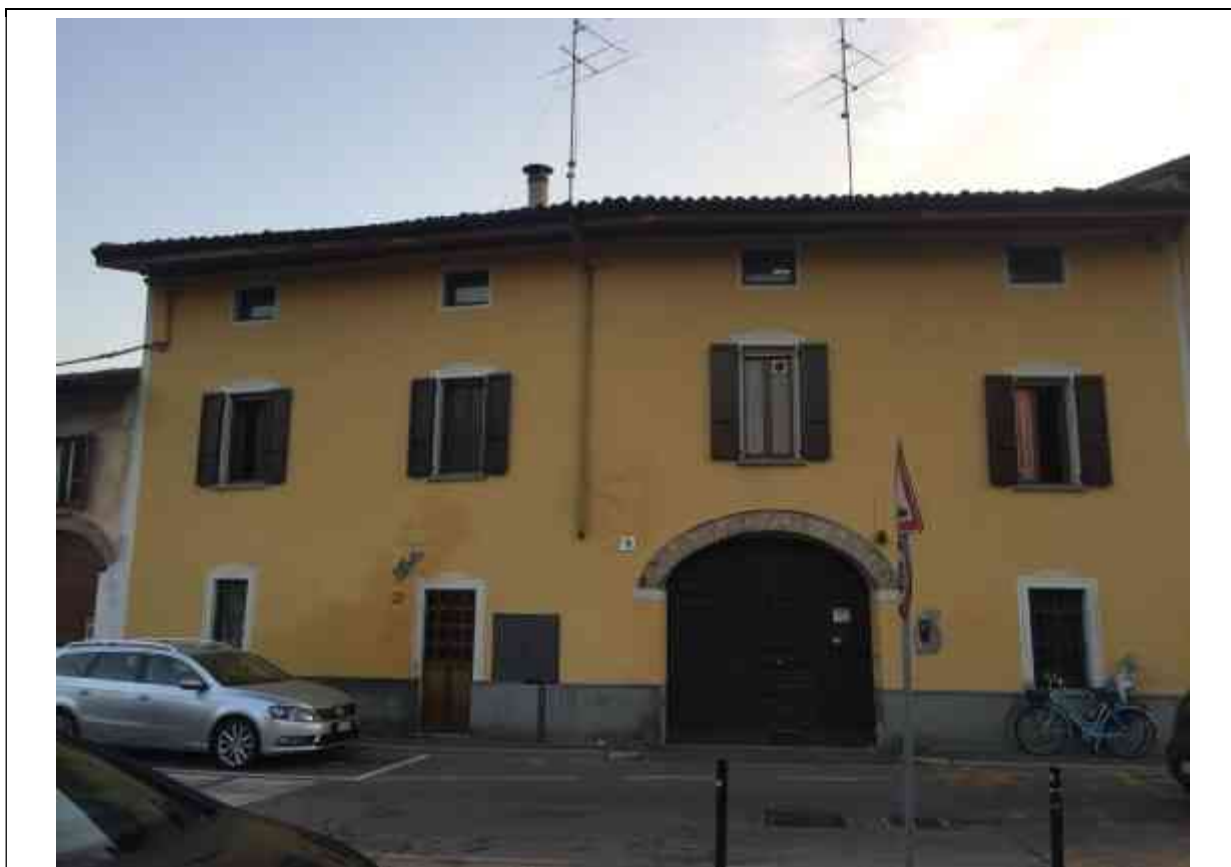
Figura 02: Vista del fabbricato di Via Pedersoli 8 dalla corte interna

Il fabbricato si sviluppa su due piani fuori terra oltre a sottotetto e si distribuisce attorno ad una corte comune accessibile da un androne coperto e chiuso con portone, da Via Pedersoli dal civico n.8

- N. tot piani: 2 fuori terra e 1 sottotetto
- Struttura in elevazione: Di tipo misto in muratura/calcestruzzo armato
- Solai: In latero c.a./legno con travi in calcestruzzo armato/putrelle
- Copertura: A falde inclinate e manto di copertura in tegole/coppi
- Murature perimetrali: In laterizio / muratura
- Coibentazioni/isolamenti: Non presenti/non rilevabili
- Infissi esterni: Legno con vetri semplici o doppi a seconda dell'unità immobiliare
- Finiture esterne: Scarse
- Allaccio fognatura: Presente

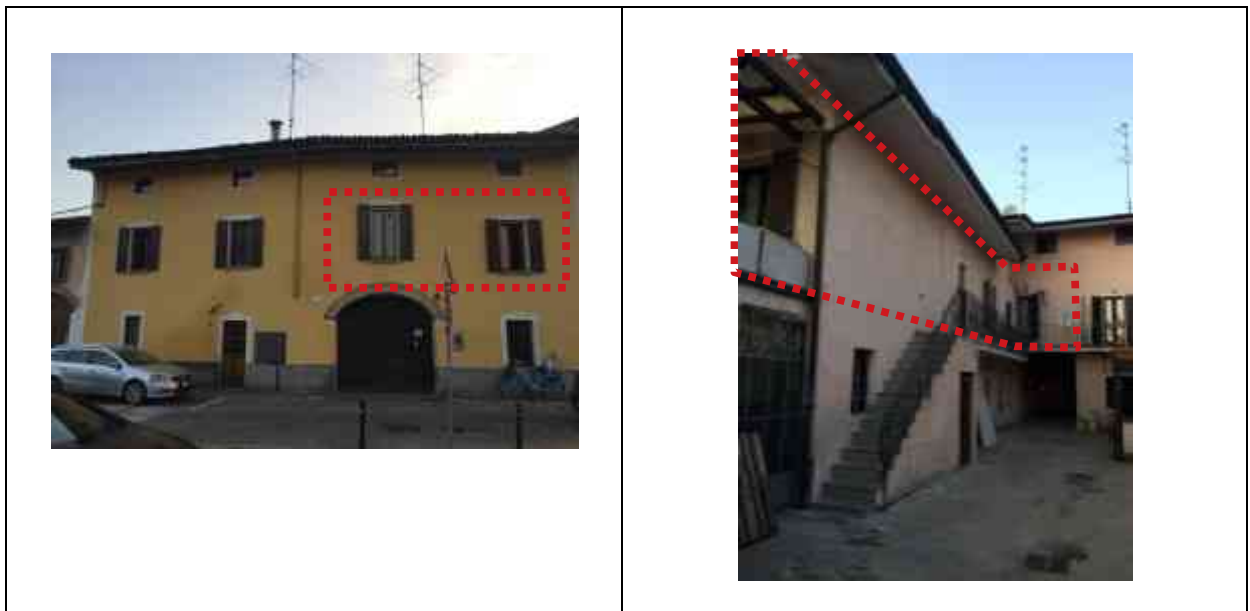
Figura 07: Indicazione Abitazione 2

Trattasi di appartamento di superficie commerciale di circa 116 mq al piano primo nella porzione Ovest del fabbricato costituito da cinque locali contigui e distribuiti in successione con due bagni privi di antibagno (di cui uno con accesso diretto dalla cucina), oltre a disbrigo, ampia terrazza in lato Sud accessibile dalla cucina e locali accessori (soffitta) al piano sottotetto in comune e indiviso con l'abitazione di cui al sub.13 (Abitazione 3). Sulla terrazza è presente un ampio pergolato in legno.

L'accesso avviene dal balcone sul prospetto Est del fabbricato, anch'esso in comune e indiviso con l'abitazione di cui al sub.13 (Abitazione 3,) accessibile da rampa scala dalla corte comune a tutte le unità immobiliari.

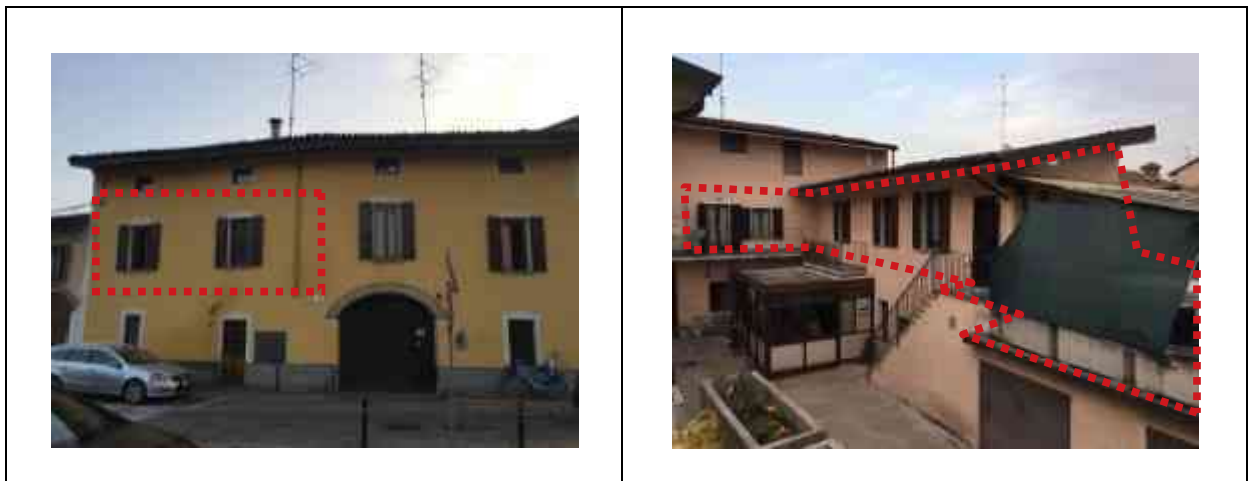
Figura 10 Indicazione Abitazione 3

Trattasi di appartamento di superficie commerciale di circa 118 mq al piano primo nella porzione Est del fabbricato costituito da cinque locali contigui e distribuiti in successione con due bagni (di cui uno con accesso dal locale ingresso), oltre ad ampia terrazza in lato Sud locali e locali accessori (soffitta) al piano sottotetto in comune e indiviso con l'abitazione di cui al sub.12 (Abitazione 2).

L'accesso all'appartamento avviene tramite la rampa scale dalla corte comune che dà accesso anche alla terrazza sulla quale è stato realizzato un ampio pergolato in legno.

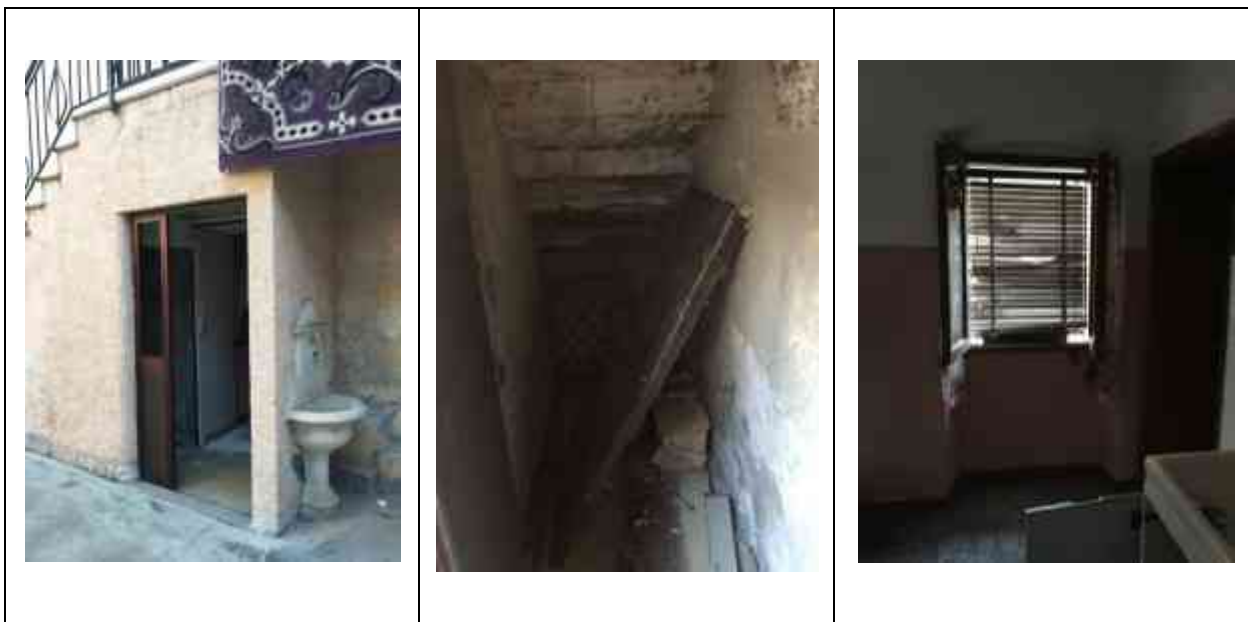
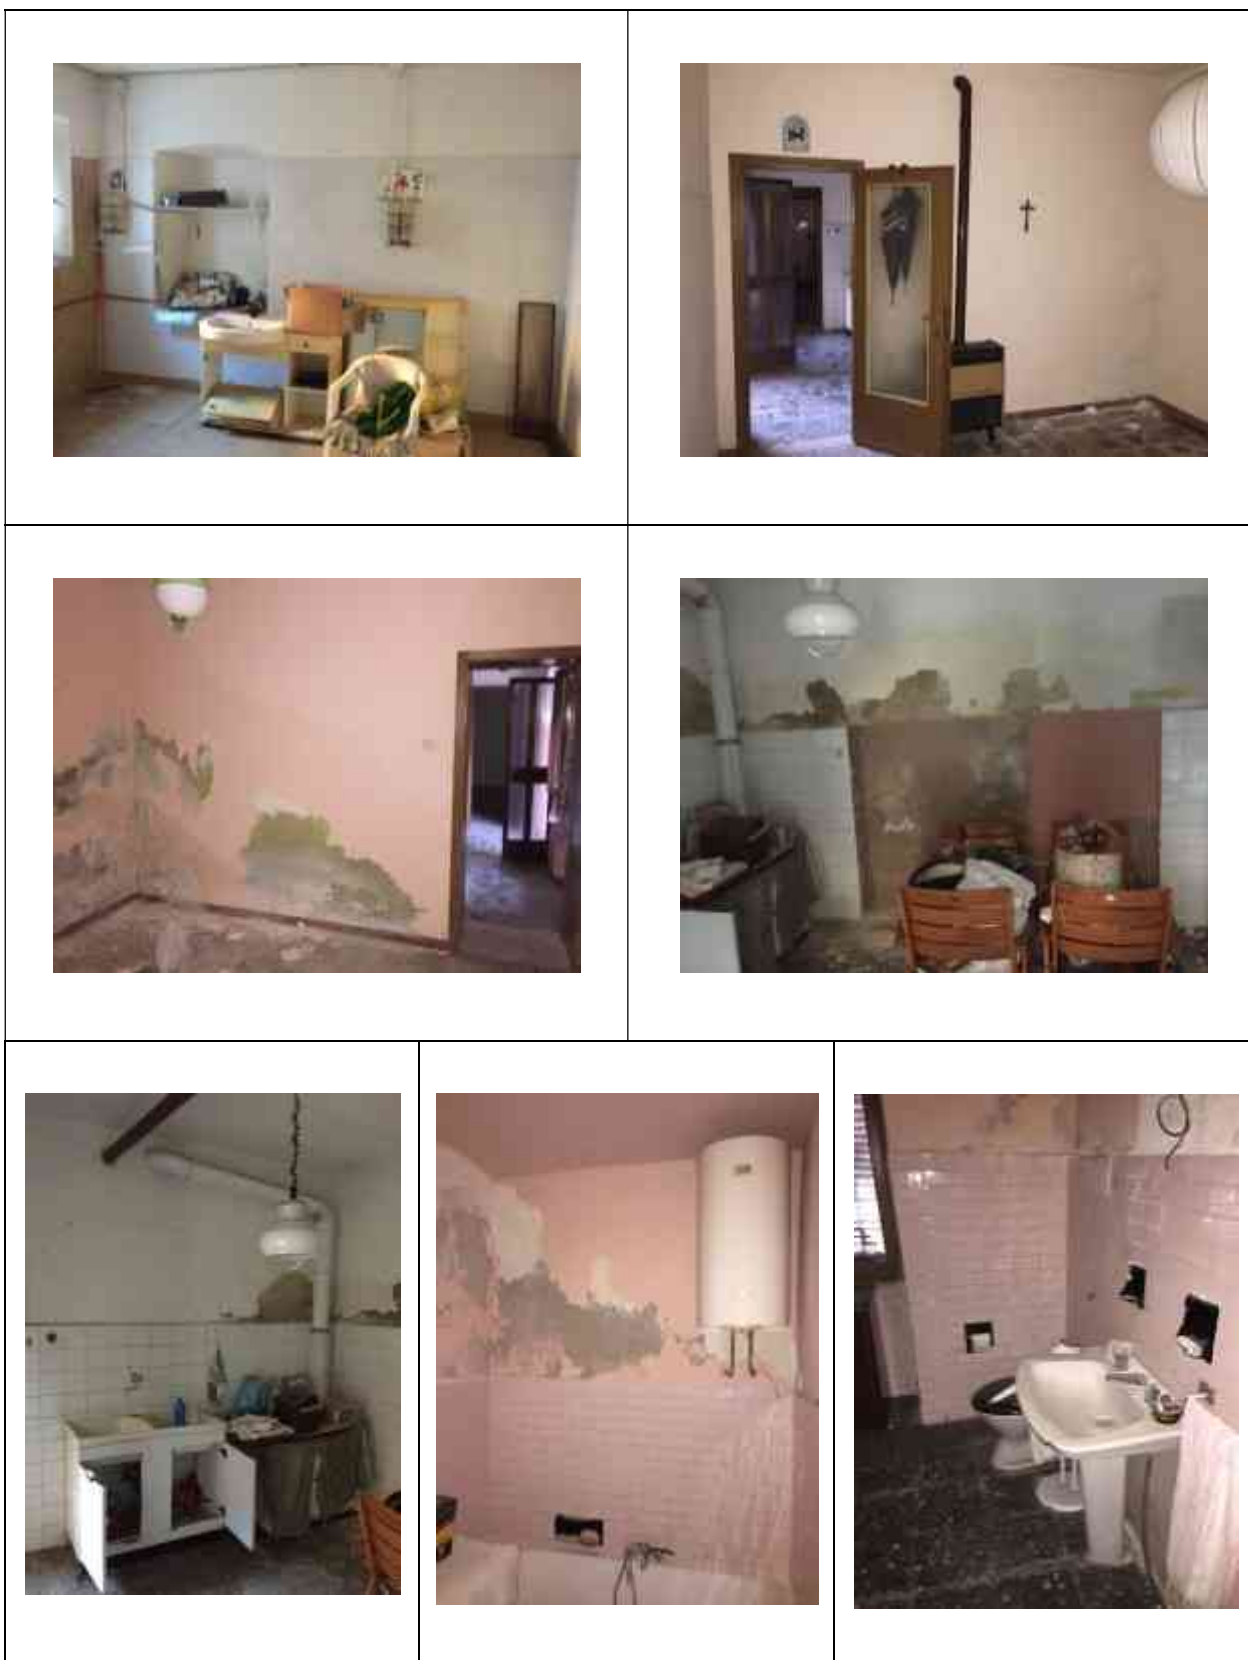
Figura 15: Finiture Abitazione 1

Le finiture dell'appartamento risalgono agli anni '50-'60. Non appare siano stati eseguiti successivi interventi di manutenzione ordinaria o straordinaria. Le condizioni sono fatiscenti; l'appartamento è disabitato apparentemente da diverso tempo. Ha pavimenti in marmette di graniglia sconnesse, intonaci deteriorati e mancanti e con importanti affioramenti salini e distacchi nelle varie stanze. Il portoncino di ingresso è in metallo e vetro; i serramenti sono parte in metallo e vetro e parte in legno e vetro semplice. Gli impianti elettrico e idrico sanitario non sono funzionanti, l'impianto di riscaldamento è assente. Nel bagno è installato un boiler per la produzione dell'acqua calda sanitaria. In cucina è installata una stufa a legna e nella camera da letto è posizionata una ulteriore stufa a gas per il riscaldamento.

Il bagno ha pavimenti e rivestimenti in piastrelle in ceramica datate e spesso mancanti; i sanitari sono in completo stato di abbandono. Tutto l'appartamento è in pessime condizioni d'uso e manutenzione con finiture di scarso pregio e necessita pertanto di un completo intervento di ristrutturazione e adeguamento igienico sanitario.

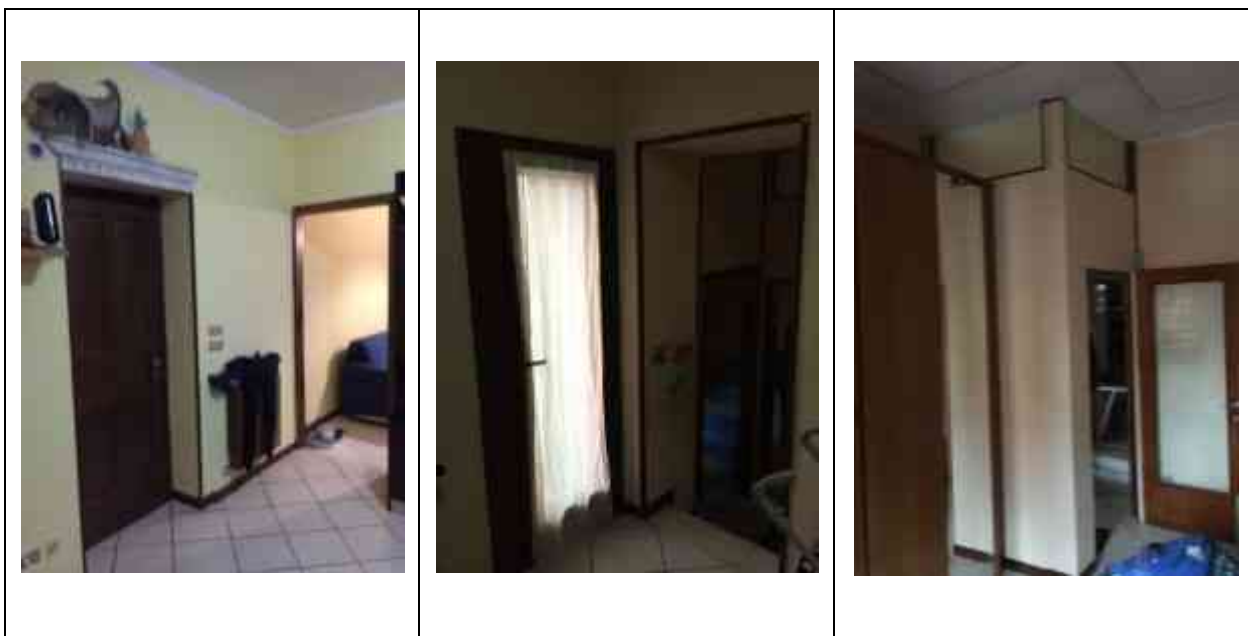
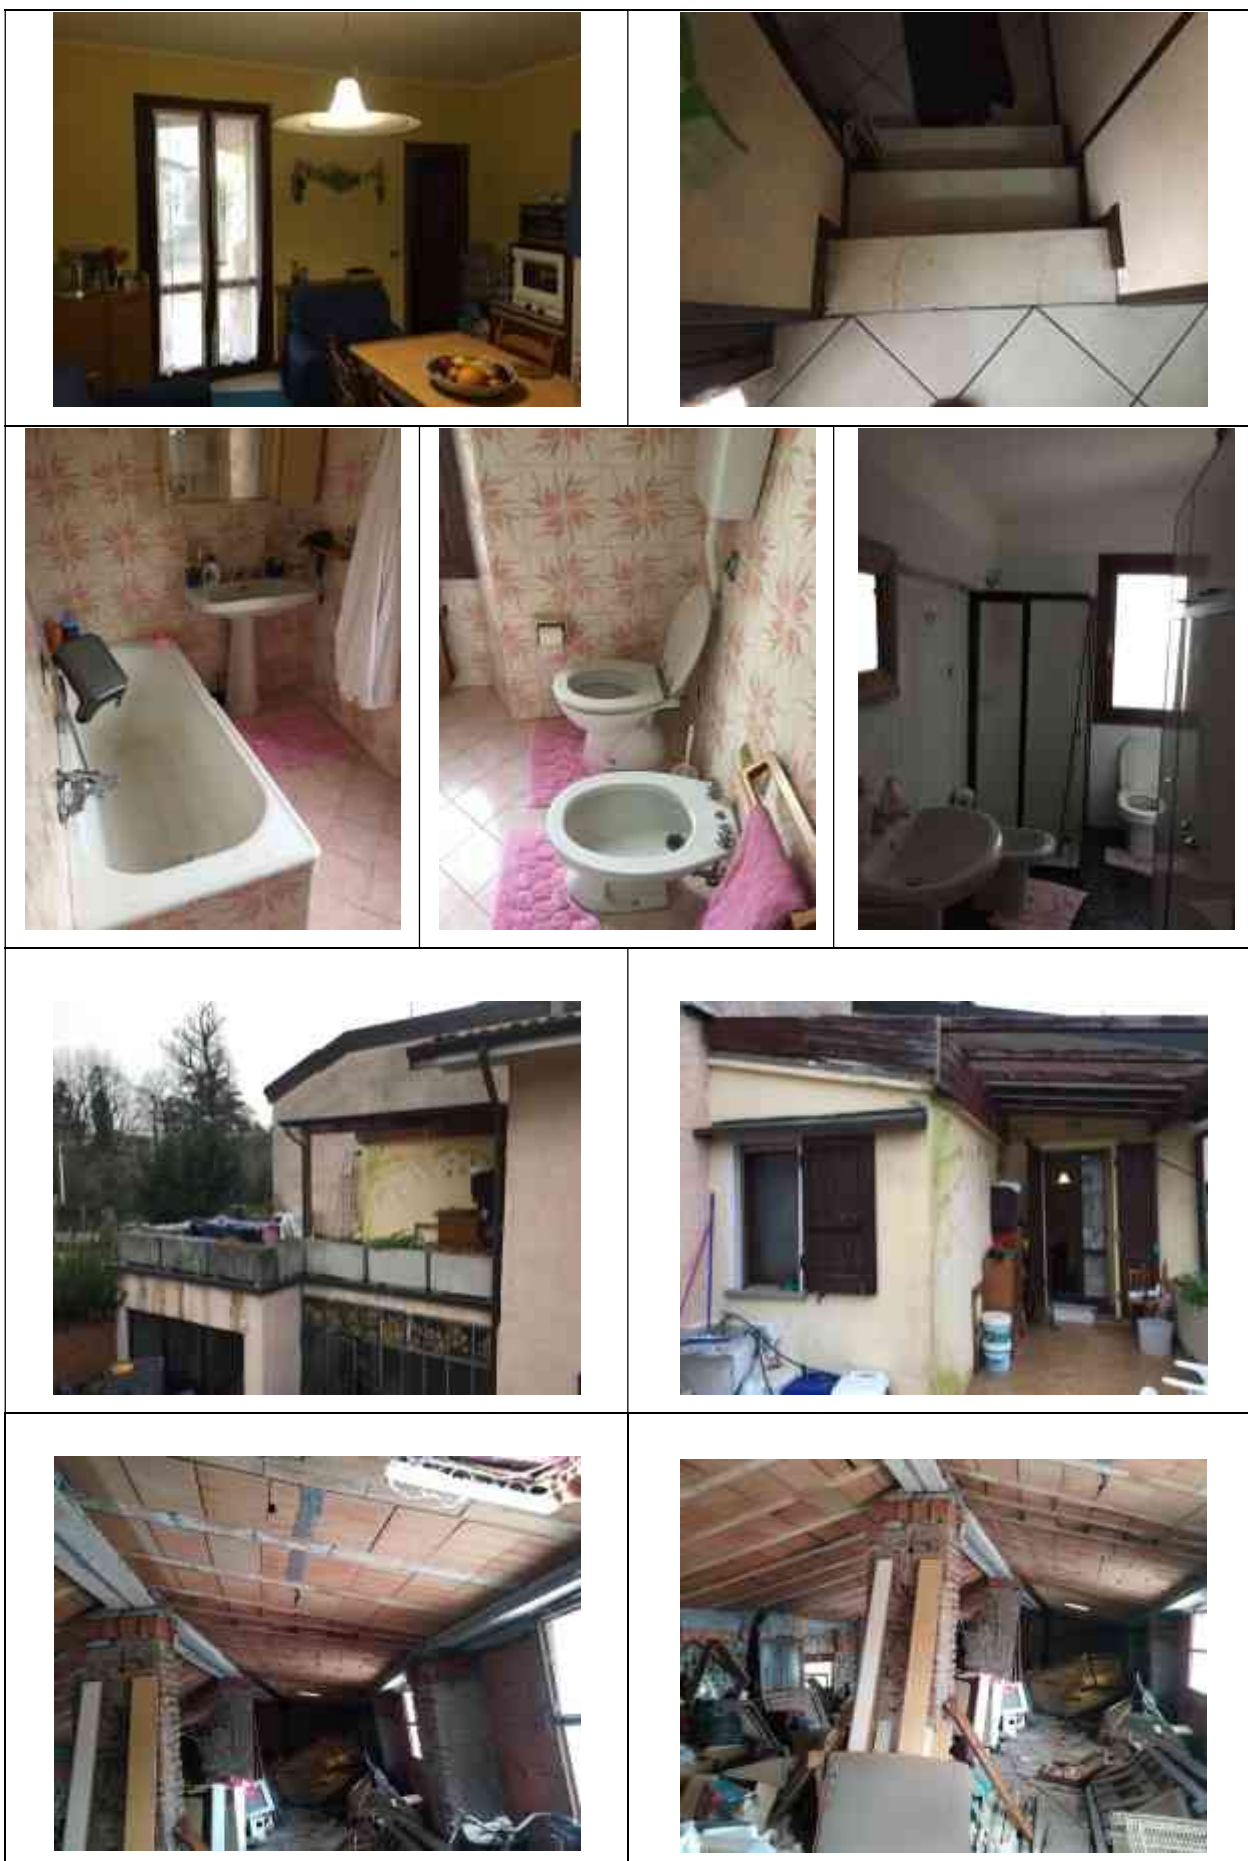
Figura 16: Finiture appartamento 2

Le finiture dell'appartamento al piano primo risalgono probabilmente ad epoca successiva agli anni '80, epoca in cui è stato richiesto il condono edilizio per la realizzazione dell'appartamento e della relativa terrazza. Lo stato dei luoghi rilevato infatti presenta alcune difformità rispetto allo stato dei luoghi a tale data documentato come risultante dalla documentazione grafica e fotografica in atti.

Le finiture visionate (pavimenti e rivestimenti) appaiono rinnovati sebbene non siano di recente realizzazione. Le condizioni sono discrete; l'appartamento è attualmente locato con regolare contratto di locazione. Ha pavimenti e rivestimenti in piastrelle in ceramica. Le pareti sono intonacate e tinteggiate in discreto stato di conservazione. Sono visibili alcuni punti di ammaloramento e umidità con muffe alle pareti in particolare nei locali più umidi (bagni e cucina). I serramenti e il portoncino di ingresso sono in legno e vetro. Porte e serramenti risultano in discreto stato di conservazione ma necessitano di manutenzione. Gli impianti elettrico e idrico sanitario sono funzionanti, l'impianto di riscaldamento è con caldaia a gas metano e con termosifoni in alluminio. Il bagno ha pavimenti e rivestimenti in piastrelle in ceramica. Tutto l'appartamento è in discrete condizioni d'uso e manutenzione con finiture di scarso pregio. La terrazza è pavimentata con piastrelle in ceramica e su di essa è stato realizzato un pergolato in legno con parziale copertura in lastre traslucide in plexiglass. Tutto il perimetro della terrazza non è protetto da ringhiera metallica o altro parapetto ma sono state posizionate delle fioriere in calcestruzzo a protezione della caduta accidentale.

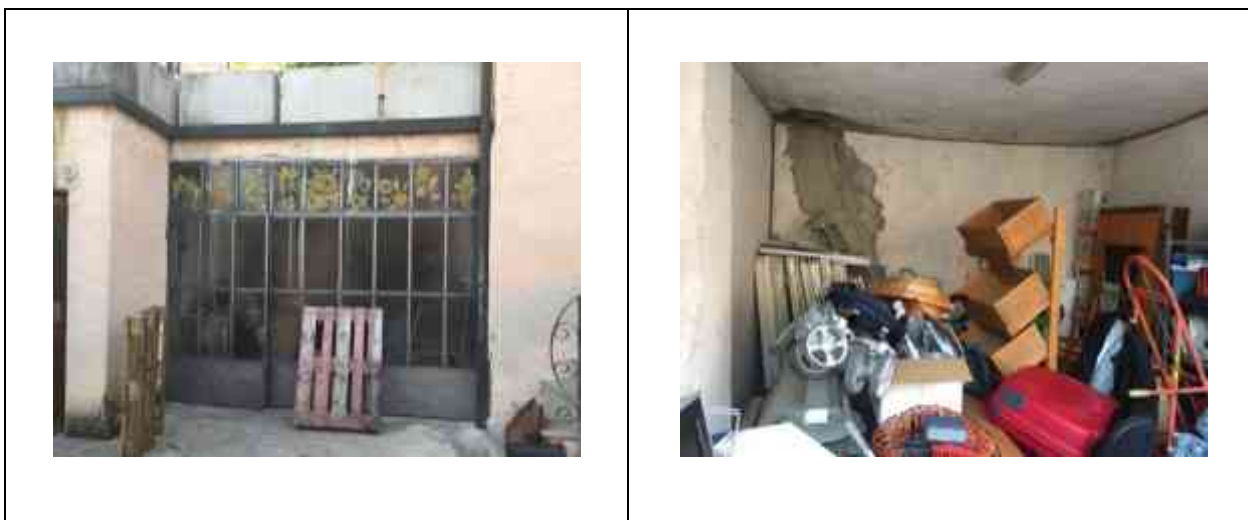
Figura 18: Finiture autorimessa

Le finiture dell'autorimessa risultano datate, con porta di accesso ad apertura manuale in ferro e vetro.

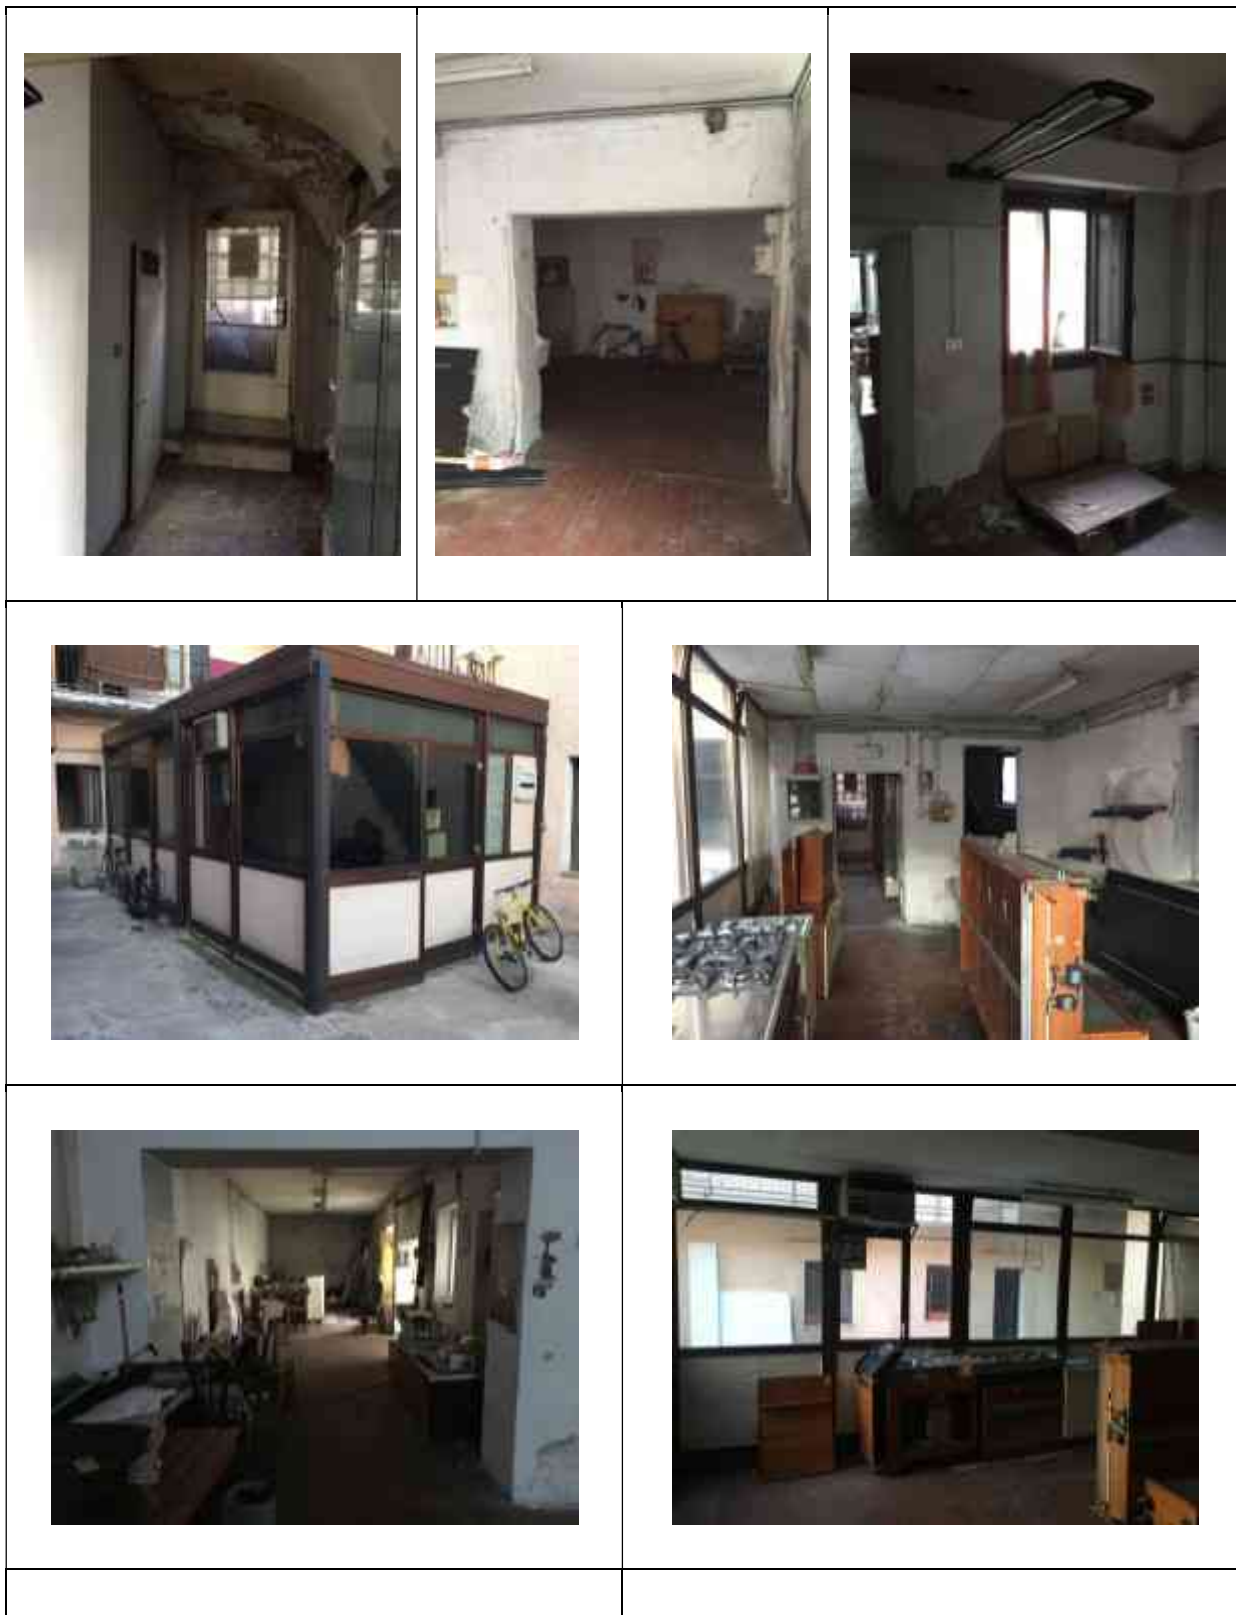
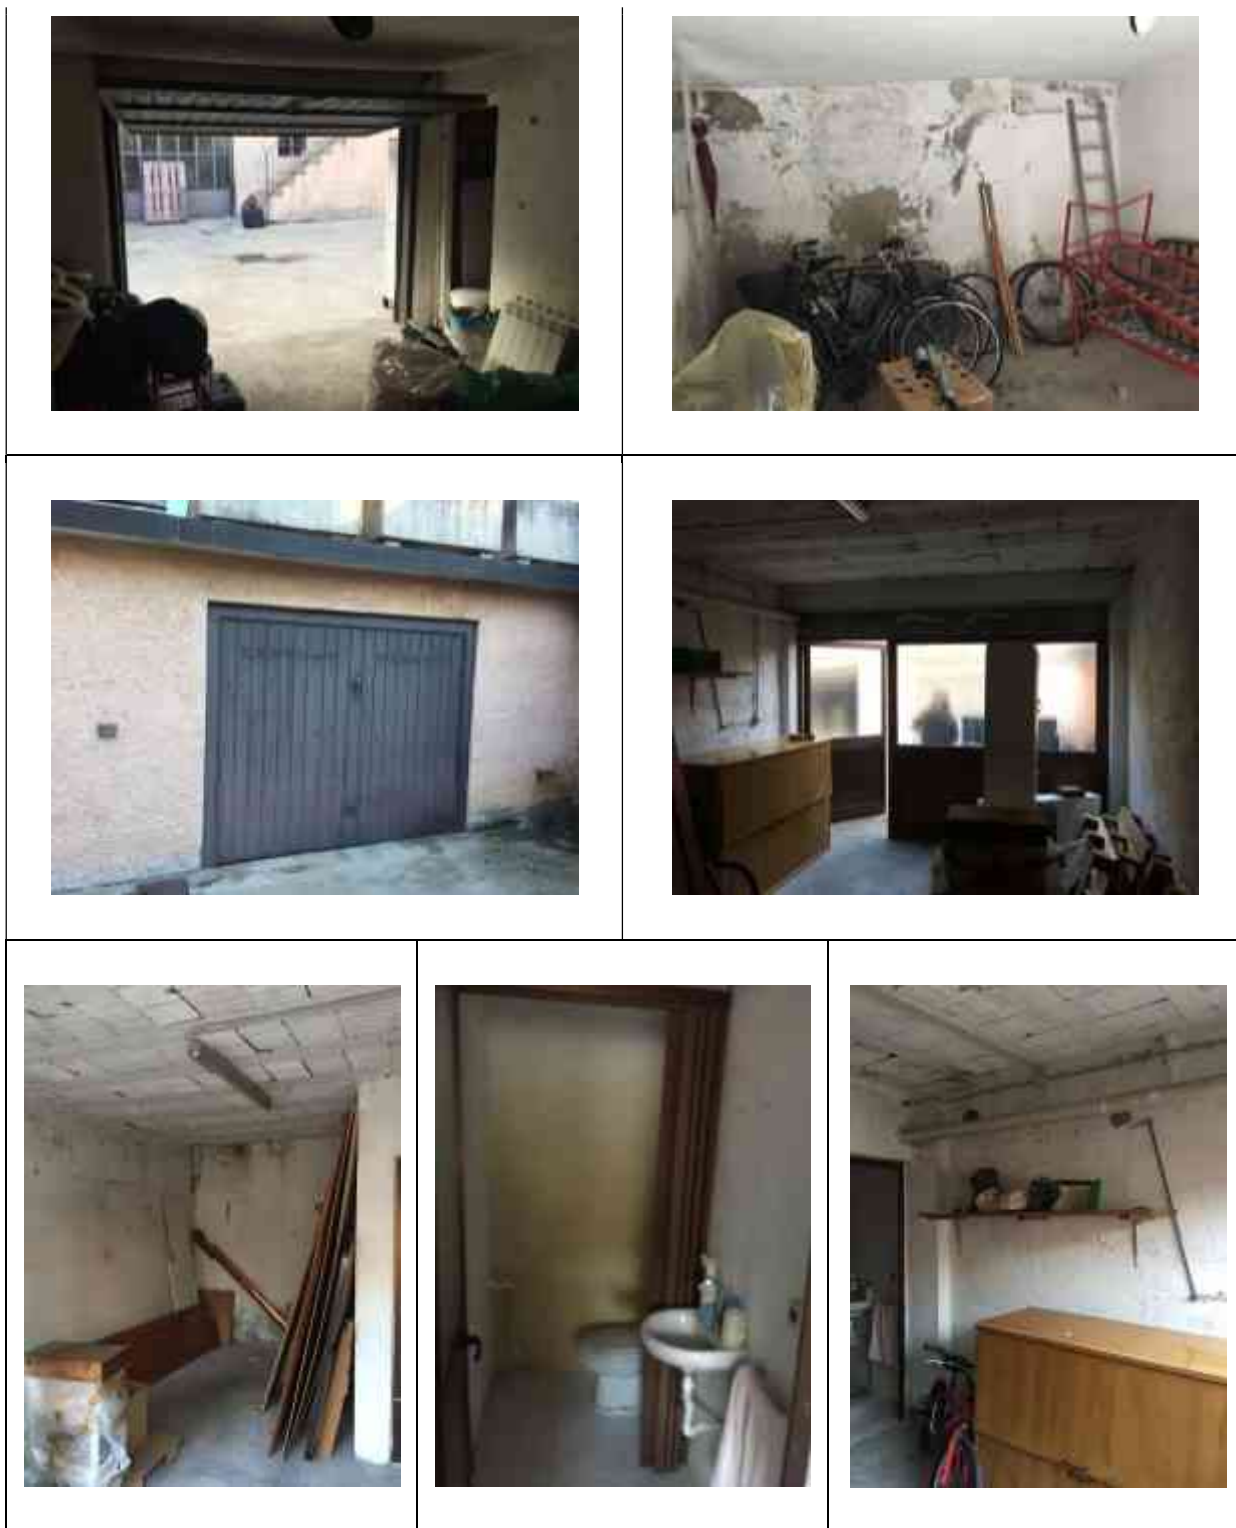
Figura 19: Finiture laboratorio

Le finiture del laboratorio risalgono apparentemente agli anni '50-'60. Non appare siano stati eseguiti successivi interventi di manutenzione ordinaria o straordinaria. Il corpo aggiunto ad ampliamento dell'originario corpo di fabbrica è costituito da un box prefabbricato realizzato con tamponatura in metallo e vetro e soprastante copertura in lamiera presumibilmente nei primi anni '80, essendo stato oggetto di condono edilizio nell'anno 1986. Le condizioni sono fatiscenti; i locali sono inutilizzati apparentemente da diverso tempo. I pavimenti sono in piastrelle in gres antigelivo sconnesse con svariati avvallamenti e lacune. Gli intonaci sono allo stato rustico, deteriorati e mancanti e con importanti affioramenti salini e distacchi in alcune stanze, in particolare il soffitto a volta nel locale in cui sono installate le caldaie presenta distacchi di pittura e evidenti segni di infiltrazione d'acqua con provenienza dai locali soprastanti. I serramenti e il portoncino di ingresso sono in metallo e vetro.

Gli impianti elettrico e idrico sanitario non sono funzionanti; due caldaie risultano installate in un vano tecnico annesso ad uno dei locali del laboratorio. Si evidenzia pertanto che grava sulla presente unità immobiliare una servitù di passaggio impiantistica a favore delle unità che risultano alimentate da tali caldaie. Si evidenzia la presenza di un impianto elettrico a servizio di una attività artigianale con prese e quadri a 380V, sicuramente non funzionanti e obsoleti. Il bagno è assente; una vaschetta con rubinetto per l'uso di acqua sanitaria è collocata nel vano principale.

Tutto il laboratorio principale come pure i due vani laboratorio separati e il ripostiglio presentano pessime condizioni d'uso e manutenzione con finiture di scarso pregio e necessitano pertanto di un completo intervento di ristrutturazione e adeguamento igienico sanitario.

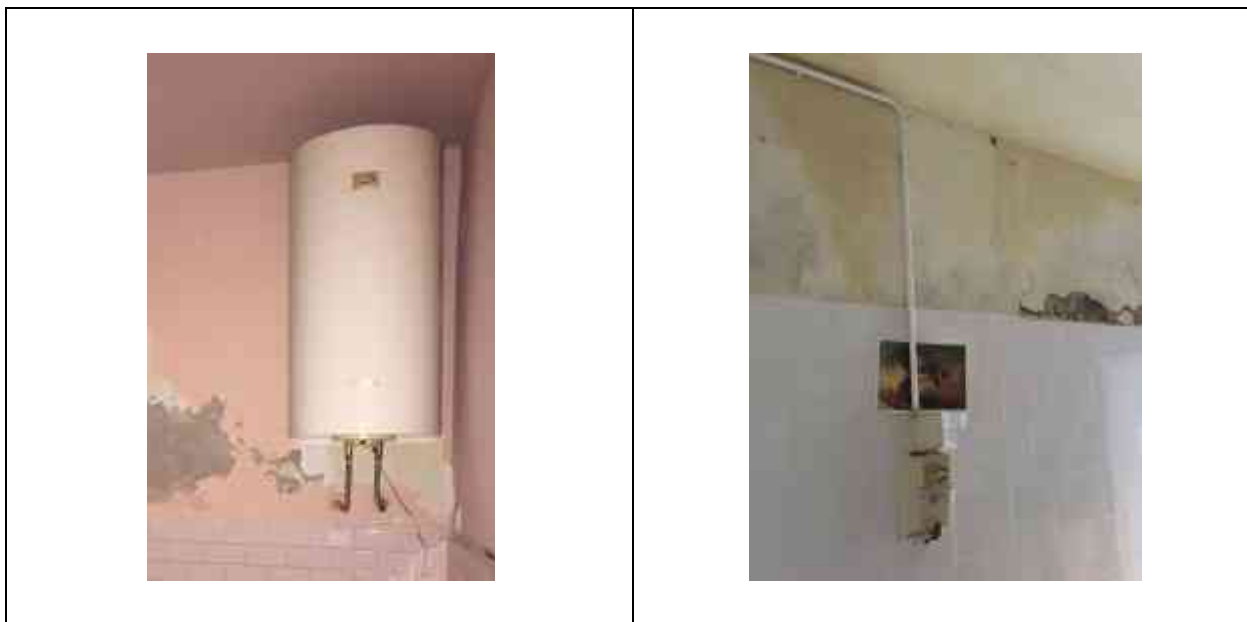
Figura 20: Dotazioni impiantistiche Abitazione 1

Si fa presente che l'appartamento è da considerarsi privo delle dotazioni impiantistiche, in quanto le dotazioni presenti sono completamente fatiscenti e necessitano di un completo ripristino.

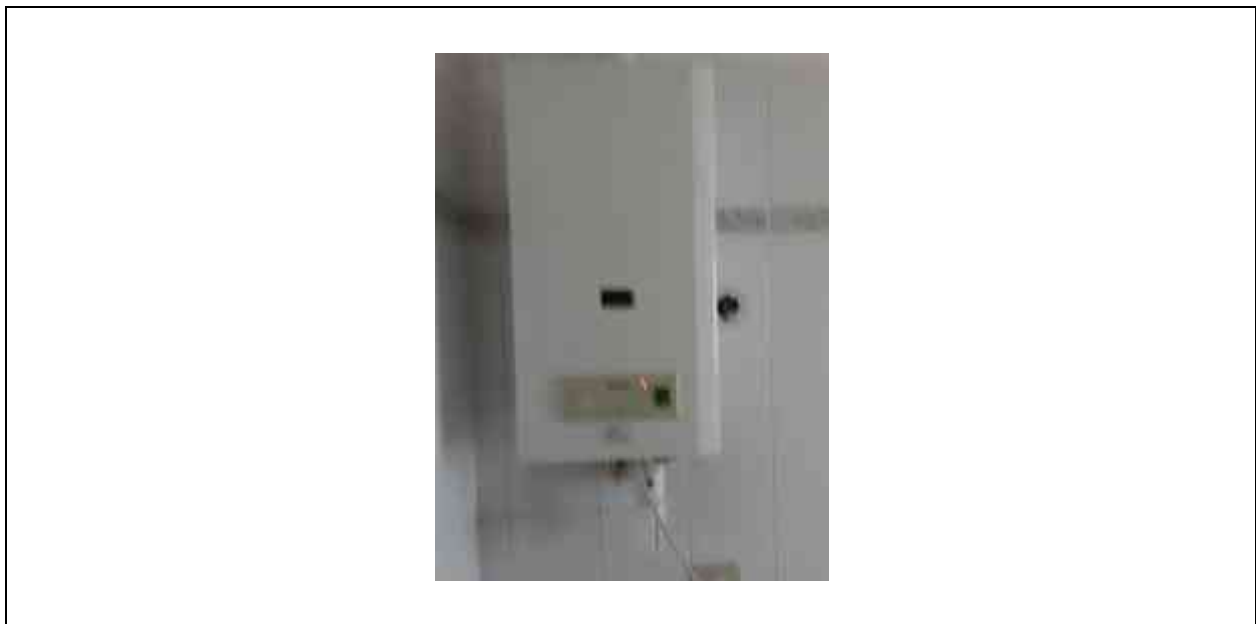
Figura 21: Dotazioni impiantistiche Abitazione 2

Si fa presente che l'appartamento è al momento locato e durante il sopralluogo è stato riferito il funzionamento degli impianti in dotazione all'immobile.

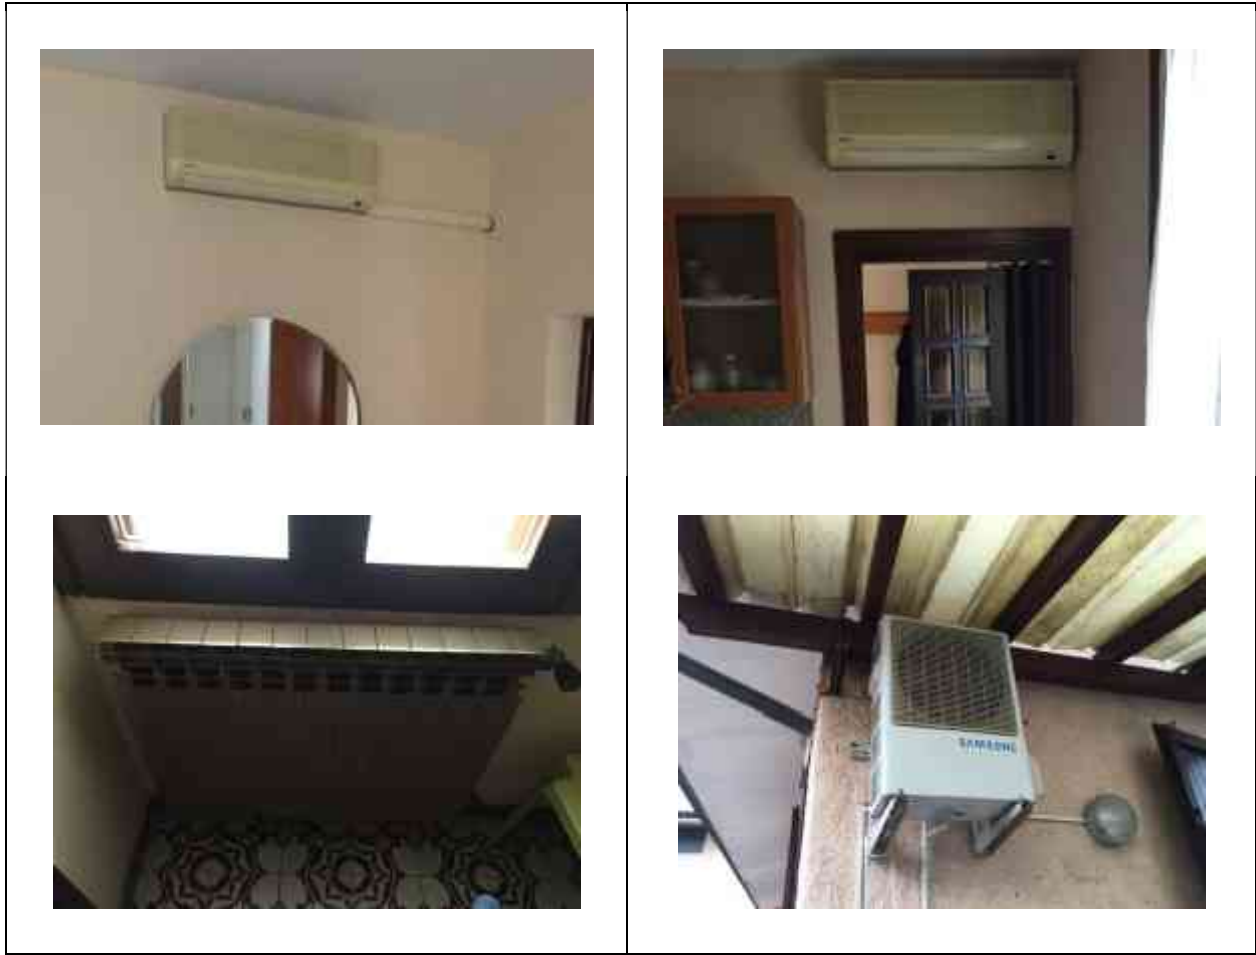
Figura 22: Dotazioni impiantistiche appartamento 3

Si fa presente che l'appartamento è al momento locato e durante il sopralluogo è stato riferito il funzionamento degli impianti in dotazione all'immobile.
