CONSULENZA TECNICA D'UFFICIO **ESECUZIONE IMMOBILIARE 443/2020**

Via Ancelle della Carità, 17-Offlaga (BS)

TRIBUNALE DI BRESCIA CONSULENZA TECNICA D'UFFICIO PER IL PROCEDIMENTO ESECUTIVO IMMOBILIARE N. 443/2020

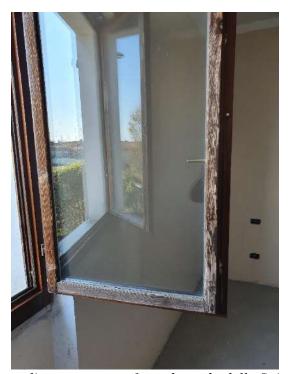
La totale mancanza di manutenzione è causa di un degrado generale; in particolare, le finiture dei serramenti in legno sono gravemente deteriorate.

Dettaglio serramento: forte degrado delle finiture

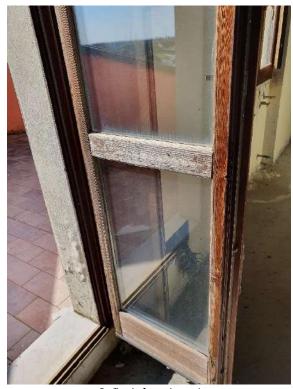
La totale mancanza di manutenzione è causa di un degrado generale; in particolare, le finiture dei serramenti in legno sono gravemente deteriorate.

Infissi deteriorati

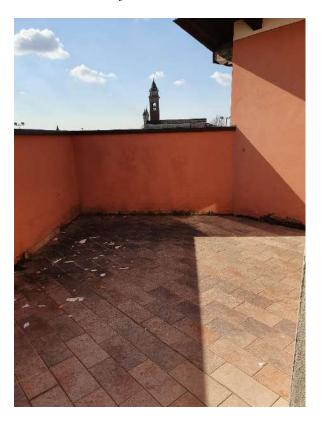
La terrazza ha l'impermeabilizzazione parzialmente a vista, in stato di avanzato degrado.

Terrazza scoperta

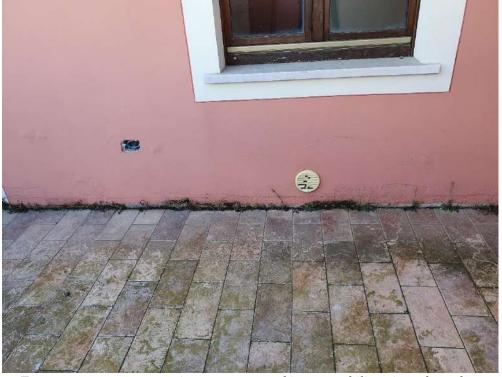
La terrazza ha l'impermeabilizzazione parzialmente a vista, in stato di avanzato degrado.

Terrazza scoperta- vegetazione spontanea ed impermeabilizzazione degradata

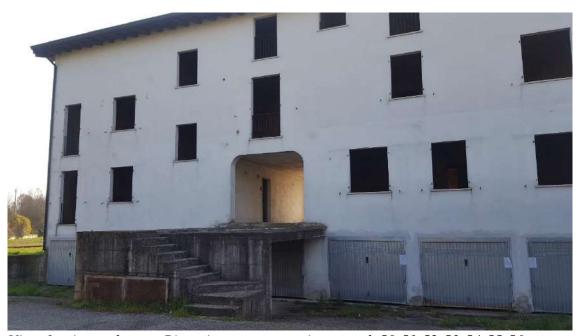
Vista facciata sul retro. Piano interrato: autorimesse sub 50-51-52-53-54-55-56 Piano terra: sub 13 e sub 14; Piano primo: sub 20- 21- 22; Piano secondo: sub 27-28

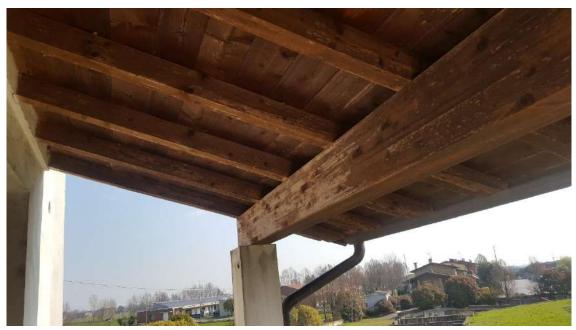
Struttura copertura terrazza coperta

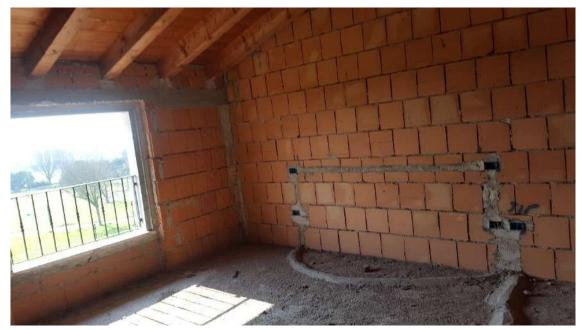
Camera da letto – tracce impianto elettrico

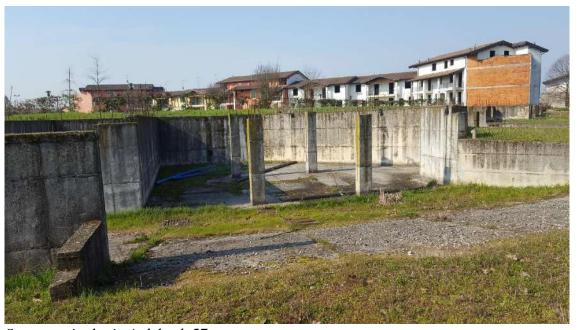
Area urbana su cui sono state realizzate le strutture di fondazione, i muri perimetrali ed i pilastri fino all'imposta del primo solaio.

Strutture tipologia A del sub 57

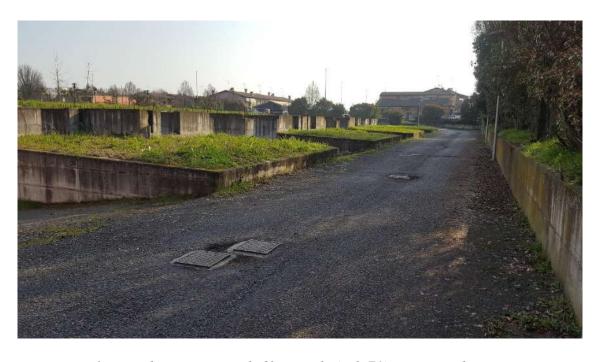
Vista scivoli, aree di pertinenza sub 60 e strada (sub 71) con muro di recinzione e collettore acque
