**COPIA**  
**TRIBUNALE DI BRESCIA**  
Esecuzione Immobiliare n° 634/2021

Individuazione: Capriolo (BS),  
Via Francesco Menassi n° 15  
N.C.T. foglio 7 - part. 269 - sub. 5 e sub. 6

Individuazione: Iseo (BS),  
Via Del Dossello n° 165 - Fraz. Glusane  
N.C.T. foglio 5 - part. 327 - sub. 1 e sub. 4

**RELAZIONE DI CONSULENZA TECNICA D'UFFICIO**

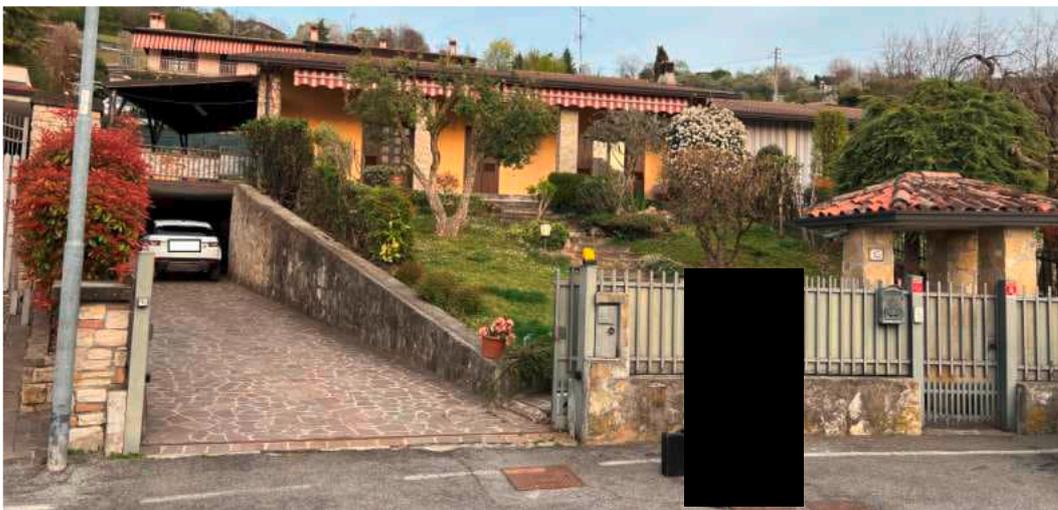
Il piano terra si trova a quota superiore rispetto al livello stradale, come si può evincere dalla seguente fotografia.

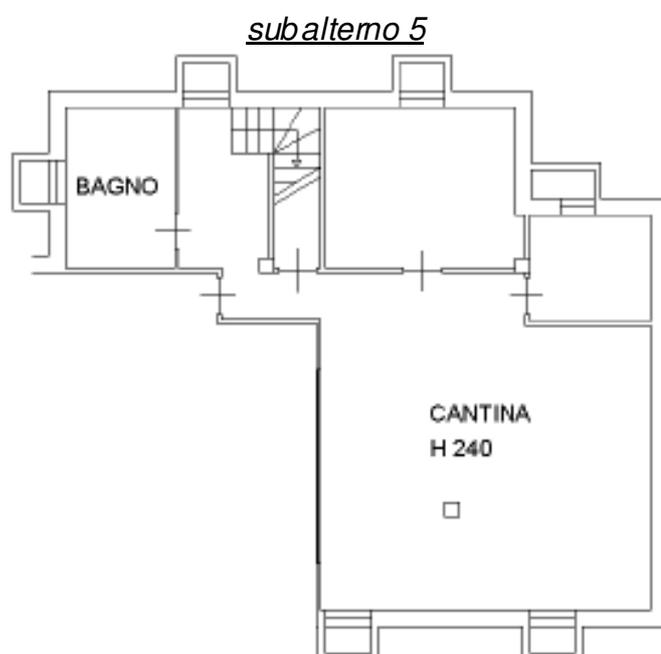
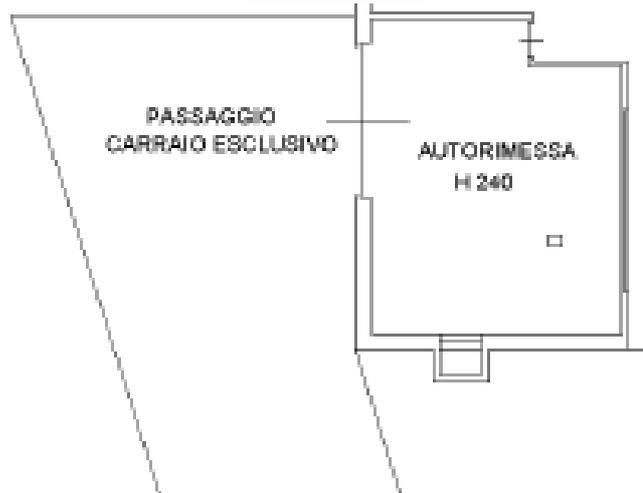
subaltemo 6

L'attuale situazione catastale del piano interrato, è rappresentata nei seguenti stralci di planimetrie:

Dal confronto dei rilievi effettuati dallo scrivente CTU (*allegato 1*) con le planimetrie catastali e la documentazione reperita presso l'Ufficio tecnico del Comune, risultano palesi difformità in ordine alle destinazioni d'uso dei locali ed alla loro conformazione. Al proposito si veda anche il contenuto del capitolo E della presente relazione

Al momento non si è in grado di quantificare il costo necessario per sanare le suddette difformità.

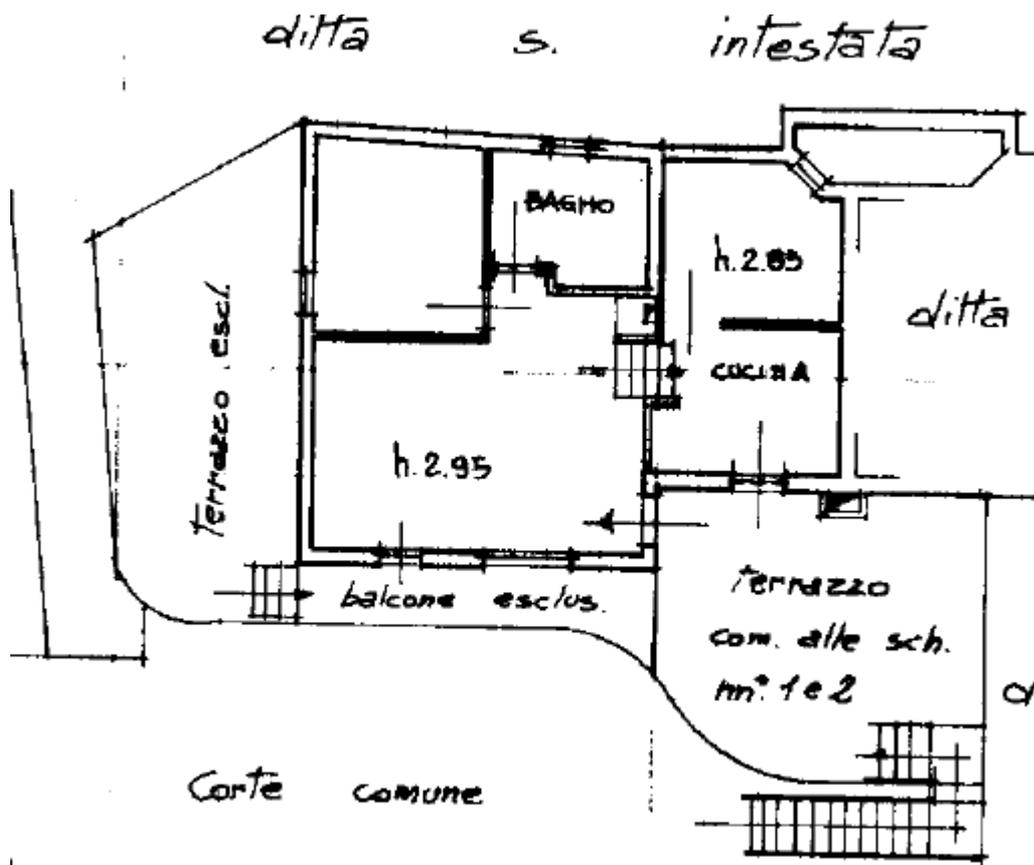
L'attuale situazione catastale del piano rialzato, è rappresentata nel seguente stralcio di planimetria:

Dal confronto tra i rilievi effettuati dallo scrivente CTU (*allegato 3*) con lo stralcio di planimetria catastale innanzi riportata e con gli atti amministrativi depositati nel corso degli anni presso l'Ufficio Tecnico del Comune di Iseo (vedi capitolo E della presente relazione), si notano difformità in ordine alle destinazioni d'uso di alcuni locali ed alla distribuzione interna all'appartamento.

Inoltre il già citato stralcio di planimetria catastale, che fa parte della scheda n° 1 riportata nel proseguo, individua un "terrazzo comune alle schede nn. 1 e 2", ma nel corso del sopralluogo lo scrivente ha potuto prendere atto che tale terrazzo è utilizzato in maniera esclusiva dal proprietario dell'appartamento oggetto di pignoramento (identificato dalla scheda n° 1).

Le difformità devono essere certamente sanate, ma al momento non si è in grado di quantificare il costo necessario per le relative istanze.

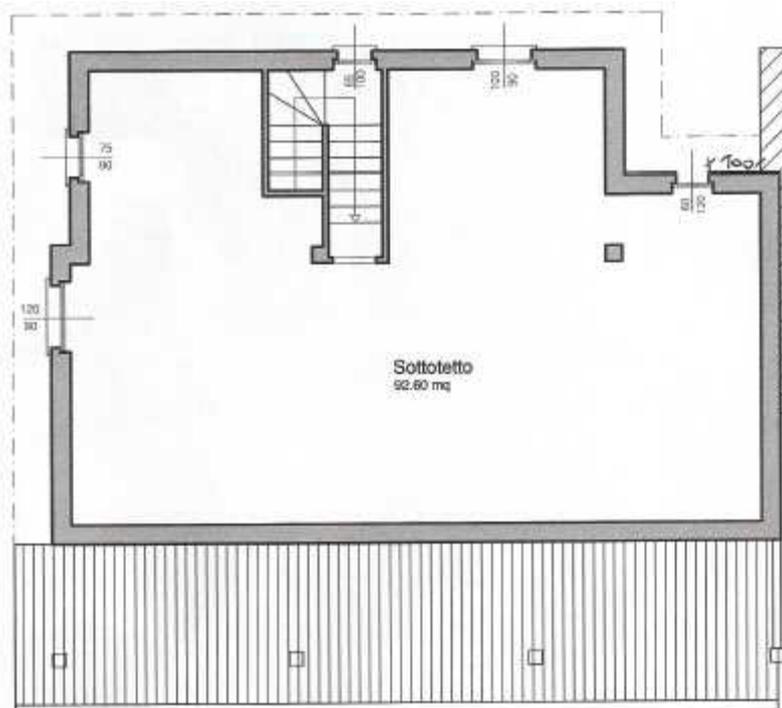
- I) Il *portico 2* rappresentato sull'allegato 1 alla presente relazione, oltre a non comparire sulle planimetrie catastali, è costruito sopra una soletta che genera il "*corsello coperto*" presente al piano interrato, ma non indicato sulle citate planimetrie catastali.
- II) Il piano terra rilevato coincide, ad eccezione della posizione della porta tra *camera 1* e *camera 2* (rif. allegato 1), a quanto indicato sulla planimetria catastale e nel disegno allegato alla D.I.A. prot. 6647/03.
- III) La suddivisione del piano sottotetto rilevata (*allegato 1*) coincide con quanto indicato nella planimetria catastale, me non compare nel seguente disegno allegato alla D.I.A. prot. 6647/03

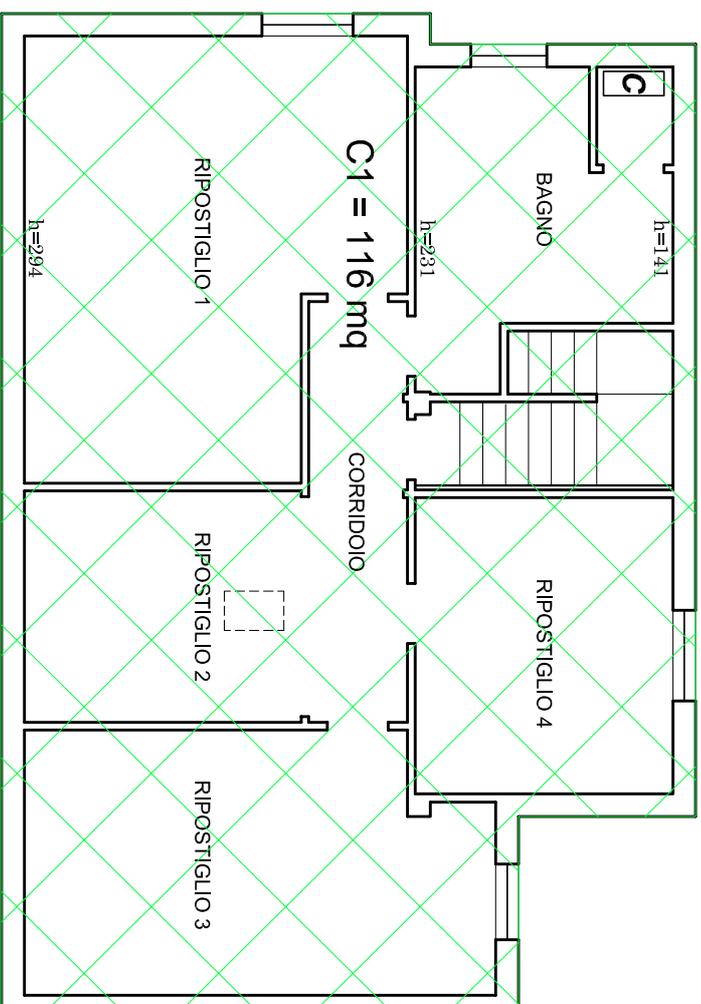
PIANTA PIANO PRIMO

Si segnalano delle difformità inerenti la suddivisione degli spazi e le relative destinazioni d'uso (vedi anche capitolo E della presente relazione).

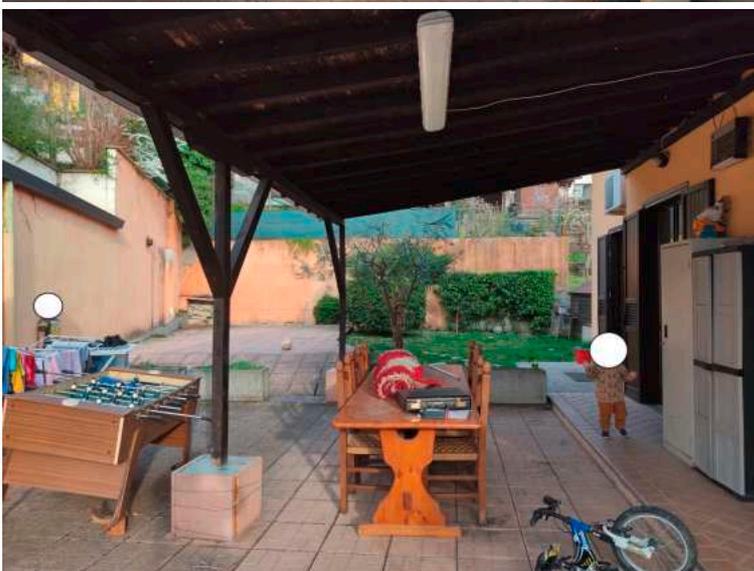
Il *portico 2* rappresentato sull'allegato 1 alla presente relazione:

- non comparire né sulle planimetrie catastali e neppure sulla documentazione reperita presso l'Ufficio Tecnico Comunale,
- è costruito sopra una soletta che genera il “*corsello coperto*” presente al piano interrato, ma non indicato né sulle planimetrie catastali e neppure sulla documentazione reperita presso l'Ufficio Tecnico Comunale.

Per quanto sopra, anche in questo caso è doveroso segnalare delle difformità (vedi anche capitolo E della presente relazione) per sanare le quali, al momento, non si è in grado di quantificare il costo.
