**COMUNE: PADENGHE SUL GARDA (BS)**

**VIA MANARA 54**

**PROCEDURA 86/2023**

**OGGETTO: PERIZIA IMMOBILIARE**

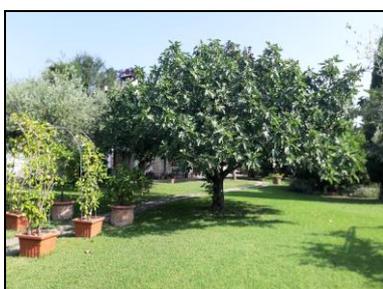
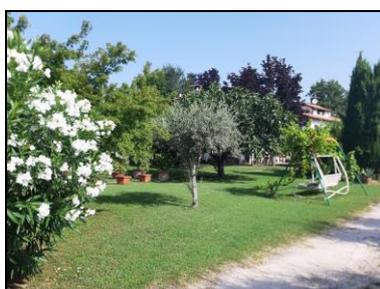
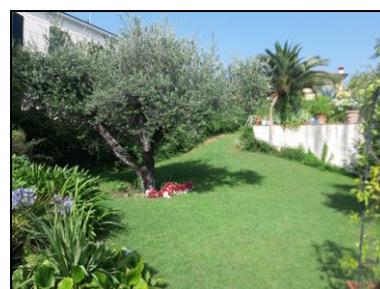
**ATTORNO ALL'EDIFICIO E' PRESENTE IL PARCO GIARDINO (SUB 15), MOLTO CURATO, CON ALCUNI ALBERI DA FRUTTO E ALTRI FLOREALI.**

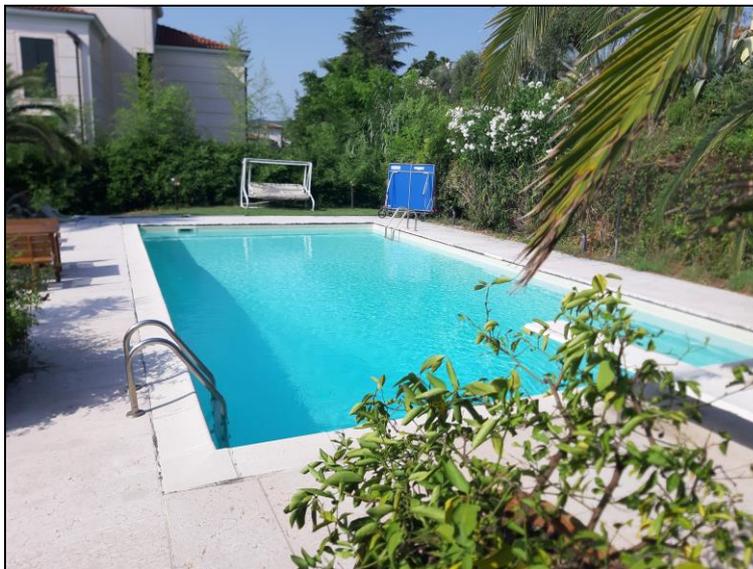
## INOLTRE ESISTE UNA BELLA PISCINA (SUB 14)

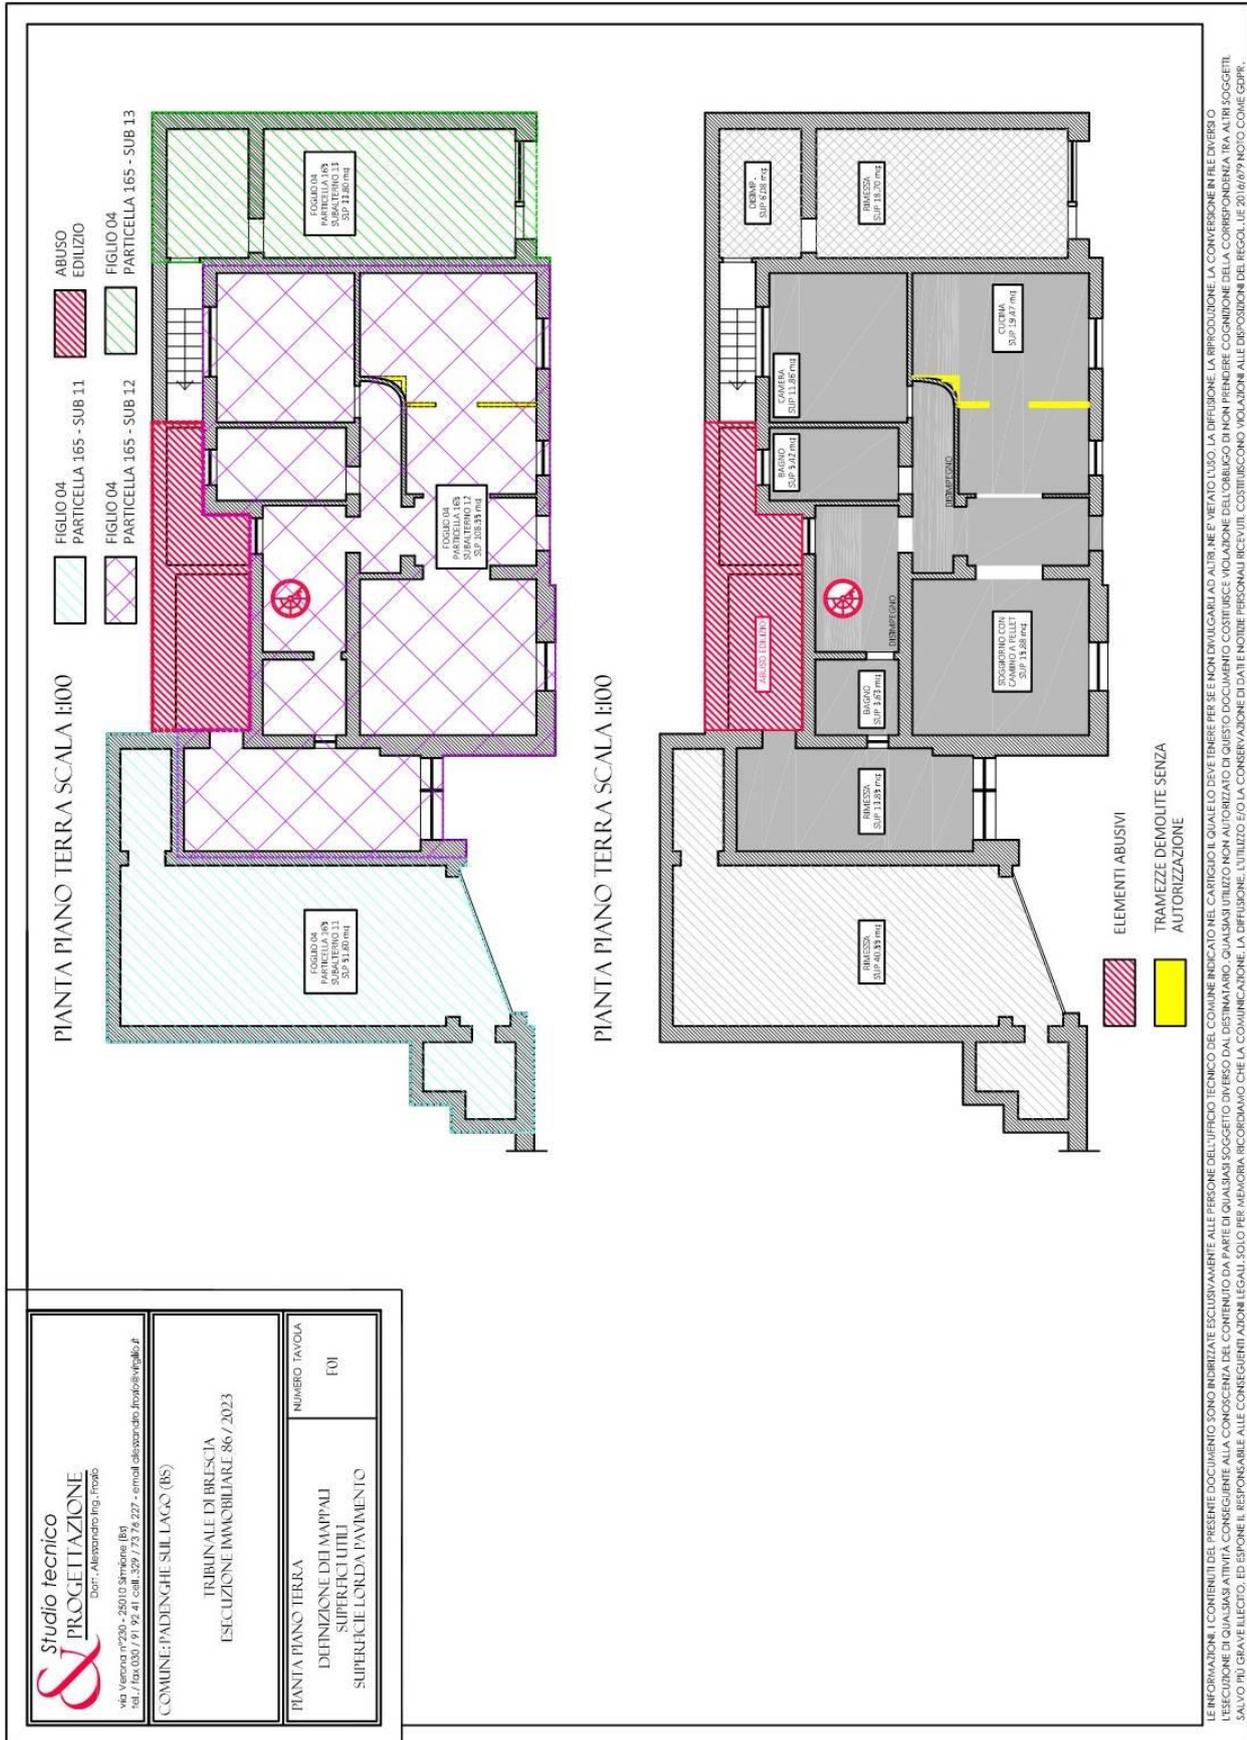
## TAVOLA A

- BAGNO 01	CIRCA 5.42 mq
LA FINESTRA SI APRE SU UN VANO CHIUSO – ABUSIVO EDILIZIO	
- BAGNO 02	CIRCA 3.63 mq
- RIMESSA	CIRCA 13.85 mq

DA NOTARE CHE GLI ATTUALI PROPRIETARI HANNO COLLEGATO I DUE APPARTAMENTI CON UNA SCALA A CHICCIOLA – TALE COLLEGAMENTO NON E' STATO AUTORIZZATO.

LA TAVOLA SOTTO RIPOSTA OLTRE AD UNA SERIE DI ALTRE INFORMAZIONI, MOSTRA GLI ABUSI EDILIZI DEL PIANO TERRA, OSSIA LA SCALA A CHIOCCIOLA E IL VANO CHIUSO IN ROSSO, LE TRAMEZZE IN GIALLO NELLA CUCINA, RIMOSSE SENZA AUTORIZZAZIONE.

- SI**  
**1. APPARTAMENTO PIANO TERRA - SUB 12 – SONO STATE DEMOLITE DUE TRAMEZZE IN CUCINA, EVIDENZIATE IN GIALLO NELLA TAVOLA A**

2. **SCALA INTERNA A CHIOCCIOLA DI COLLEGAMENTO TRA APPARTAMENTO PIANO TERRA SUB 12 CON L'APPARTAMENTO PIANO PRIMA SUB 13, EVIDENZIATE IN ROSSO NELLA TAVOLA A e TAVOLA B**
3. **APPARTAMENTO PIANO TERRA - SUB 12 – UN INTERO VANO SOTTOSCALA, EVIDENZIATE IN ROSSO NELLA TAVOLA A**
4. **PENSILINA DEPOSITO AUTO – SUB 09**
5. **PERTINENZA AL PIANO TERRA DELL'APPARTAMENTO DEL PIANO PRIMO SUB 13. VIENE UTILIZZATO COME STUDIO MA DALLE SCHEDE CATASTALI STORICHE RISULTA RIMESSA E NON ESISTE PRATICA EDILIZIA DI CAMBIO DI DESTINAZIONE D'USO**

**SI PUNTO 1) TRAMITE UNA SANATORIA**

**NO PUNTO 2) VA RIMOSSA ALTRIMENTI LE DUE UNITA' IMMOBILIARI RISULTANO UNITE A FORMARE UN UNICO GROSSO APPARTAMENTO**

**PUNTO 3) E' OPPORTUNO CHIUDERE CON UNA PARETE.**

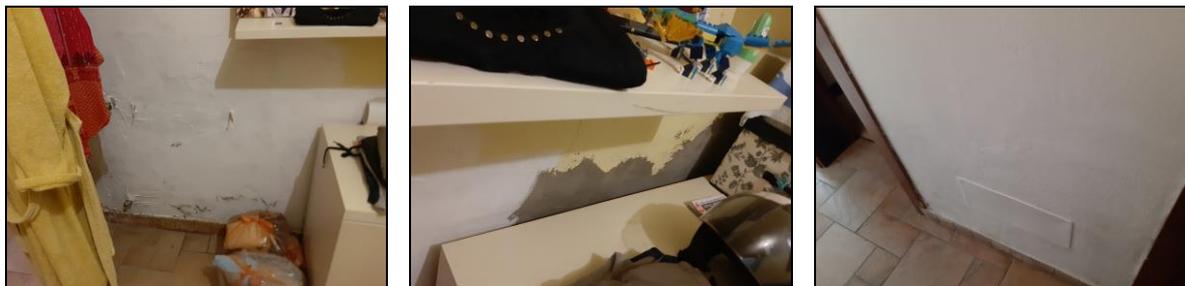
E' DA NOTARE CHE AL PIANO TERRA APPARTAMENTO SUB 12 C'E' PRESENZA DI UMIDITA', SIA IN PROSSIMITA' DELLA CAPPA DELLA CUCINA, SIA NELLA PARETE DIVISORIA TRA BAGNO / CAMERA.

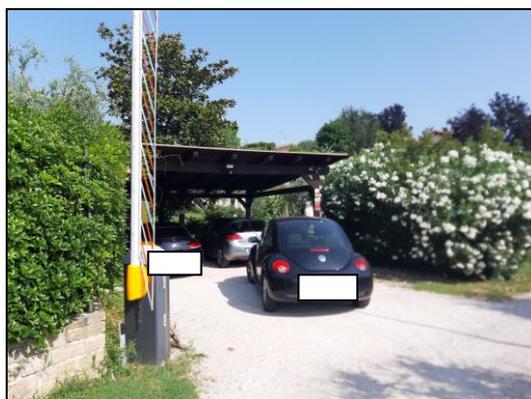
CONCLUDO CON IL PORTICO SUB 09 ALL'INGRESSO CARRAIO / PEDONALE.

NELL'ELABORATO PLANIMETRICO ATTUALE E' PRESENTE, NEL PREDECENTE NON COMPARE, E IN COMUNE NON ESISTE PRATICA EDILIZIA AUTORIZZATIVA. E' DA RITENERSI ABUSIVO E NON SANABILE.

**PUNTO 4) DA DEMOLIRE**
