**COMUNE DI ROVITO
PROVINCIA DI COSENZA**

**CONSULENZA TECNICA
PER LA STIMA DI UN IMMOBILE**

Località: Via Risorgimento, 23

CONSULENZA TECNICA PER LA STIMA DI UN IMMOBILE SITO NEL COMUNE DI ROVITO (CS) ALLA VIA RISORGIMENTO N. 23

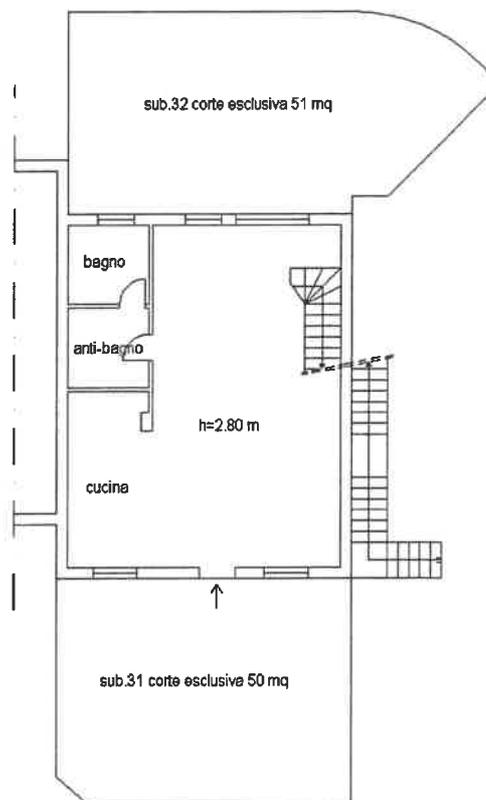
Piano Seminterrato

- a) La scala, prevista nel progetto in sanatoria sul lato est, risulta in difformità allo stesso perché realizzata sul lato opposto, ovvero sul lato ovest;
- b) La distribuzione interna e la destinazione d'uso di tale livello seminterrato risulta alterata, ed in particolare, invece di garage e magazzino risulta essere adibita a cucina – soggiorno con bagno ed antibagno;

- c) Inoltre la corte sul lato sud, che doveva essere per come riportato nei disegni allegati al P.d.C. in Sanatoria, di circa mq 12, risulta invece mutata nell'ampiezza, assumendo le dimensioni di circa mq 51.
- d) Sul lato Nord dello stesso livello nei disegni allegati al P.d.C. in Sanatoria, non è presente alcuna corte esclusiva, mentre da quando risulta sulla visura planimetrica catastale e dal sopralluogo effettuato, su codesto lato insiste una corte esclusiva di circa mq 50, sulla quale si accede dalla strada comunale (Via Risorgimento).

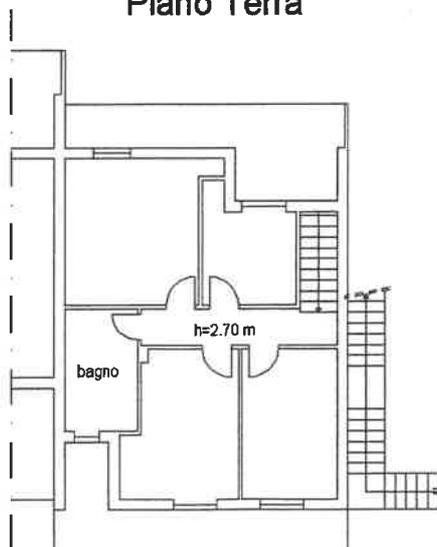
Piano Terra

- a) La scala risulta in difformità perché realizzata sul lato opposto rispetto al posizionamento di progetto;
- b) Risultano inoltre presenti alcune difformità divisorie rispetto allo stesso progetto ma senza aumenti di volume e senza aumenti di superficie utile abitabile.
