**TRIBUNALE ORDINARIO DI BRESCIA**  
**SEZIONE ESECUZIONI CIVILI**

**Esecuzione immobiliare n. 643/2021**

## 2.2 Descrizione dei beni:

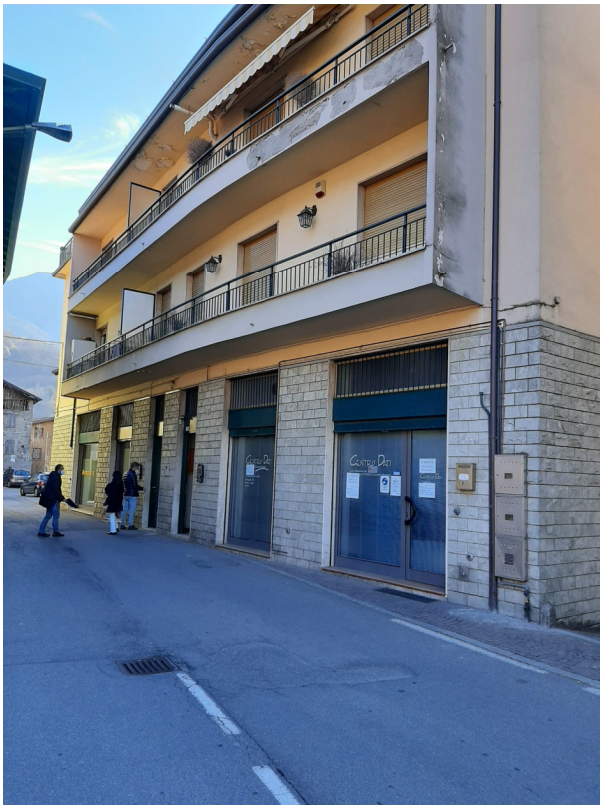
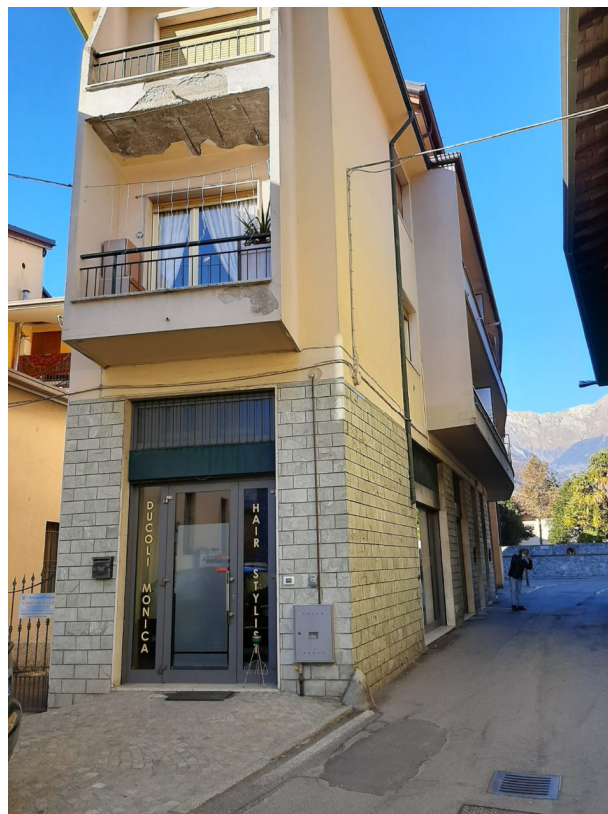
Il fabbricato è stato oggetto di manutenzione straordinaria con la sostituzione della struttura portante della copertura;

ad esclusione della copertura descritta, l'immobile presenta uno stato manutentivo scadente sia all'esterno che all'interno nelle singole unità immobiliari. I balconi e la terrazza necessitano di nuove impermeabilizzazioni e nuovi intonaci; nell'immobile posto al secondo piano risultano totalmente da rifare tutti gli impianti idrotermosanitari, elettrici, pavimenti e serramenti; l'impianto di riscaldamento era inizialmente centralizzato ora non è più in funzione.
