TRIBUNALE DI BRESCIA

Esecuzione Immobiliare n° 264 / 2023

RELAZIONE DI STIMA

I beni in oggetto sono ubicati a Brescia (BS) e consistono in due magazzini e due autorimesse in via Corsica al civico n° 169 siti all'interno di un edificio a destinazione commerciale/residenziale.

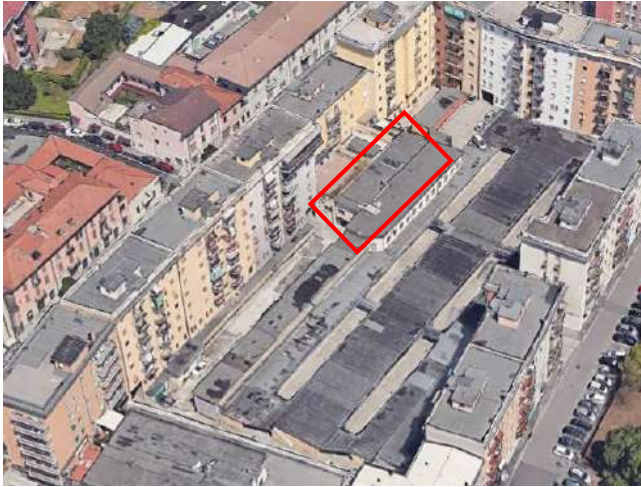
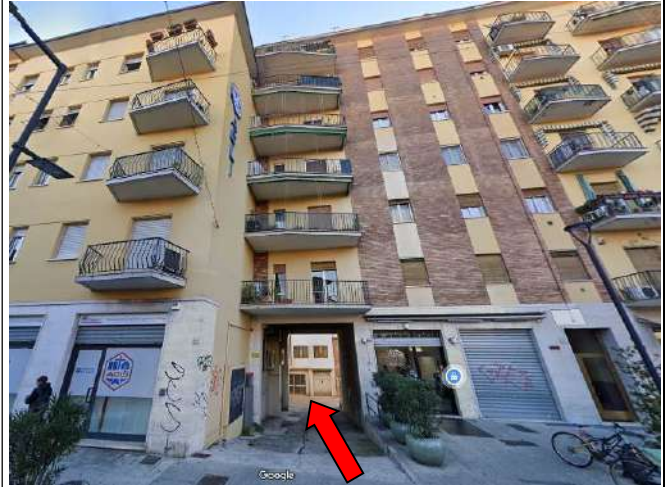
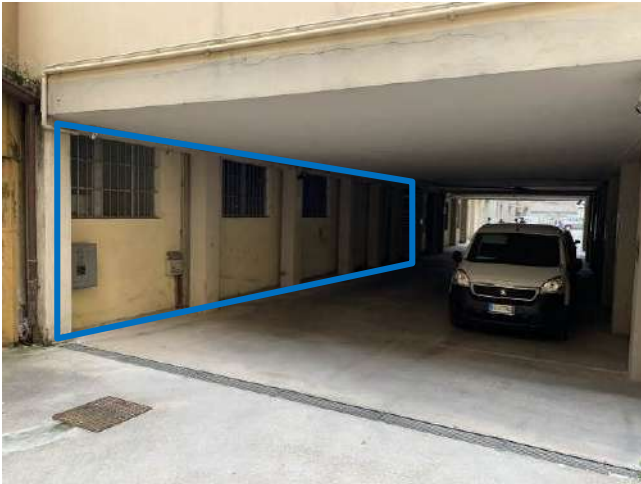
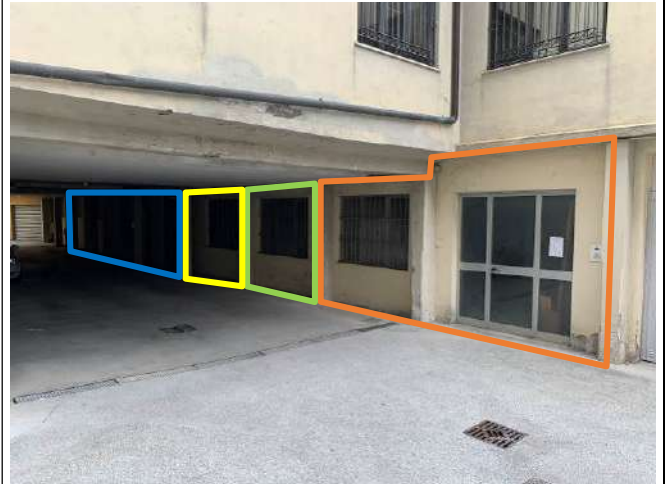
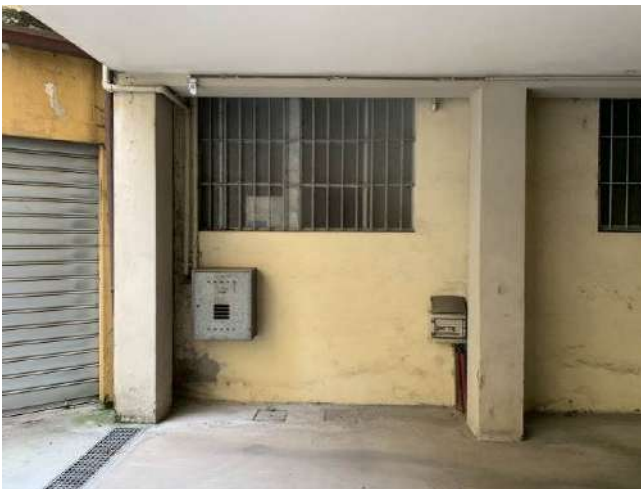
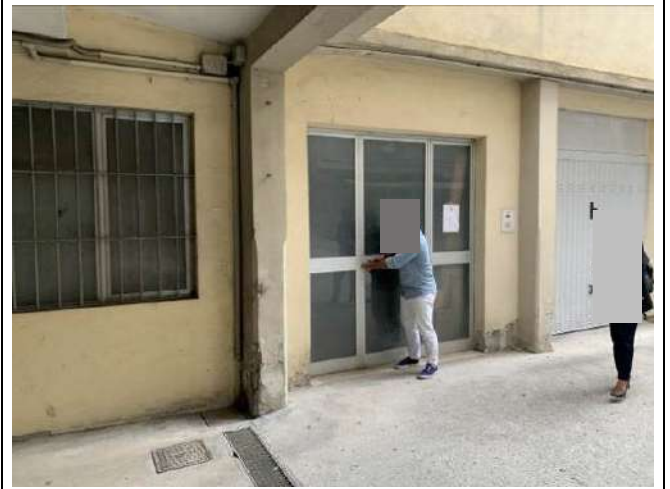
Figura 1.3: Viste del fabbricato

Vista aerea del fabbricato – Fonte Google Earth

Vista dell'ingresso da via Corsica n° 169

Prospetto dal corsello comune

Parte del prospetto visto dal corsello comune

Parte del prospetto con ingresso pedonale

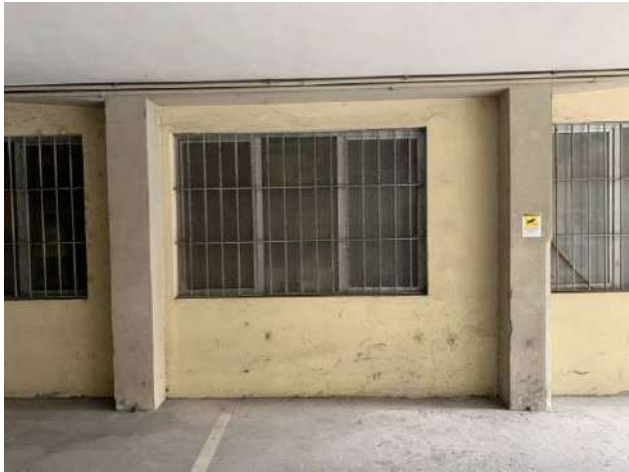
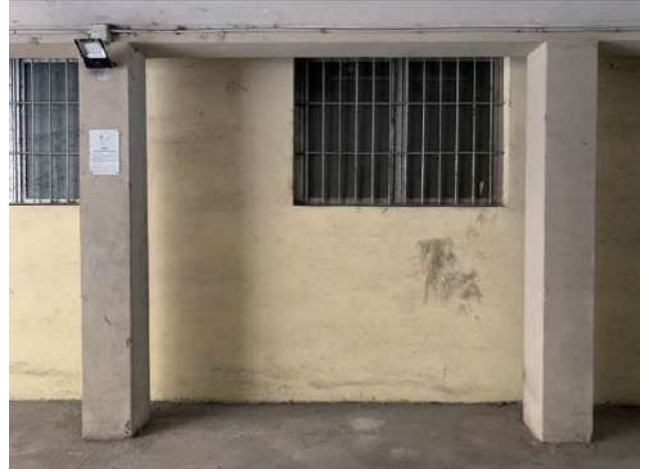
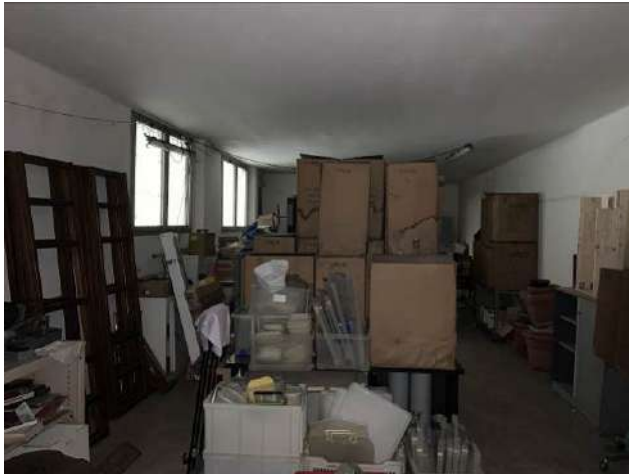
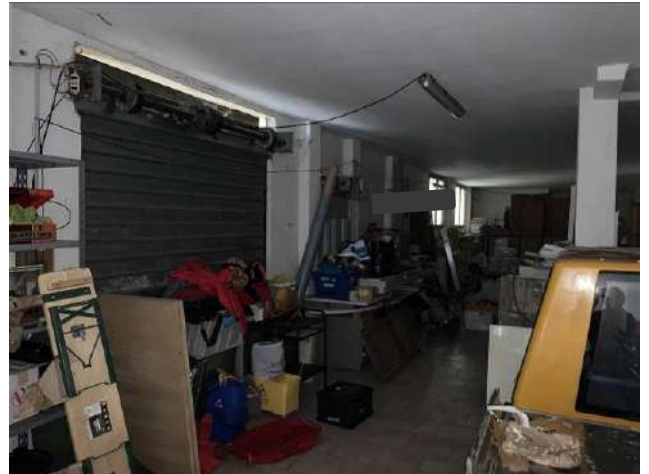
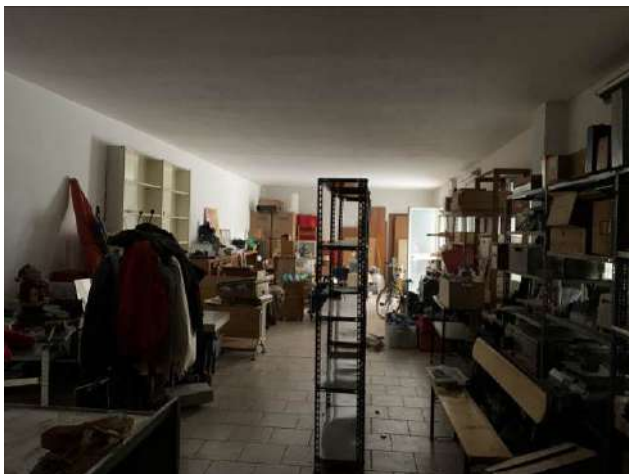
Figura 1.6: Immagini del magazzino

Parte del prospetto visto dal corsello comune

Vista interna del magazzino

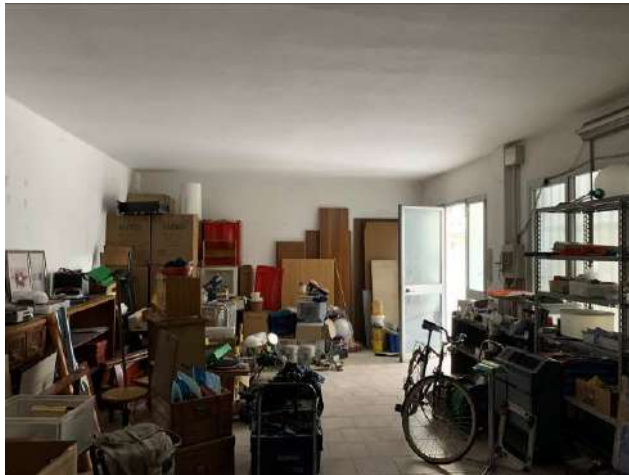
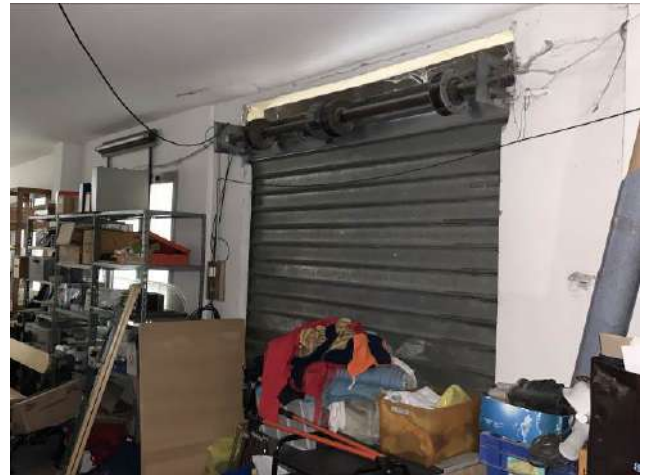
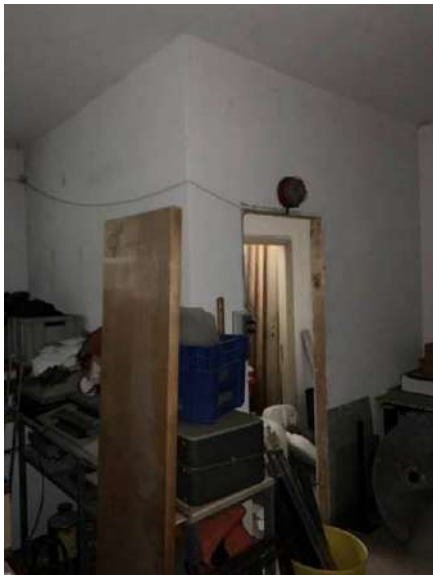
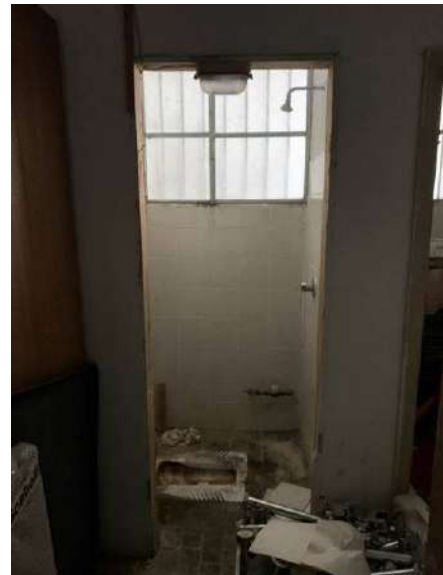
Figura 1.11: Stato manutenzione e finiture magazzino

Pavimenti interni, vetrata ingresso

Serranda magazzino

Ingresso antibagno

Bagno

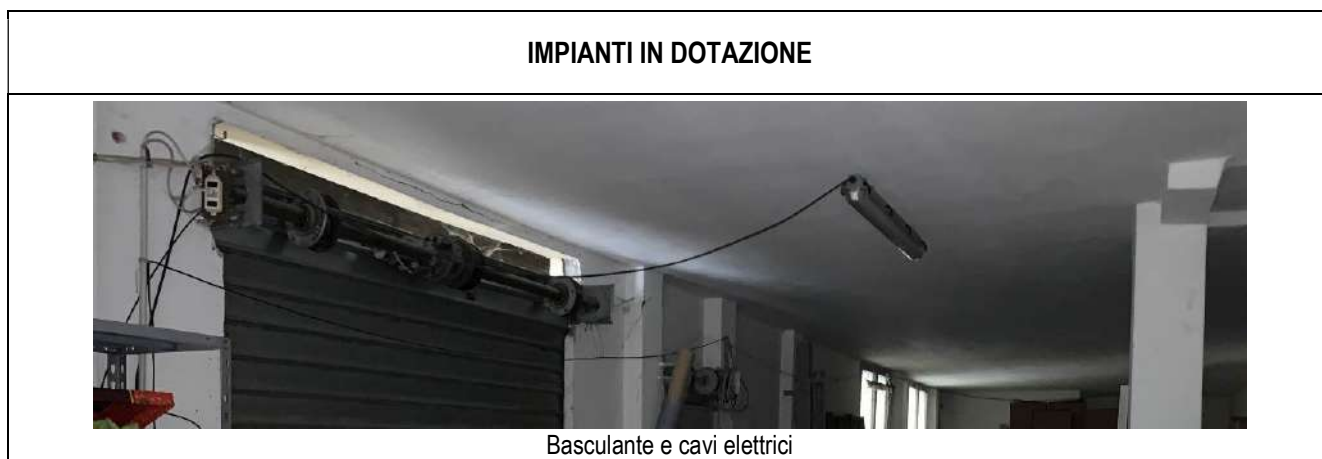
Figura 1.12: Dotazioni impiantistiche

- Il locale non è dotato di impianto di riscaldamento, mancano le porte ed i telai del bagno e dell'antibagno e gli stessi non sembrano essere utilizzati da diverso tempo.
- Le finestre e la vetrata d'ingresso sono in metallo e sembrano essere state sostituite in tempi non recenti.
- L'impianto elettrico è stato rifatto ma i cavi di distribuzione ed i corpi illuminanti non sono stati adeguatamente installati (sono presenti ovunque cavi volanti).
- Il consumo dell'acqua sanitaria viene contabilizzata mediante contatori divisionali.
- Si evidenzia che non sono stati rinvenute le dichiarazioni di conformità degli impianti installati pertanto non è possibile verificare la conformità edilizia degli stessi.

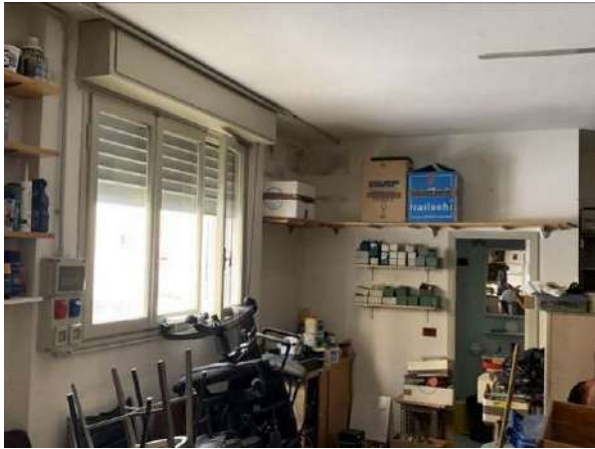
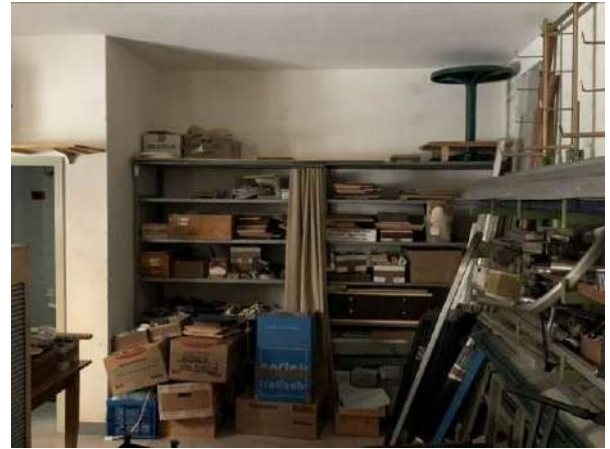
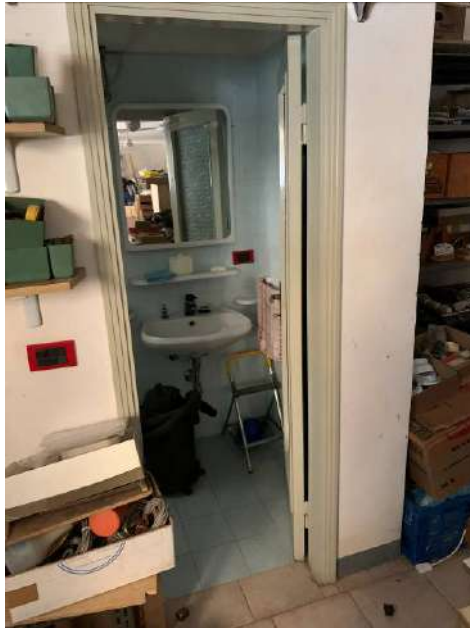
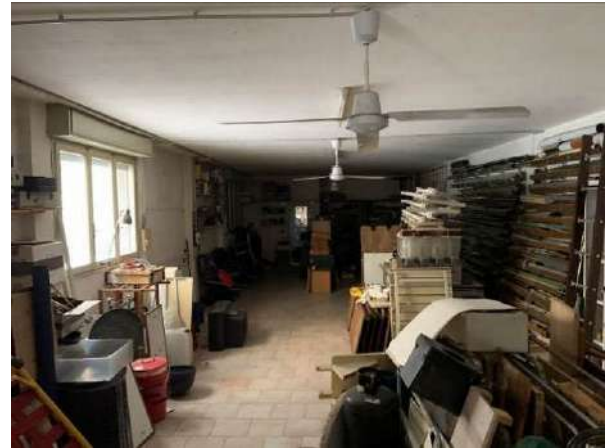
Figura 2.5: Viste interne

Interno verso il bagno

Antibagno

Vista interna

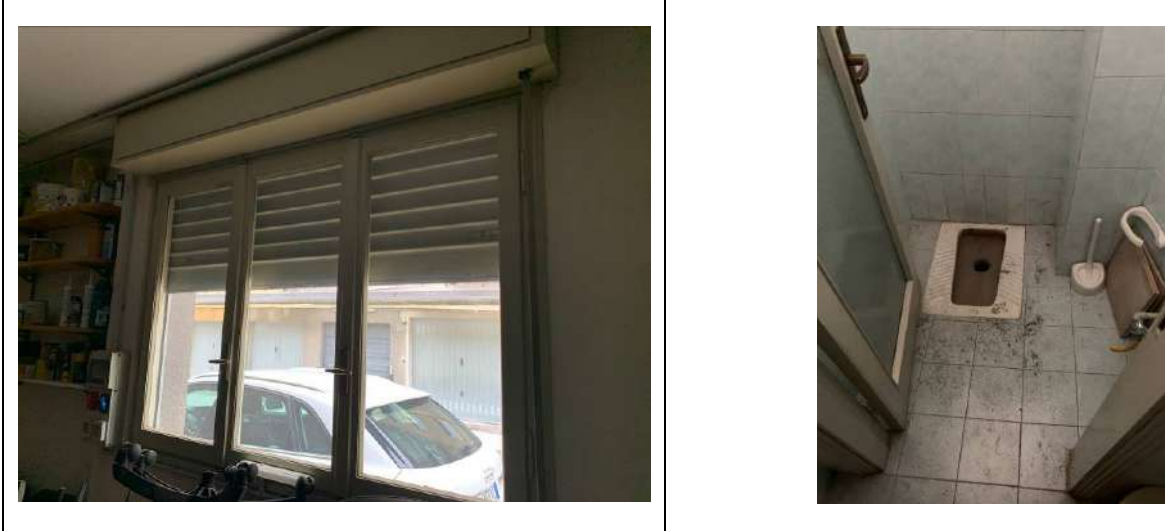
Figura 2.8: Stato manutenzione e finiture magazzino

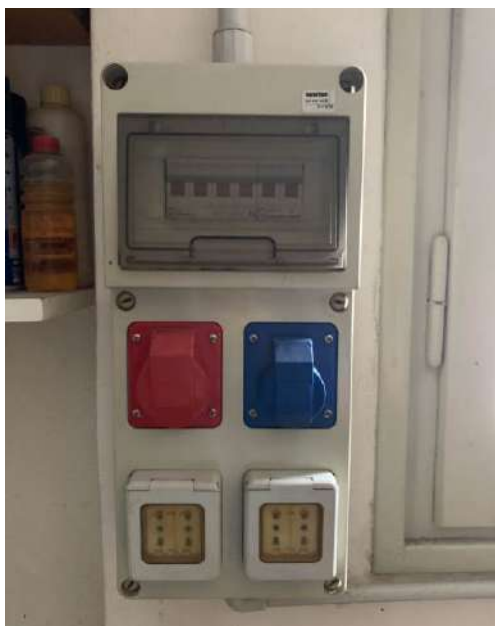
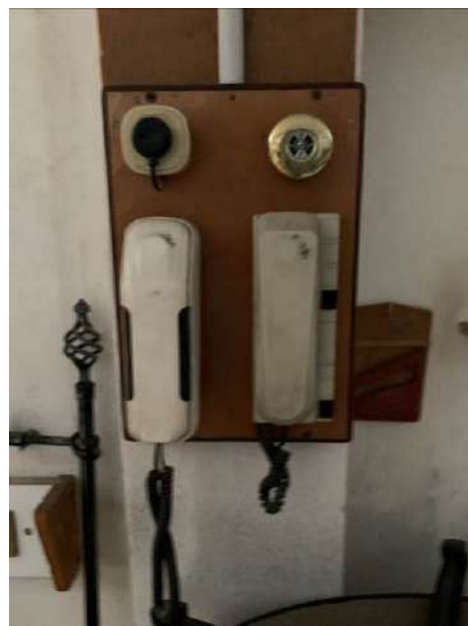
Figura 2.9: Dotazioni impiantistiche

Quadro elettrico principale

Citofono
