ESECUZIONE IMMOBILIARE N.145/2014

RILIEVO FOTOGRAFICO SOPRALLUOGO DEL 09.04.2024
LOTTO 1 - VILLA SINGOLA CON PISCINA

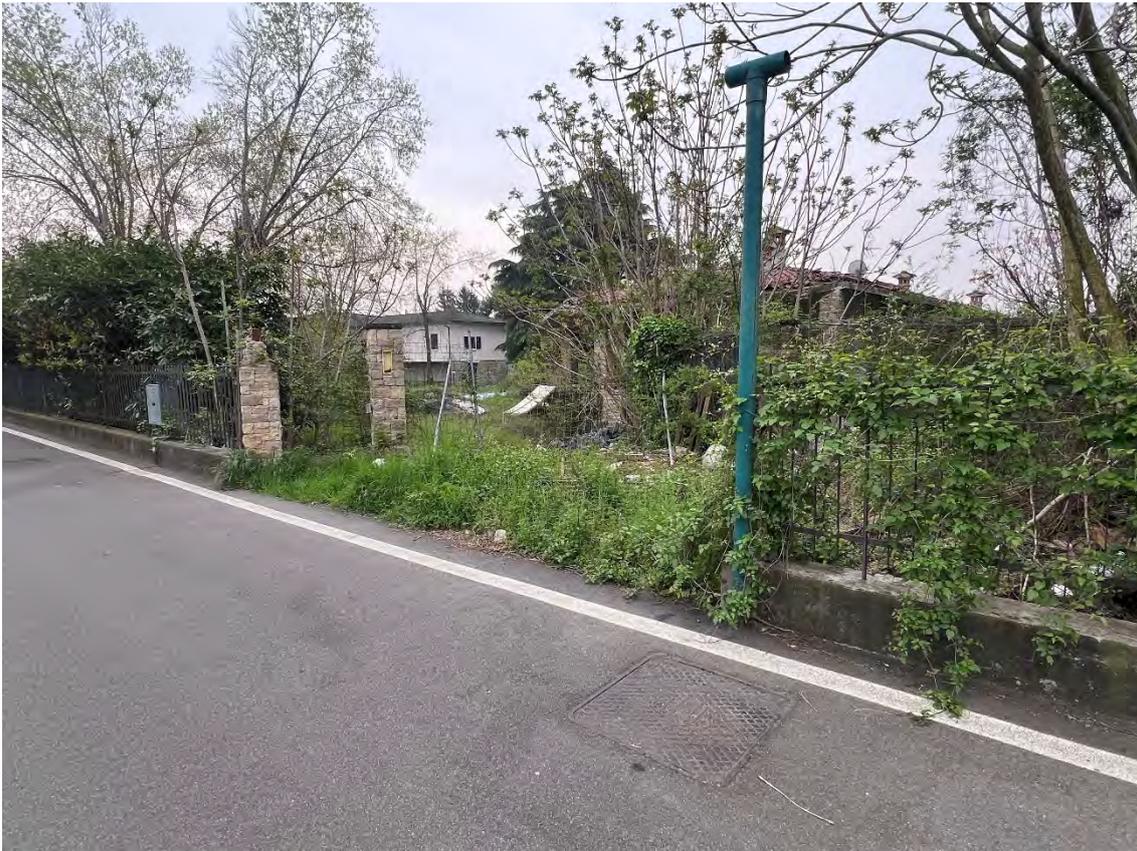
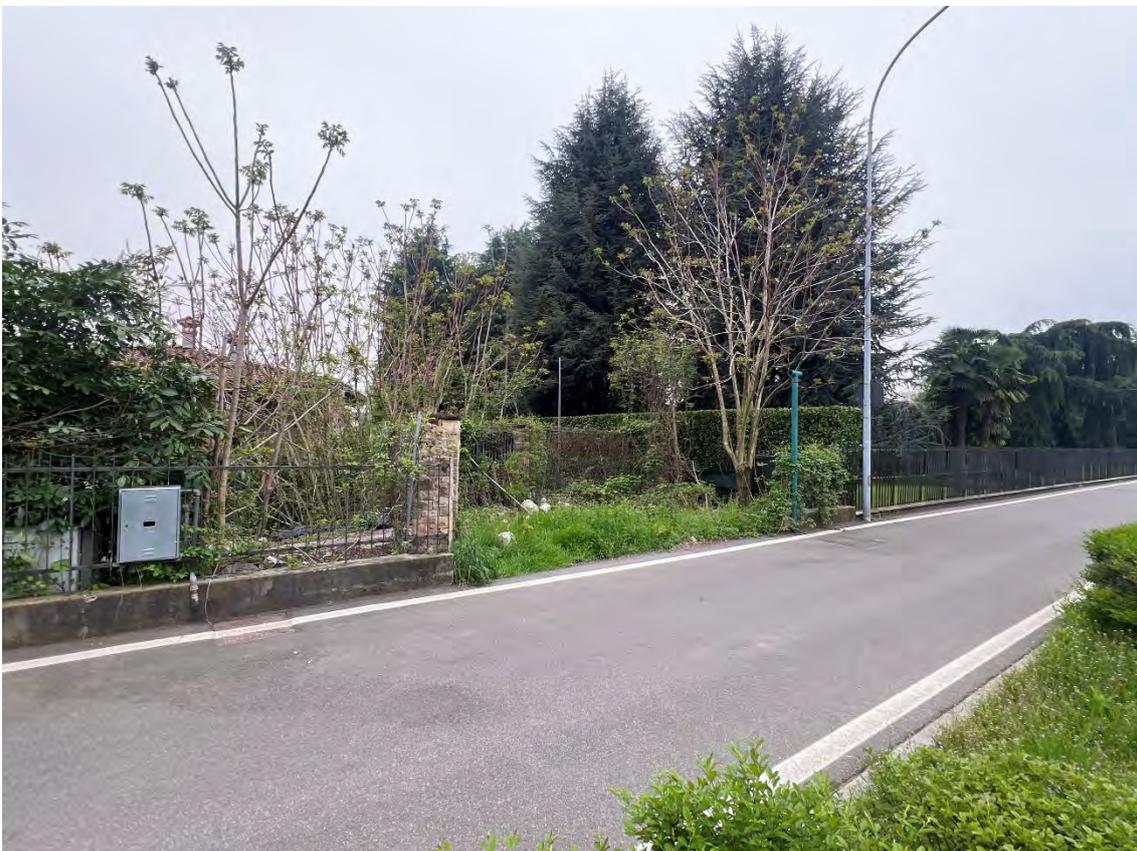
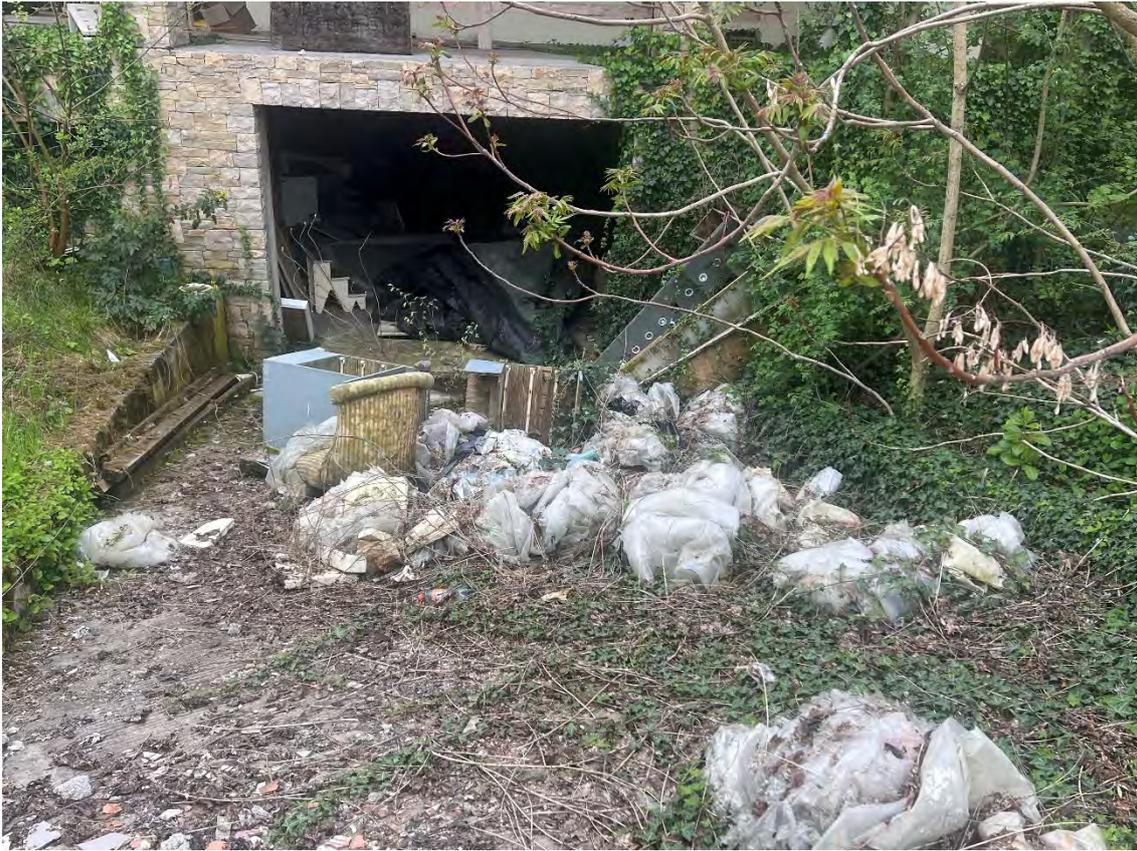
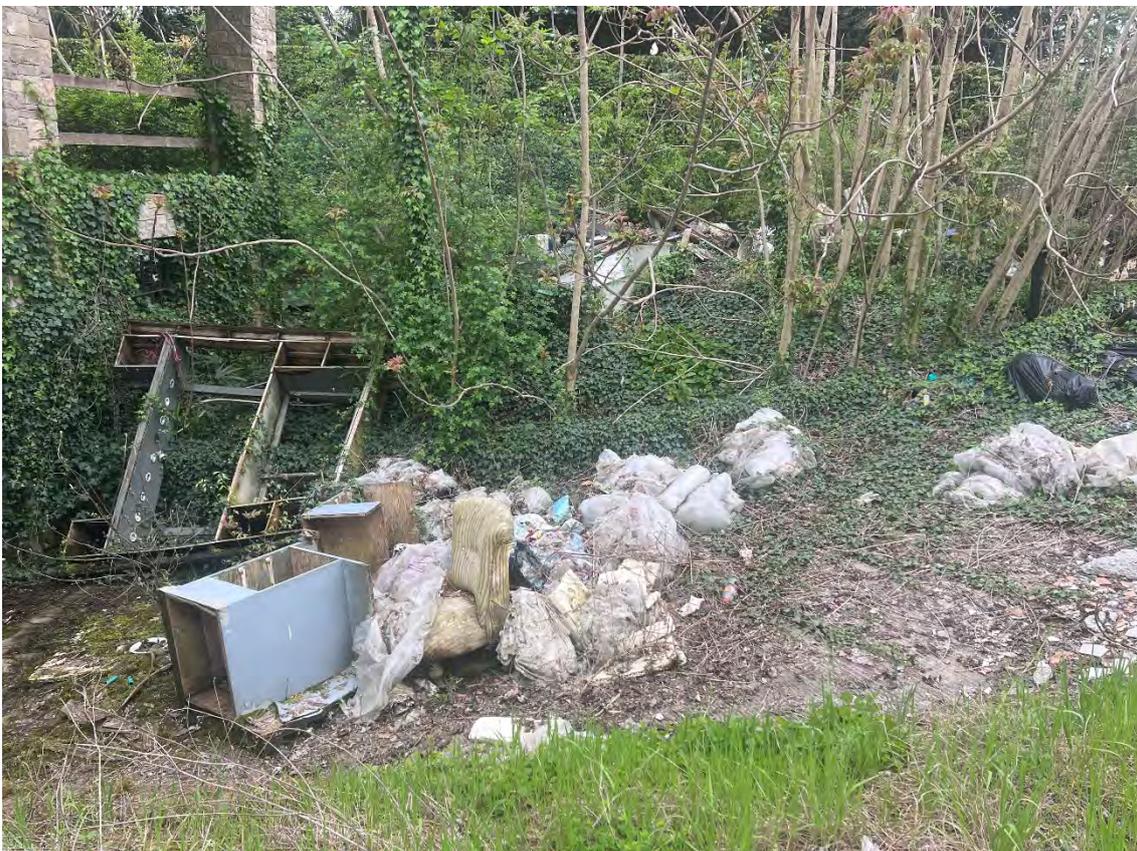
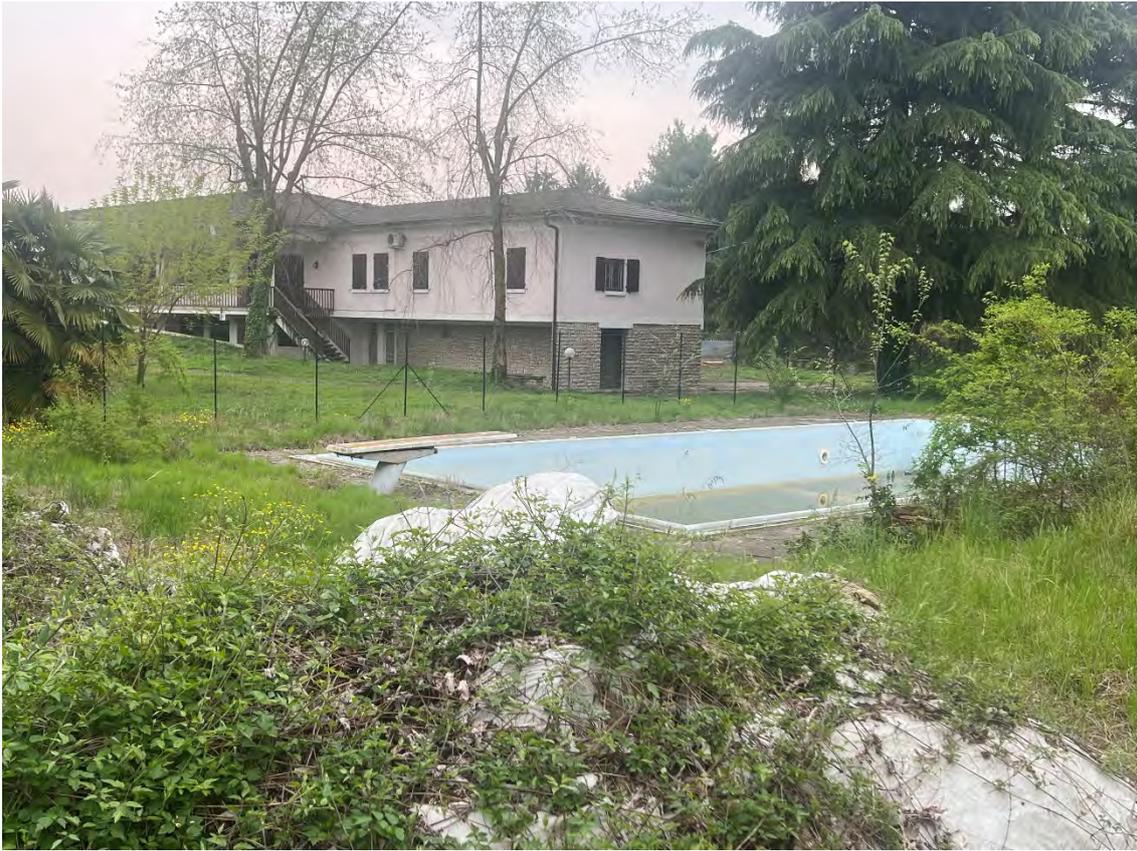
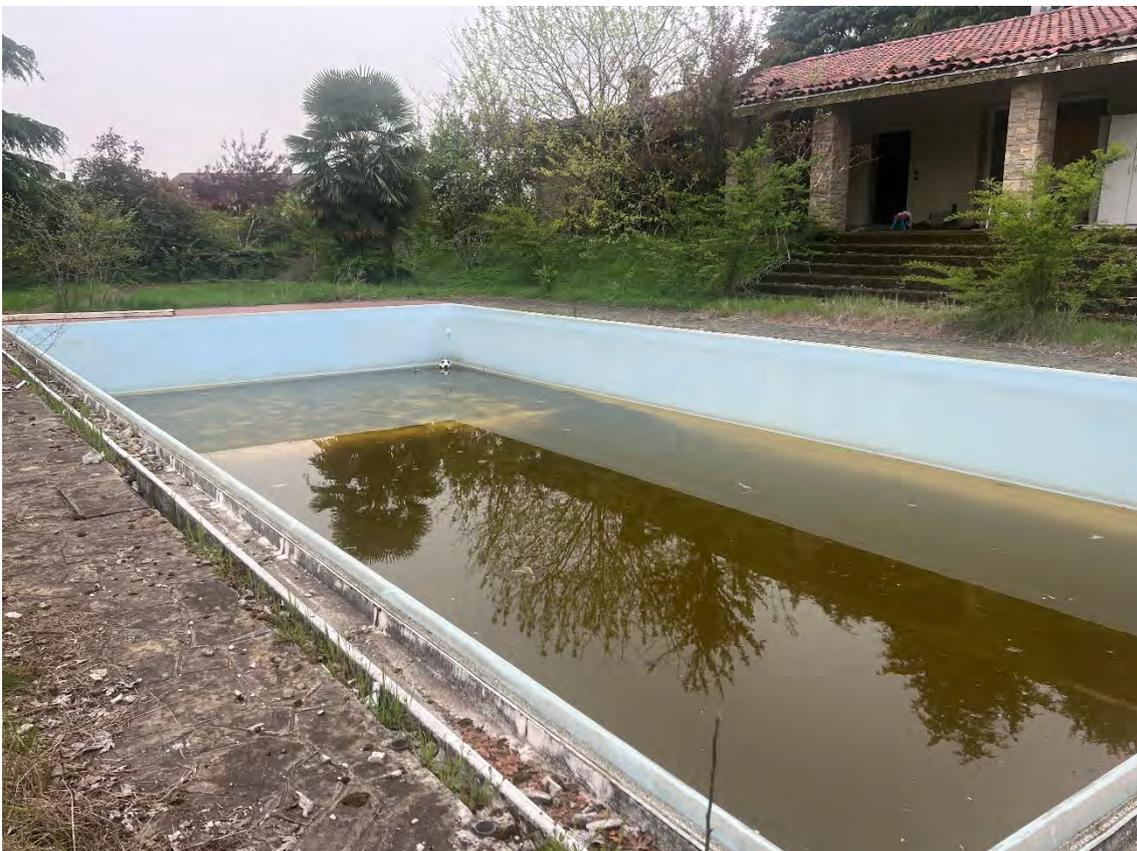
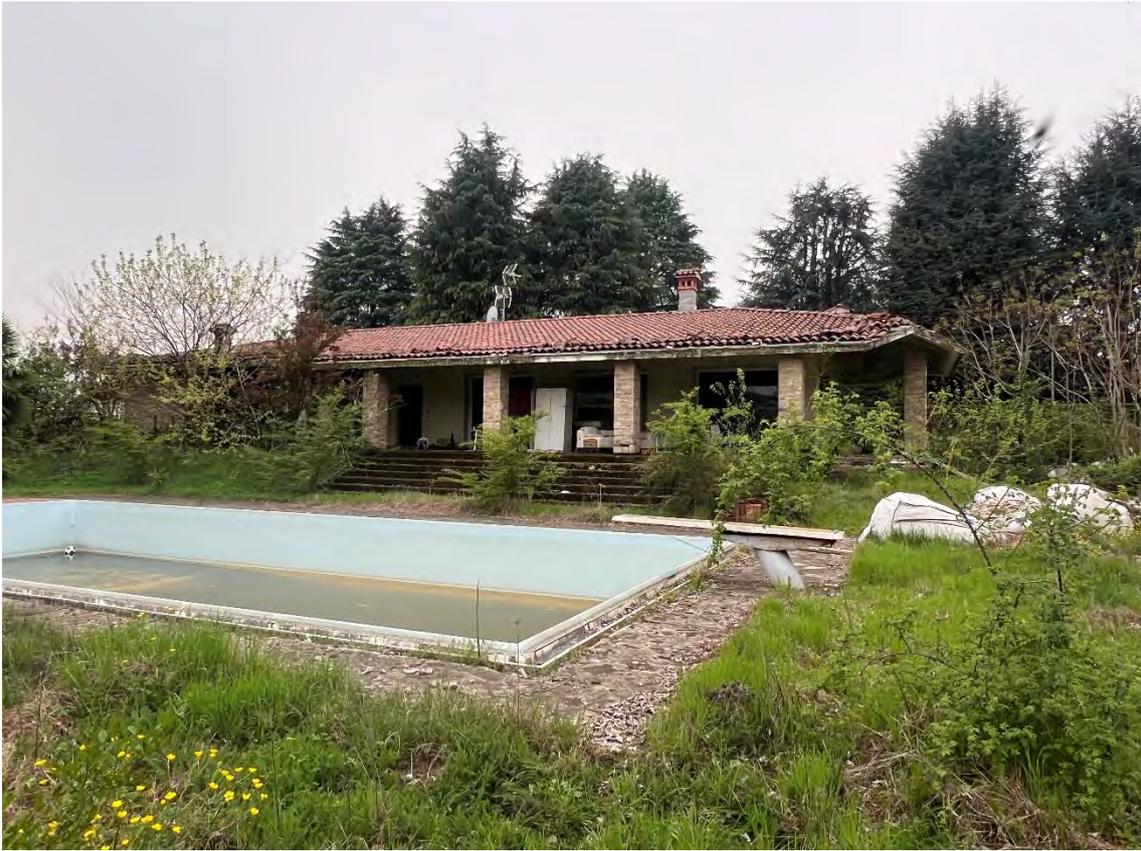
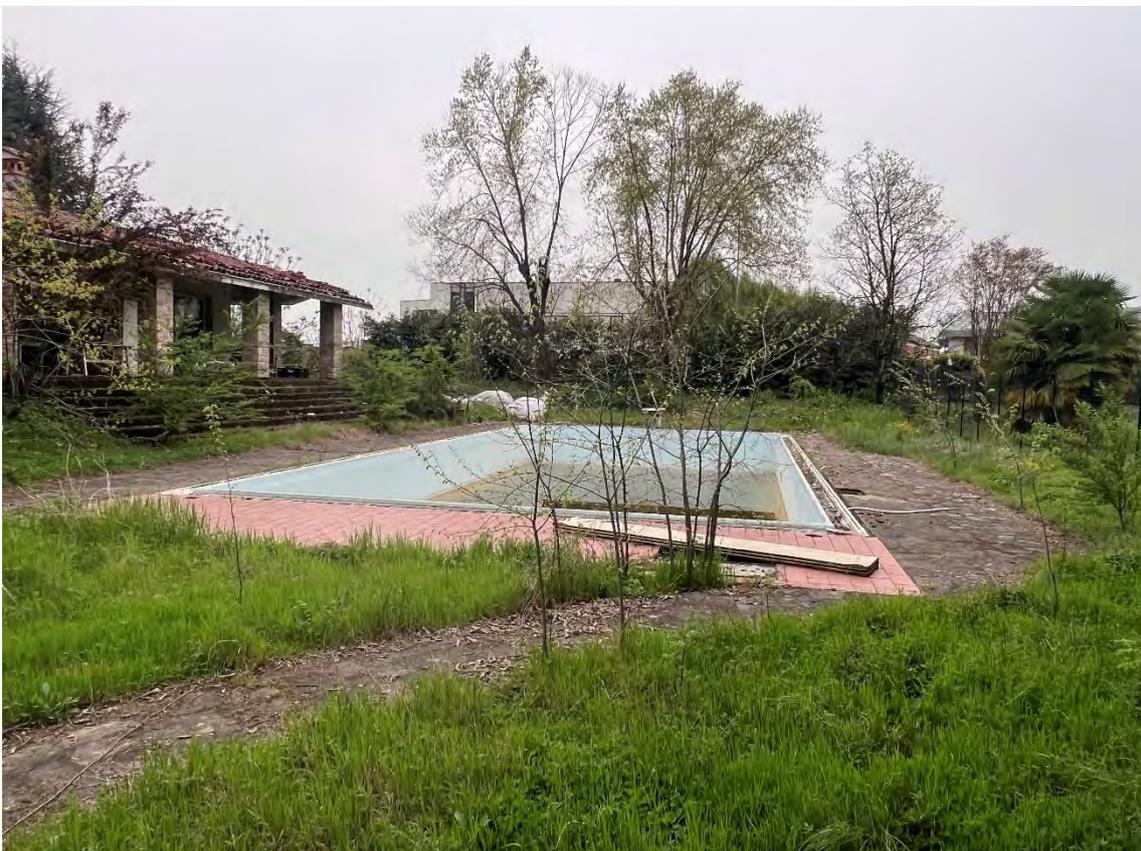
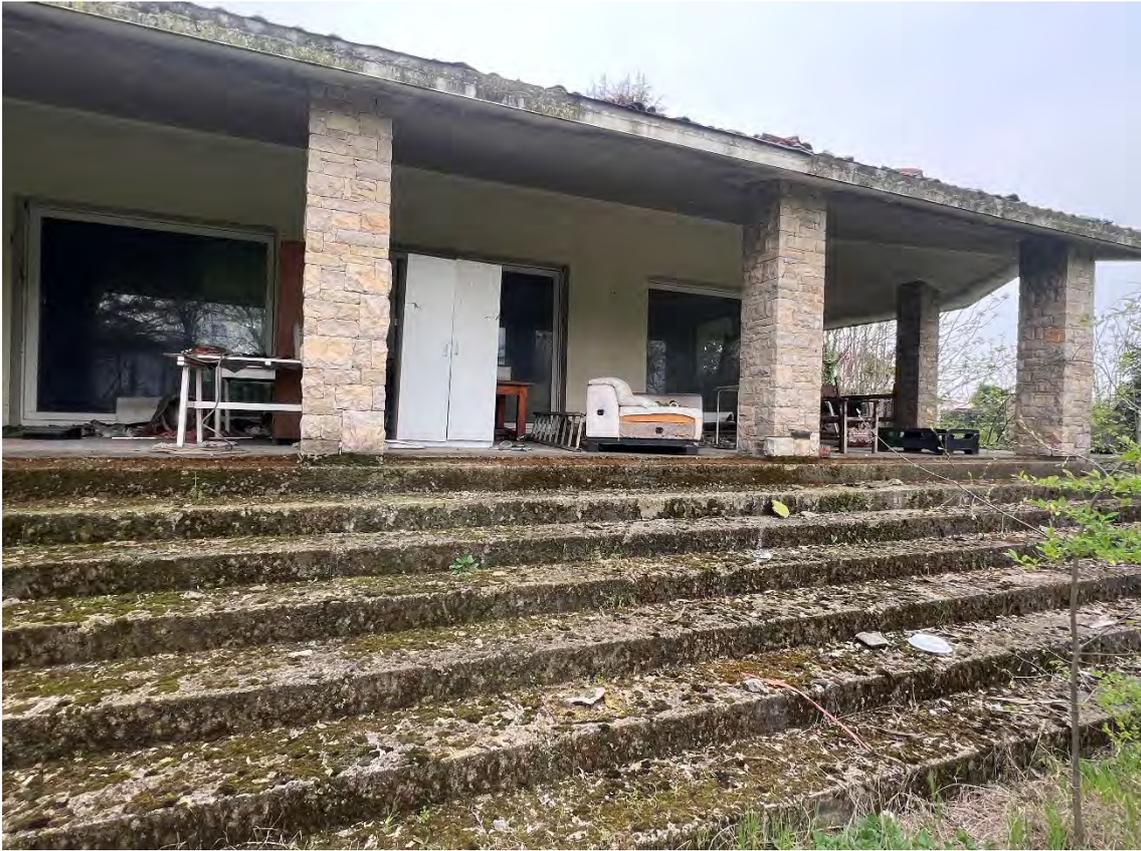
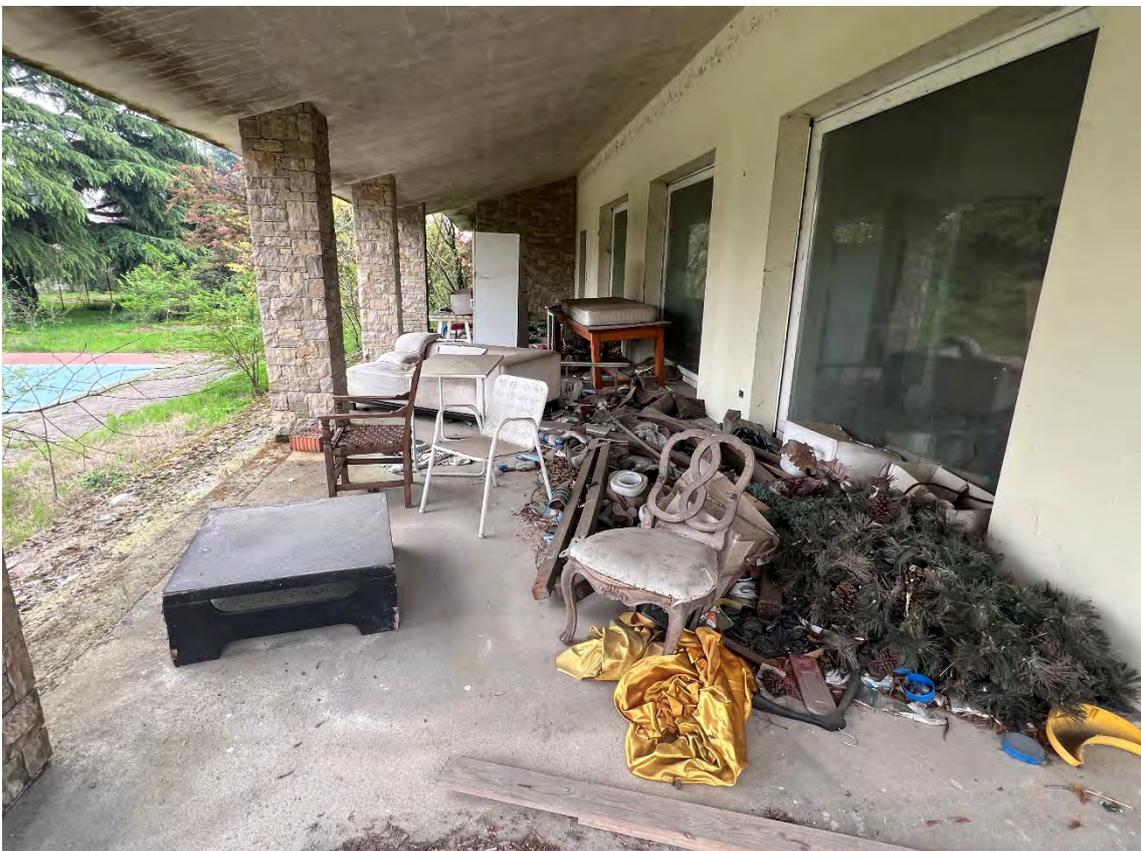
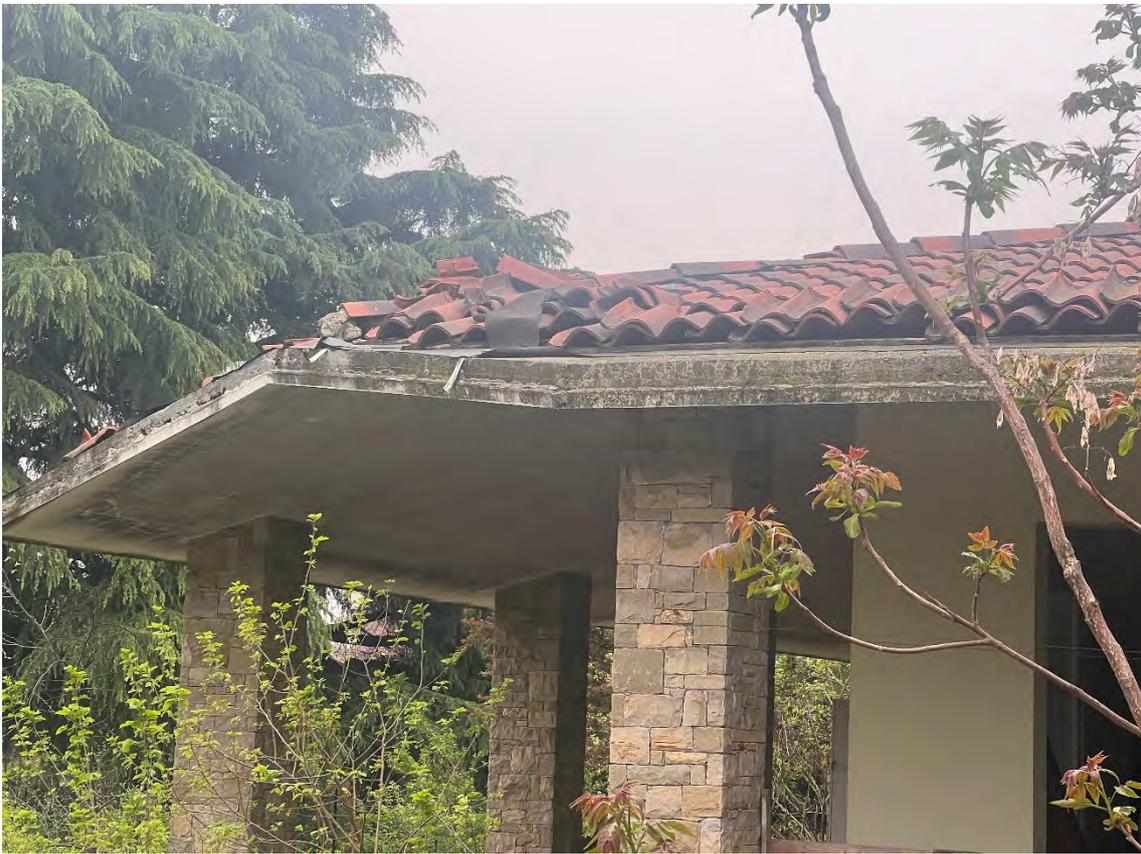
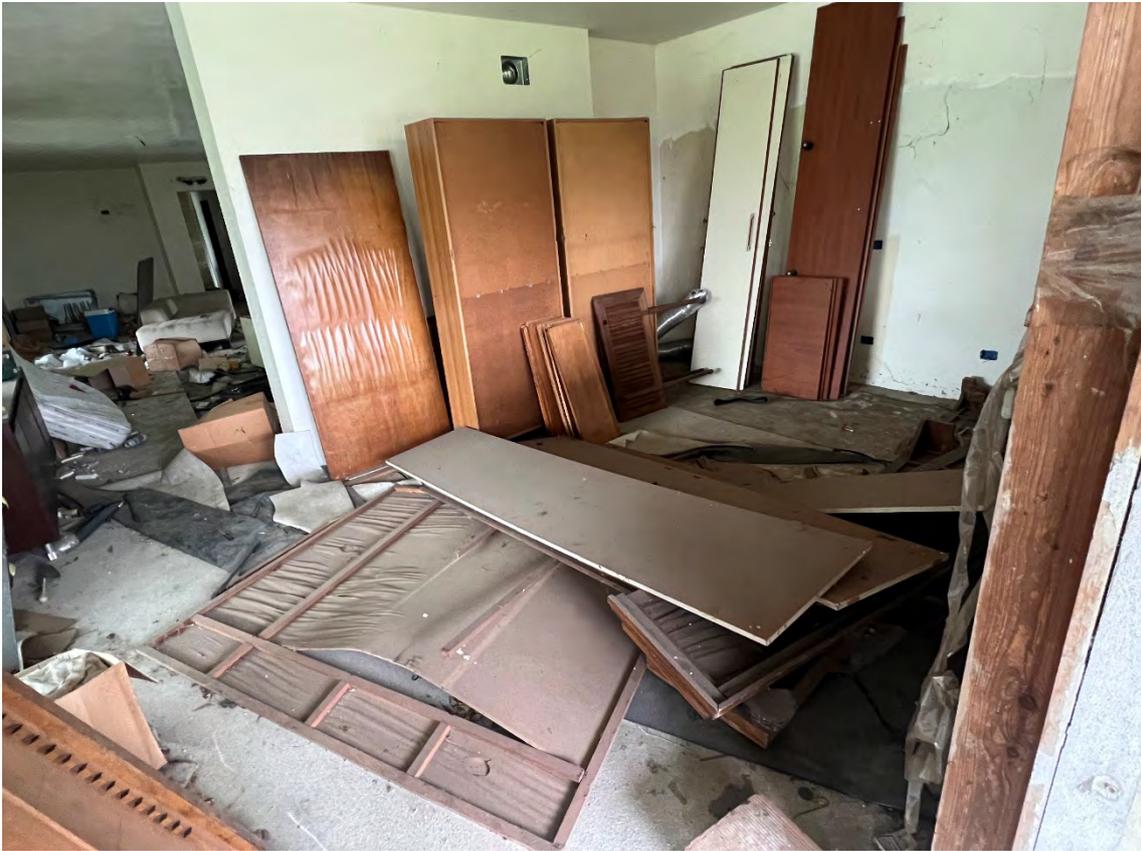
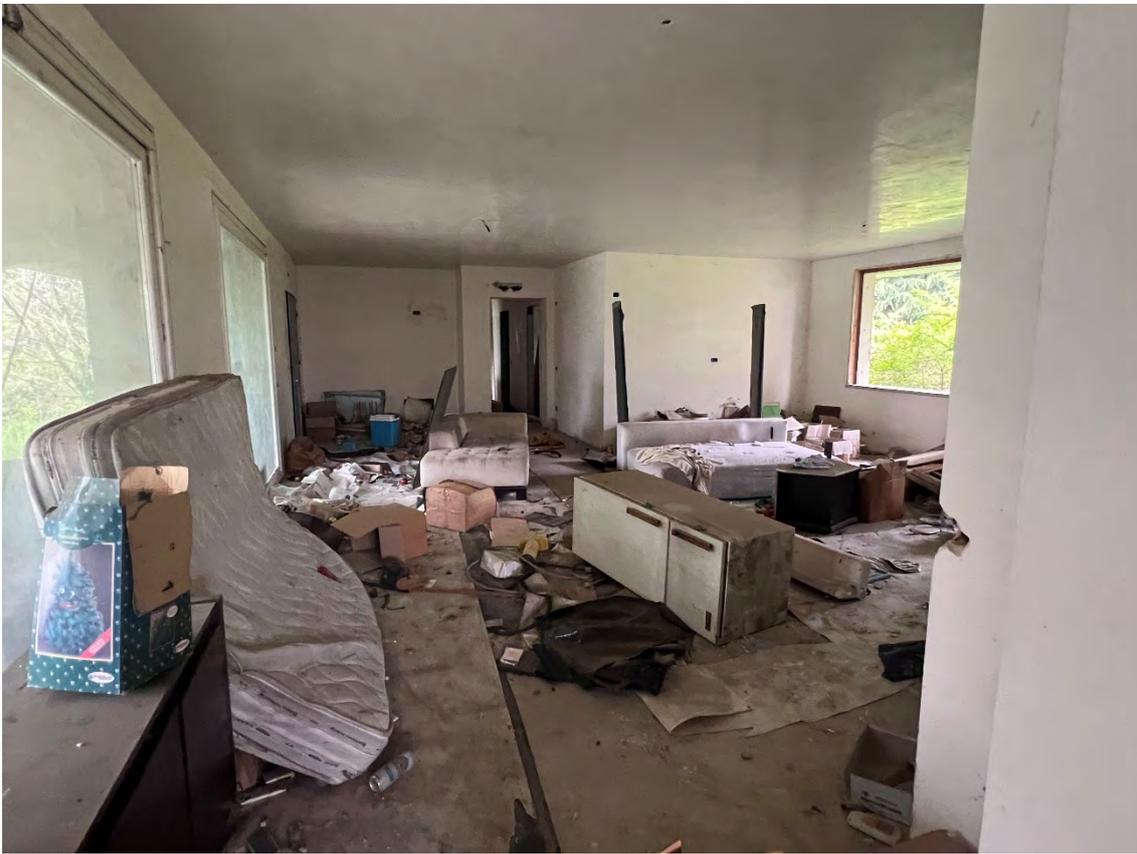
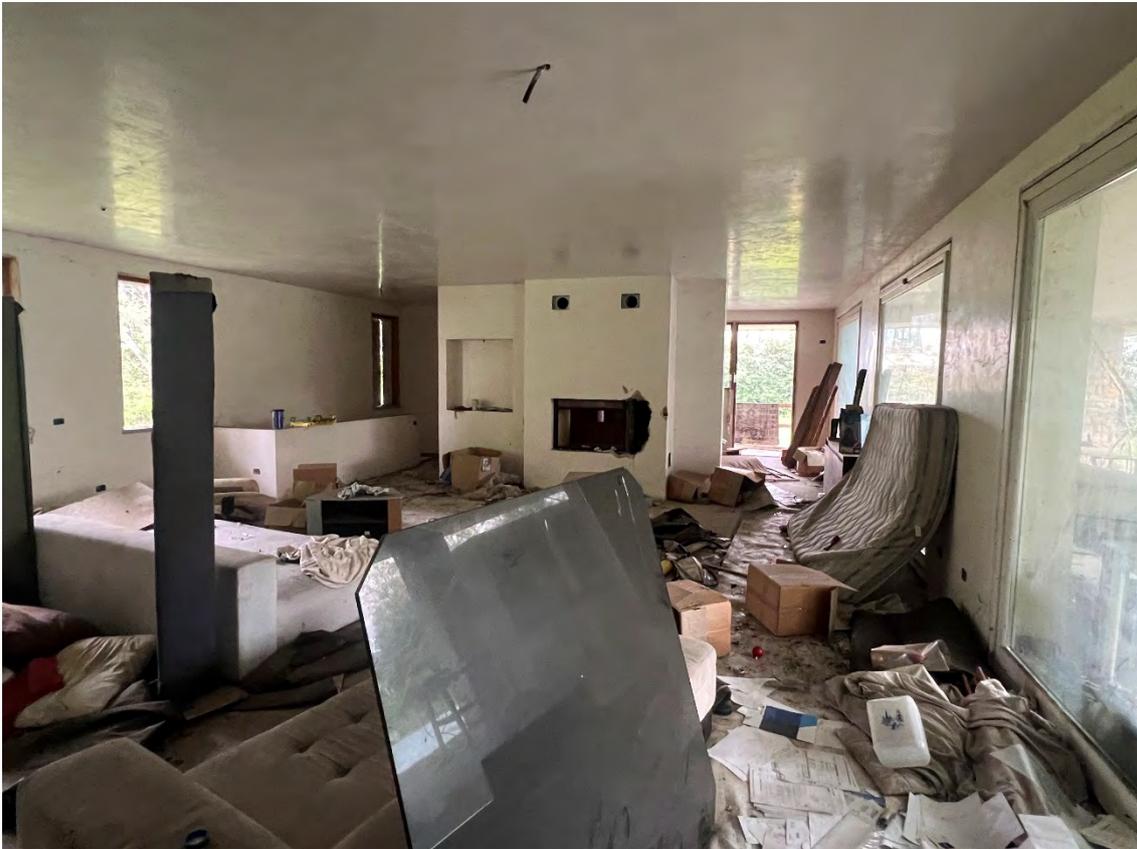
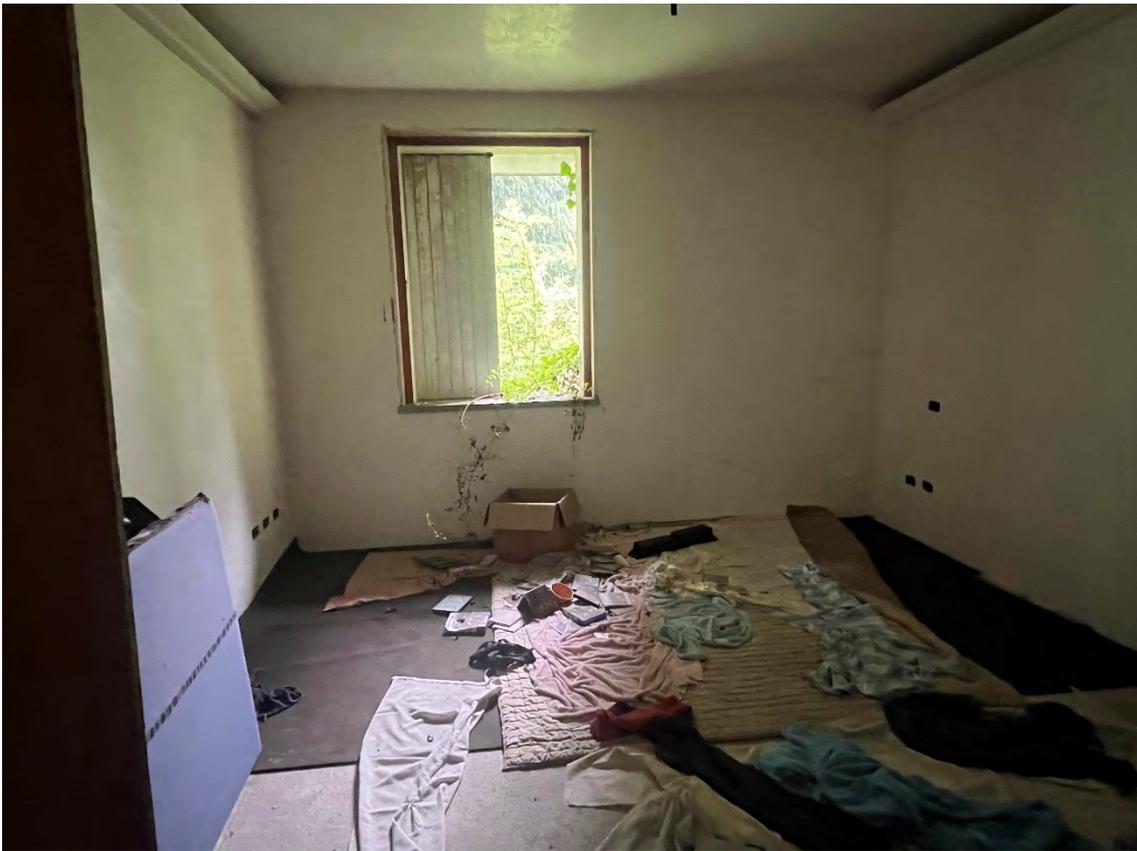
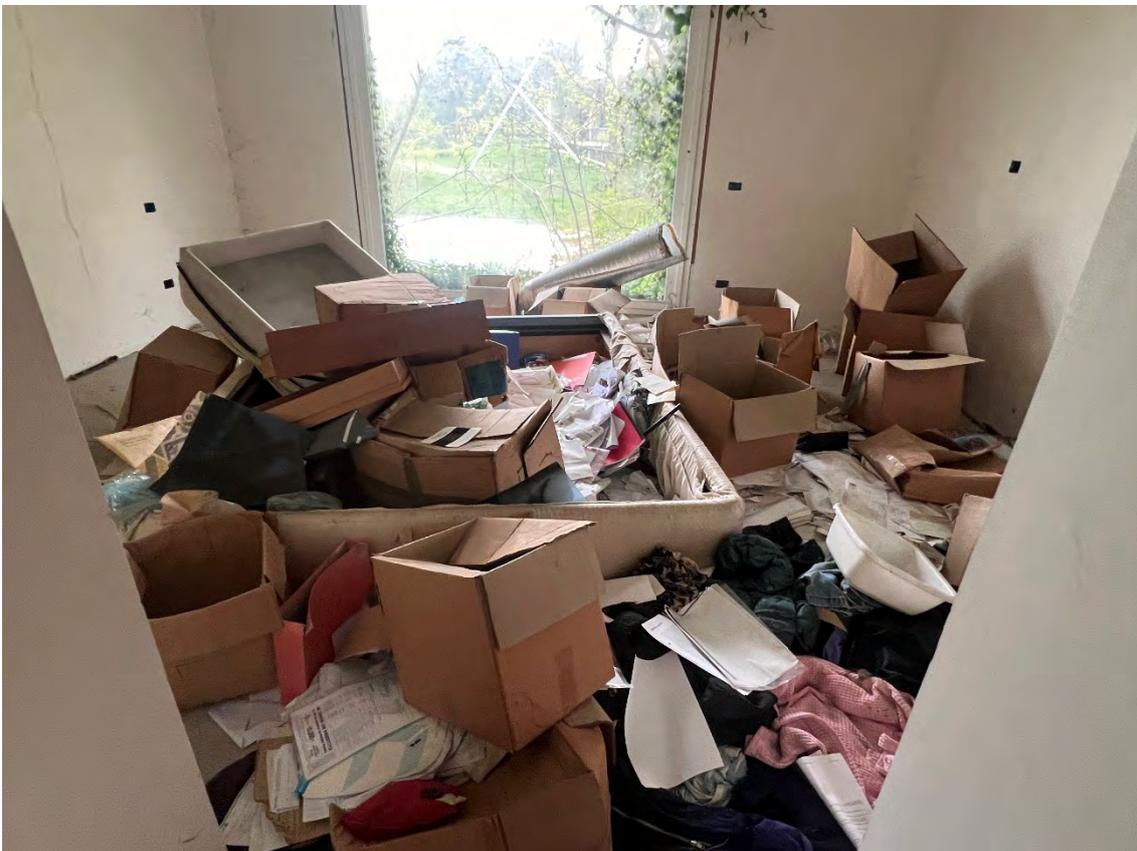
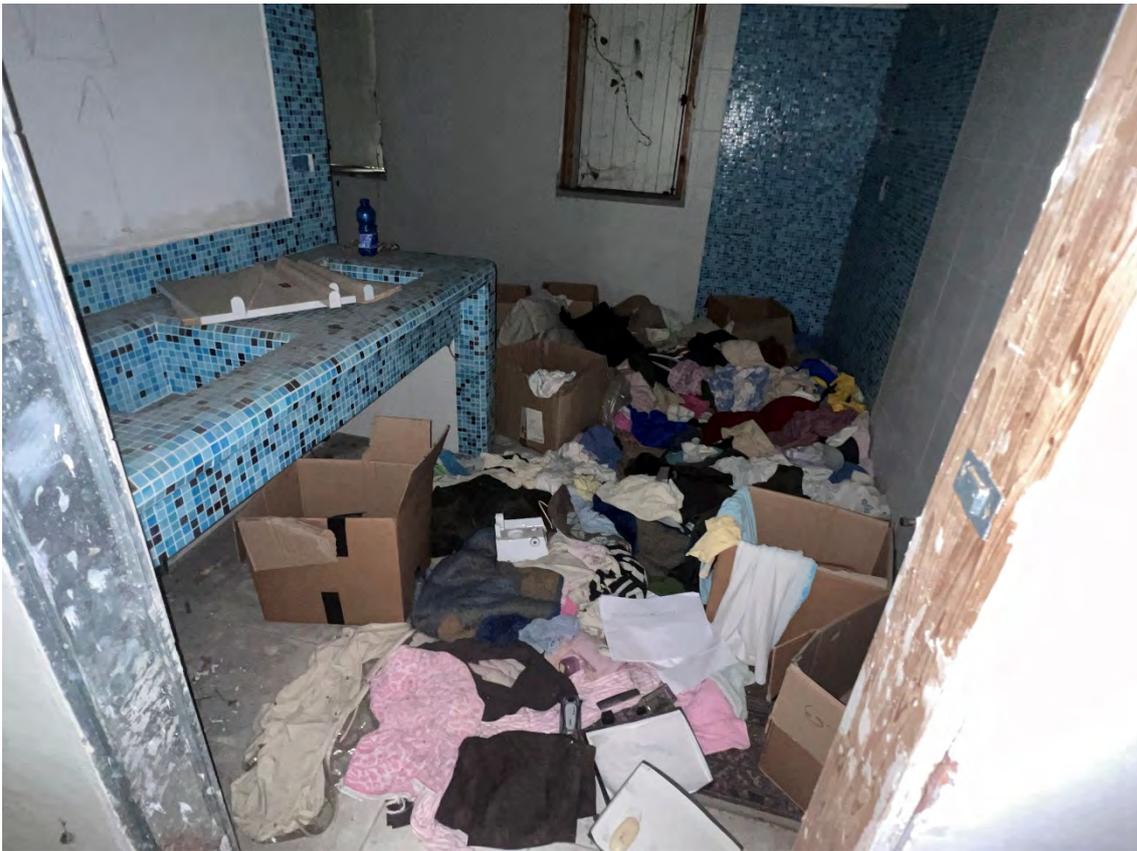
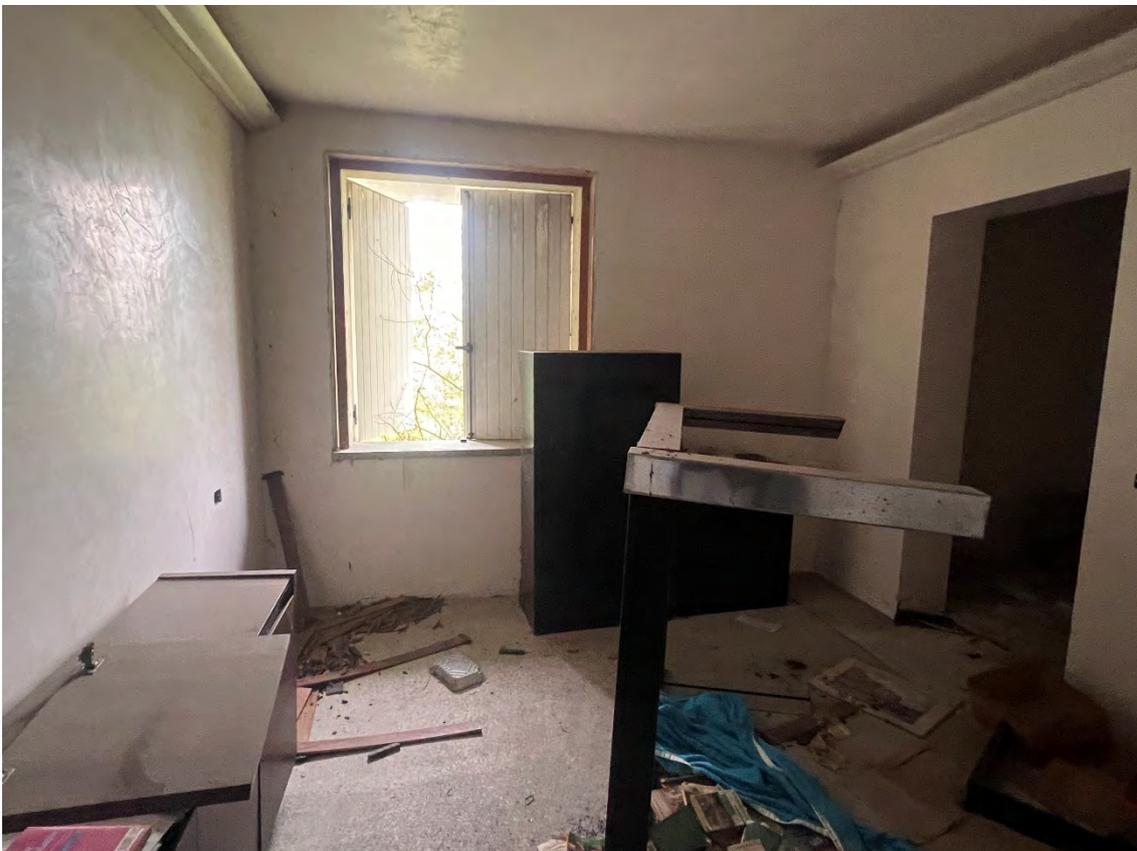
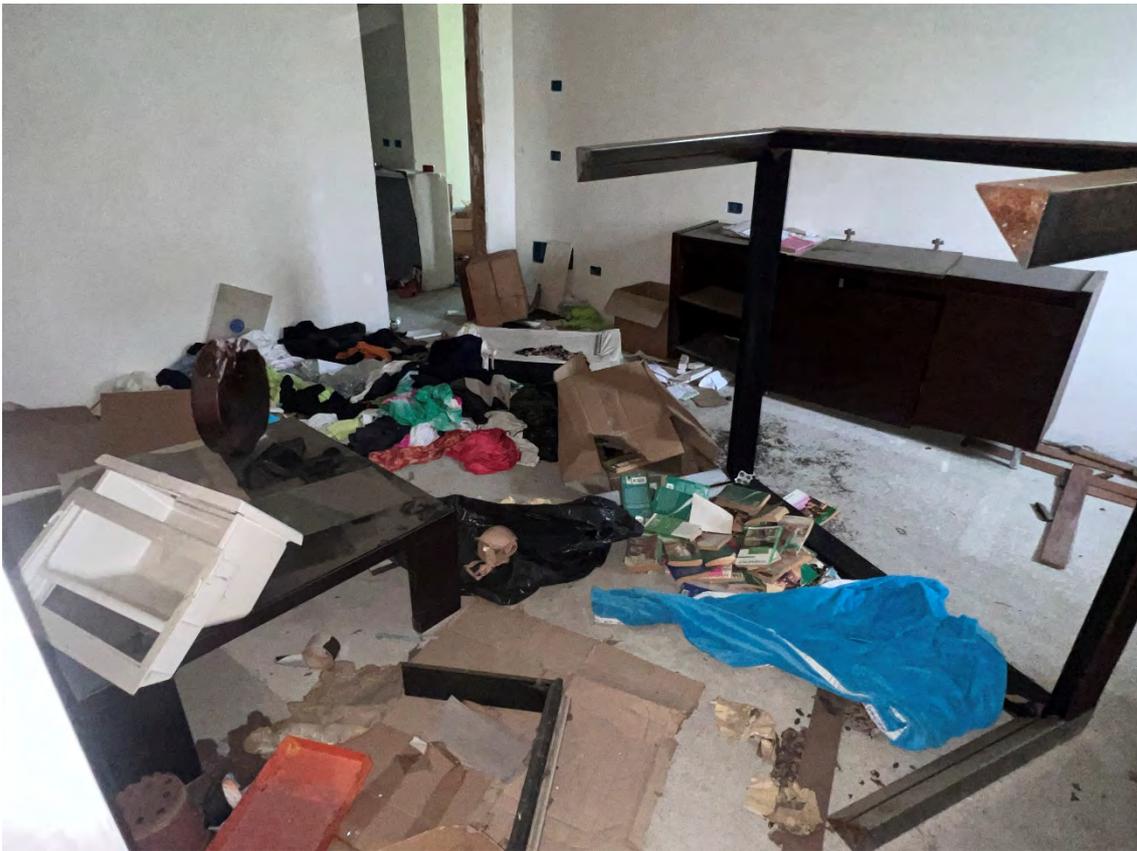
Nell'ambito della visita si è potuto constatare che il fabbricato (Lotto 1) versa in condizioni completamente diverse da quelle descritte nella CTU del 2015 e che per quanto accertabile, si può così sintetizzare:

- a) sono stati rimossi i cancelli posti a protezione degli accessi pedonale e carraio (su via Milano);
- b) è stata rimossa l'intera lattoneria della copertura, con relativo coinvolgimento del manto;

- c) sono stati rimossi tutti i serramenti esterni (sia del piano terra, che interrato) ad eccezione di quelli sul prospetto est (lato piscina) comunque danneggiati;

- d) è stata rimossa tutta la pavimentazione interna in legno del piano terra;
- e) sono stati rimossi i sanitari di tutti i servizi igienici;
- f) sono state rimosse tutte le porte interne e la porta sezionale di accesso al locale autorimessa del piano interrato;

- g) è stata rimossa la caldaia originariamente posta nel locale tecnico al piano interrato e ne sono state completamente troncate tutte le tubazioni di collegamento, così come quelle dei collettori dell'impianto di riscaldamento;

- h) sono stati completamente rimossi l'impianto elettrico ed antintrusione;
- i) è stato divelto l'inserito del camino posto nel locale soggiorno, con deterioramento della struttura di contenimento in cartongesso;

- j) sono state rimosse/danneggiate tutte le canaline della piscina esterna, compreso relativi accessori interni alla vasca.

Fermo restando quanto sopra, tutti i locali del piano terra ed interrato si presentano costipati di elementi di mobilio, vestiario ed oggetti di ogni genere; mentre numerosi sono i cumuli di rifiuti e macerie presenti sia all'interno dell'area di pertinenza, che nell'area edificabile di cui al mappale 418 (Lotto 2).

QUANDRO RIEPILOGATIVO DEI COSTI DI RIPRISTINO		
1)	Pulizia e smaltimento del materiale presente sia dei locali interni che nelle aree esterne di pertinenza	60 000,00 €

2)	Fornitura e posa della lattoneria, compreso installazione dei ponteggi e sistemazione del manto di copertura, con integrazione di eventuali elementi mancanti	25 715,00 €

3)	Fornitura e posa in opera di serramenti interni ed esterni	61 780,00 €
4)	Posa in opera di pavimenti del piano terra	14 964,95 €
5)	Ripristino del cartongesso del camino posto nel locale soggiorno	1 870,00 €

6)	Ripristino intonaci interni e relativa tinteggiatura dei locali	24 500,00 €
7)	Verifica e ripristino dell'impianto elettrico ed antintrusione	26 350,00 €

8)	Verifica e ripristino impianto idraulico, compreso caldaia e sanitari	45 750,00 €
9)	Opere di ripristino della piscina, compreso sostituzione del telo interno di rivestimento della vasca, delle canaline, degli accessori interni, del motore e quanto necessario alla rimessa in esercizio	36 200,00 €

10)	Fornitura e posa in opera di cancello pedonale e carrai, compreso ripristino dei pilasti in pietra	17 990,00 €
11)	Opere edili ed assistenze in genere	12 500,00 €

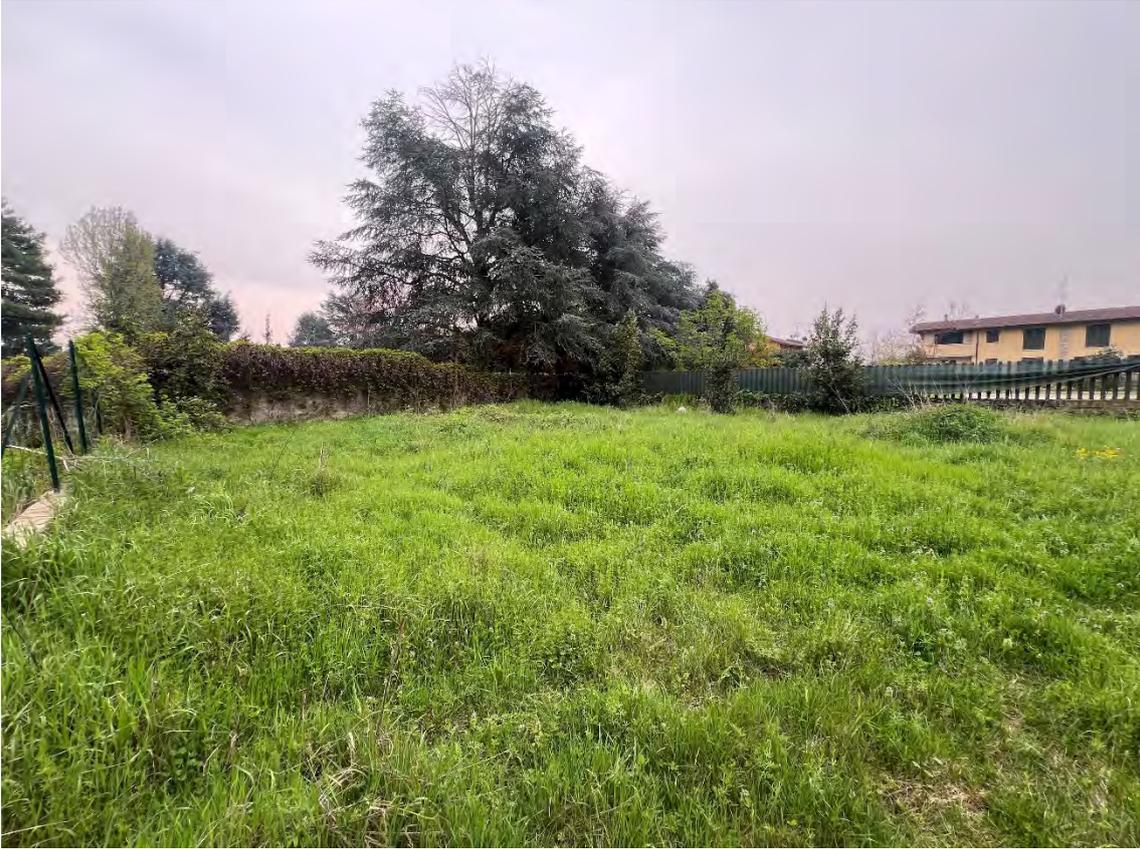
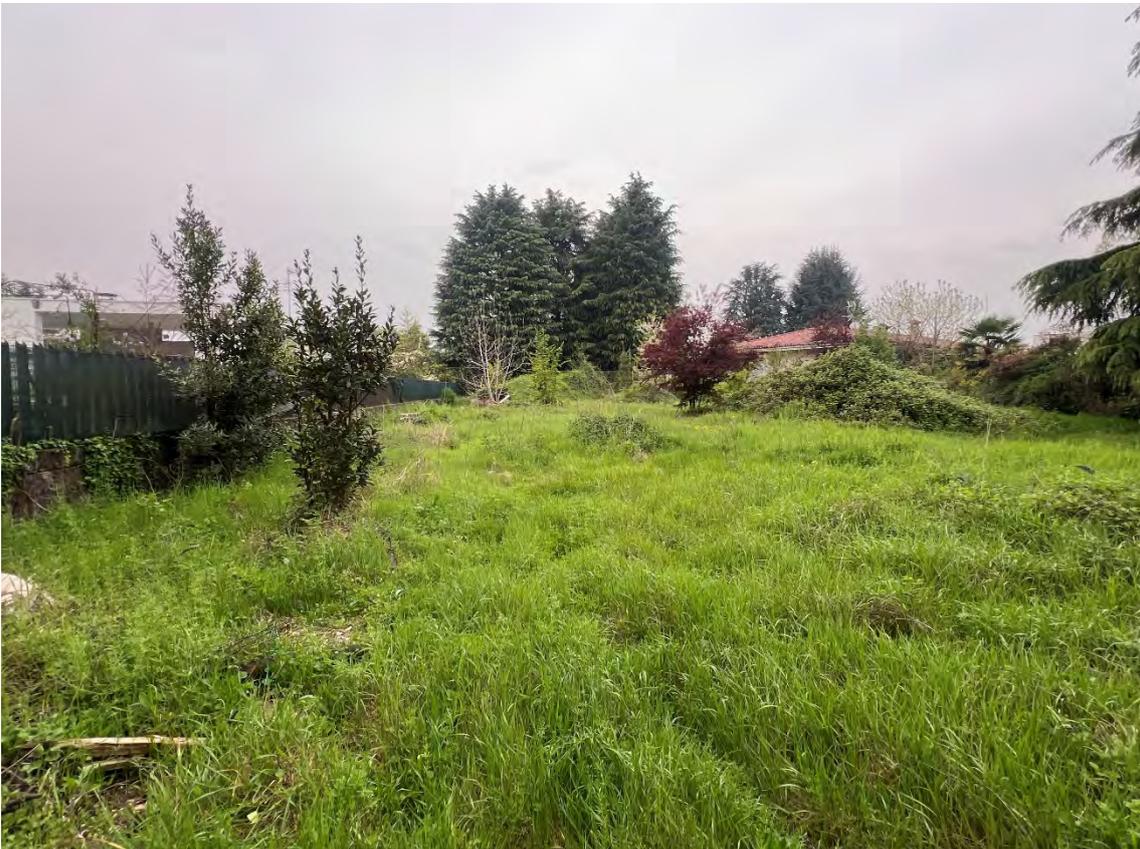
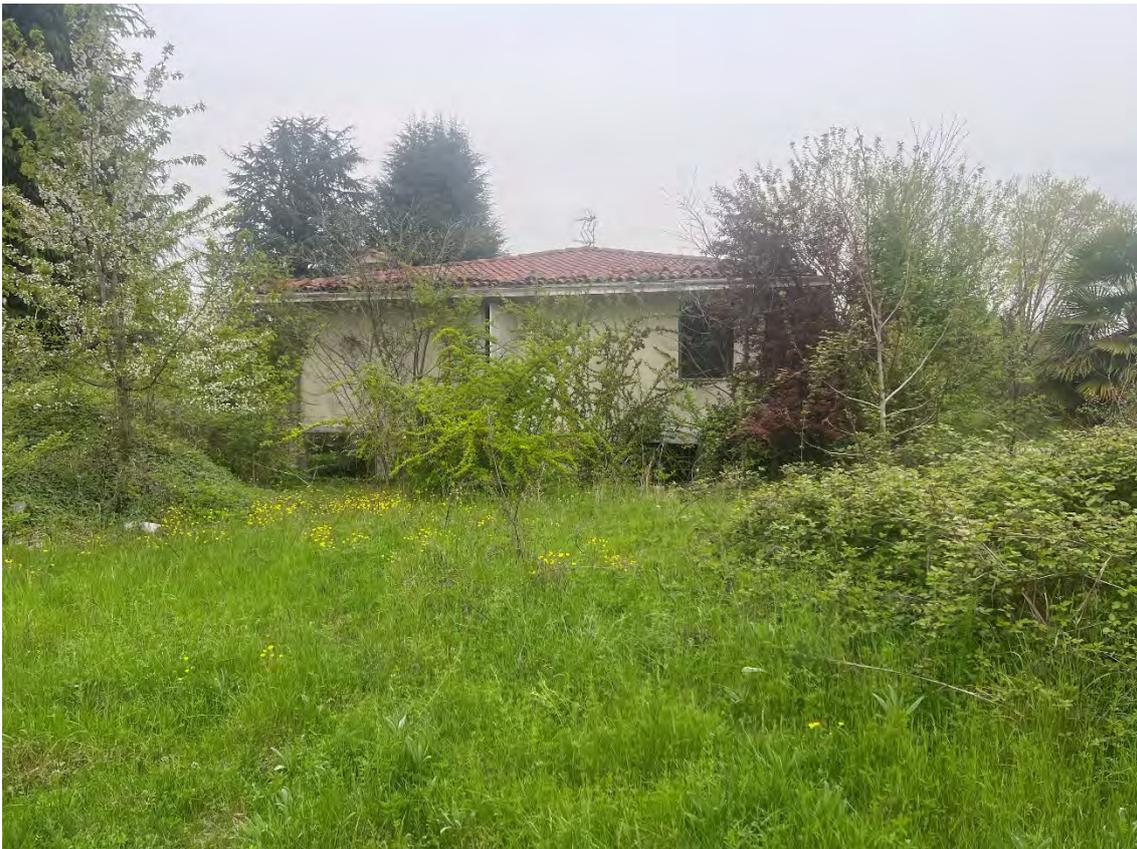
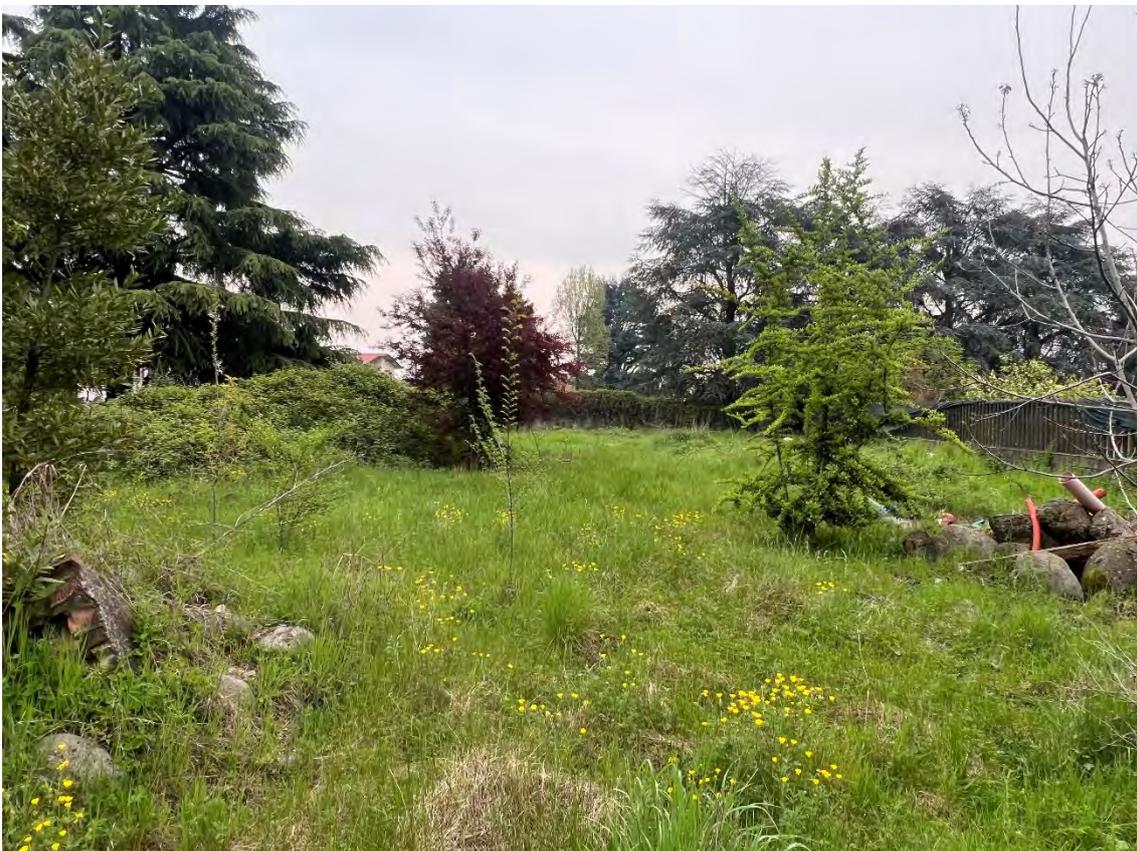
LOTTO 2 - TERRENO EDIFICABILE

Per quanto concerne il valore dell'area edificabile (lotto 2), non vendibile separatamente per le limitazioni meglio specificate nel rapporto di valutazione originario, non si rilevano sostanziali variazioni rispetto a quanto rilevato nel sopralluogo del 2015 e si ritiene pertanto congruo riconfermare il valore originario, avvalorato anche nell'aggiornamento depositato in data 24.06.2023, ovvero:
