# TRIBUNALE ORDINARIO - BUSTO ARSIZIO

**188/2022**

**CONSULENZA ESTIMATIVA GIUDIZIARIA**

## LOTTO 1

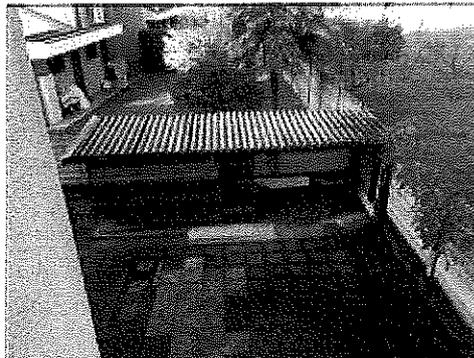
Sono state rilevate le seguenti difformità: Mentre a piano primo non si palesano evidenti difformità rispetto a quanto agli atti, le difformità sulla distribuzione interna dei locali a piano terra diventano sostanziali; l'autorimessa interna è oggi stata ricondotta a spazio d'abitazione con la rimozione della basculante e la chiusura del varco con dei serramenti in ferro. La parete di separazione con l'abitazione posta a fronte dell'accesso è stata spostata rispetto a quella originaria e sono stati chiusi i due accessi diretti all'atrio. Tale modifica è probabile possa farsi risalire a diversi decenni fa. All'esterno del fabbricato poi nell'angolo nord est del lotto e nord-ovest dello stesso esistono delle pertinenze che non sono state autorizzate da alcun titolo edilizio. Si renderà necessaria la presentazione di Sanatoria Edilizia con il ripristino dei luoghi allo stato originario e la demolizione di quanto non autorizzato (in primis le pertinenze esterne abusive).

Le difformità sono regolarizzabili mediante: Demolizione manufatti non regolari

- Ripristino piano terra a quanto autorizzato con P.E. 211-70: €.25.000,00
- Demolizione pertinenze esterne con verifica ed eventuale onere di smaltimento di copertura in materiale amiantifero: €.10.000,00

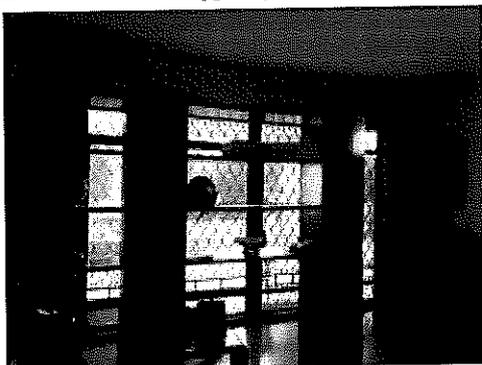
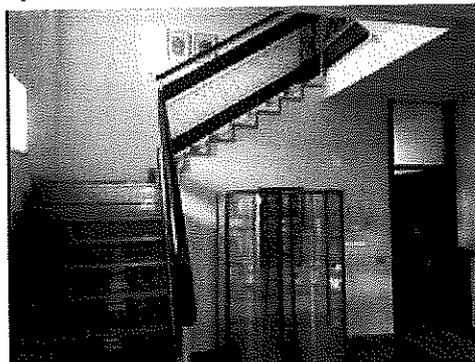
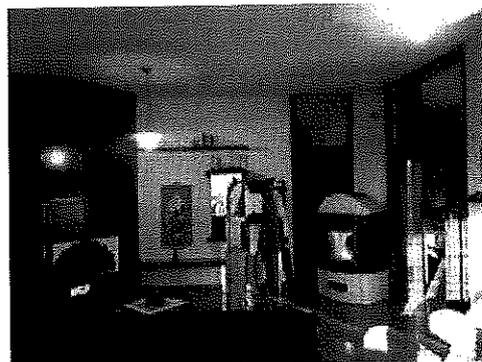
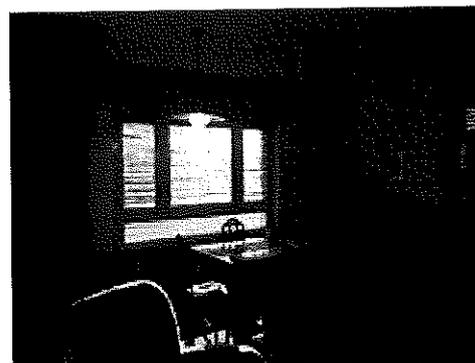
Le finiture sono datate e risalenti probabilmente all'epoca di costruzione dell'abitazione. Lo stato di manutenzione del fabbricato è mediocre.

Si deve sottolineare come in molti spazi abitativi vi siano tracce in corrispondenza della linea di collegamento parete/plafone di infiltrazioni e di annerimenti (umidità); si ritiene indispensabile un'accurata manutenzione della copertura ed in particolare dell'impermeabilizzazione della gronda in cemento armato che corona il fabbricato soprattutto lungo il lato nord ed est. E' presumibile si debba intervenire anche sui calcestruzzi della stessa mediante battitura, scrostamento, trattamento

Le facciate esterne sono in parte rivestite in beola, in parte in strollato; in alcune porzioni (specie a nord) si palesano tracce di umidità che dovranno essere eliminate tramite opportuno ciclo di risanamento/rispristino.

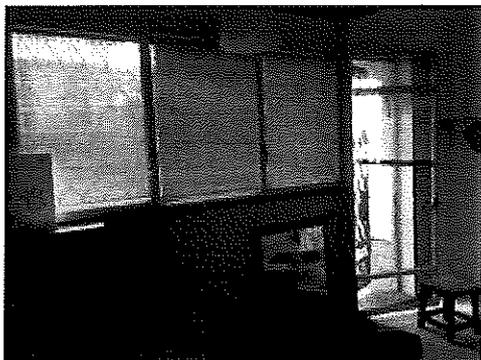
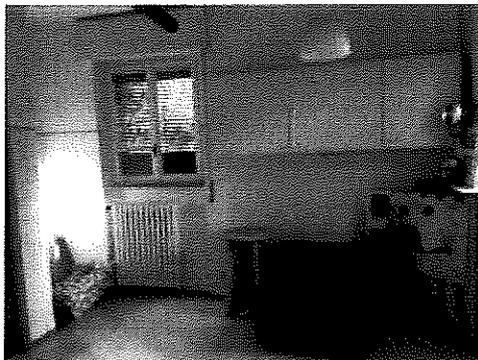
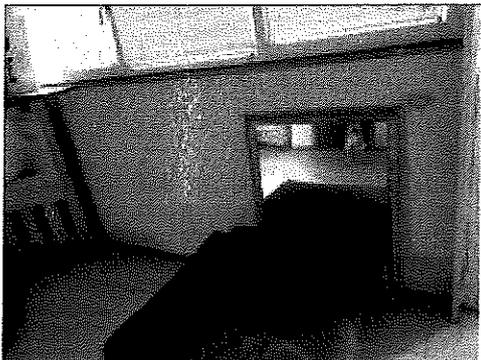
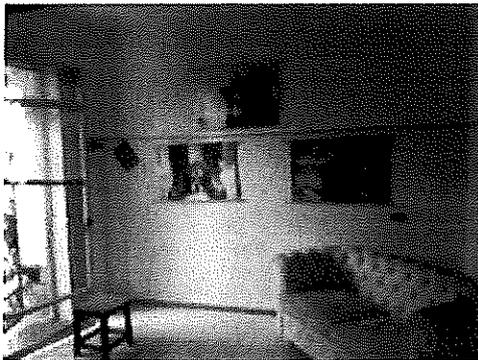
Quella che è definita catastalmente come autorimessa in realtà è uno spazio che negli anni è stato rifunzionalizzato ad un uso più strettamente legato alla residenza e che oggi definirei come locale hobby.

Attualmente di forma irregolare non corrispondente a quanto agli atti, dovrà essere ricondotto mediante opere edilizie e presentazione di sanatoria ha quanto legittimitato per sostanzarsi in un locale di forma rettangolare con larghezza di 4.60 mtl e lunghezza di 5.30 mtl

Lo stato di manutenzione è buono anche se è dubbio il funzionamento dell'impianto di riscaldamento che è collegato a quello principale dell'abitazione.
