# TRIBUNALE ORDINARIO - BUSTO ARSIZIO

### 411/2023

## CONSULENZA ESTIMATIVA GIUDIZIARIA

**A** appartamento a GALLARATE Via Monsignor Macchi 38, della superficie commerciale di **76,36** mq per la quota di 1/1 di piena proprietà ( \*\*\* DATO OSCURATO \*\*\* )

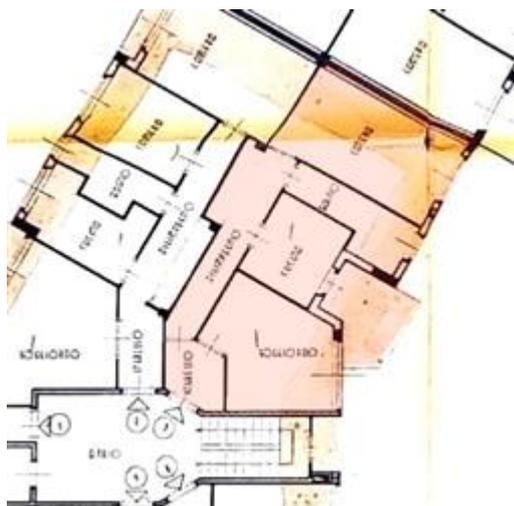
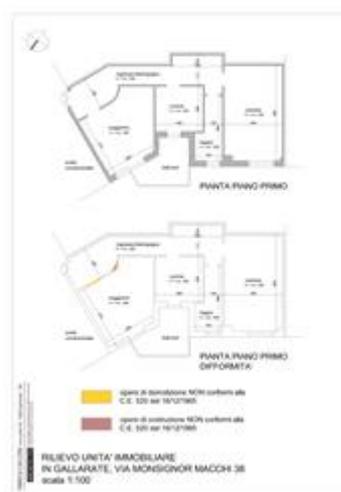
Sono state rilevate le seguenti difformità: si è riscontrata una lieve difformità in merito alla posizione della porta d'accesso al soggiorno e la forma del muro dello stesso che risulta stondata. (normativa di riferimento: DRP 280/01)

Sono state rilevate le seguenti difformità: forma del muro del soggiorno che risulta stondata

Le difformità sono regolarizzabili mediante: CILA in sanatoria ai sensi del DPR 380/01

Le difformità sono regolarizzabili mediante: presentazione di nuovo DOCFA

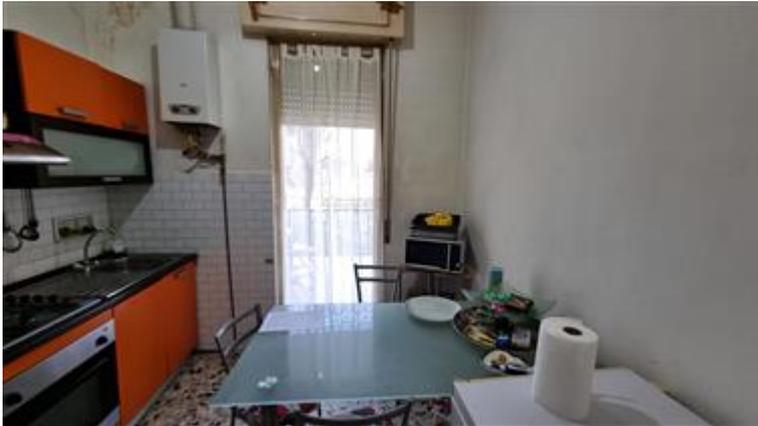
*cucina*

L'unità è dotata di riscaldamento centralizzato a gas abbinato ad un sistema a serpentine a pavimento; l'acqua calda sanitaria è garantita da una piccola caldaia a gas posta nella cucina. L'unità immobiliare è dotata di impianto Tv, impianto elettrico eseguito sottotraccia con tensione 220V.

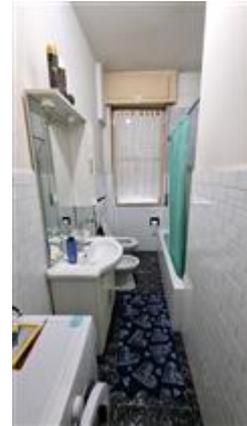
*bagno*

Il primo locale che si incontra è il soggiorno e a seguire la cucina; entrambe i locali si affacciano sul balcone coperto di proprietà. Dopo la cucina è presente il bagno dotato di lavabo, bidet, water, vasca da bagno e attacchi per la lavatrice. Adiacente al bagno è ricavata la camera matrimoniale. Le pareti interne sono intonacate al civile; la pavimentazione è in graniglia di marmo tipica degli anni 60; le porte interne sono in legno con specchiatura in vetro; i serramenti esterni sono in ferro con singolo vetro e tapparelle in pvc.

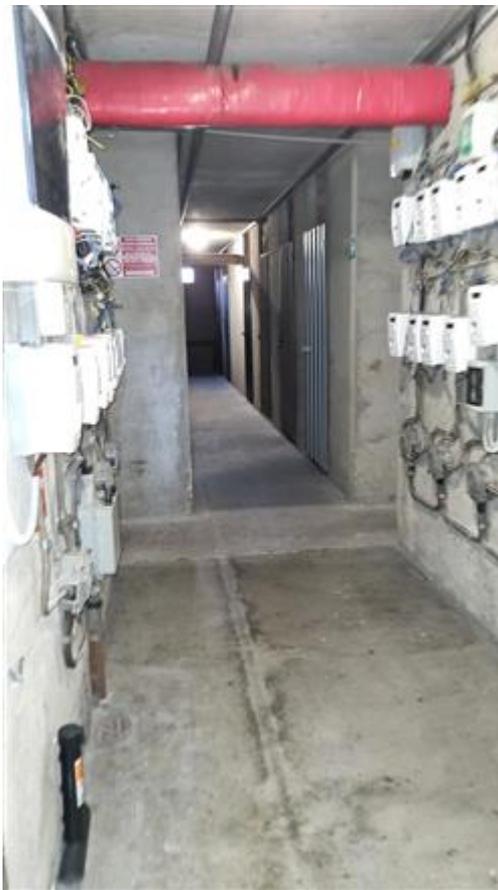
L'appartamento al suo interno risulta in discreto stato di manutenzione, anche se presenta le finiture originali del 1965 e i serramenti esterni non rispondono ai requisiti di contenimento energetico. L'unità è composta anche da una cantina collocata al piano interrato a cui si accede dalla scala condominiale. La pavimentazione è in battuto di cemento e le pareti risultano finite al rustico. L'accesso è consentito da una porta metallica con lucchetto. Come già evidenziato non è stato possibile accedere alla cantina di proprietà.

Come già evidenziato la cantina in uso all'esecutato non è quella indicata sulla planimetria catastale. È stato individuato chi sta attualmente utilizzando la cantina abbinata all'appartamento oggetto della presente relazione di stima, che non si sono dimostrati collaborativi e non hanno permesso l'accesso al locale.
