TRIBUNALE ORDINARIO BUSTO ARSIZIO

ESPROPRIAZIONI IMMOBILIARI

273/2023

CONSULENZA ESTIMATIVA GIUDIZIARIA

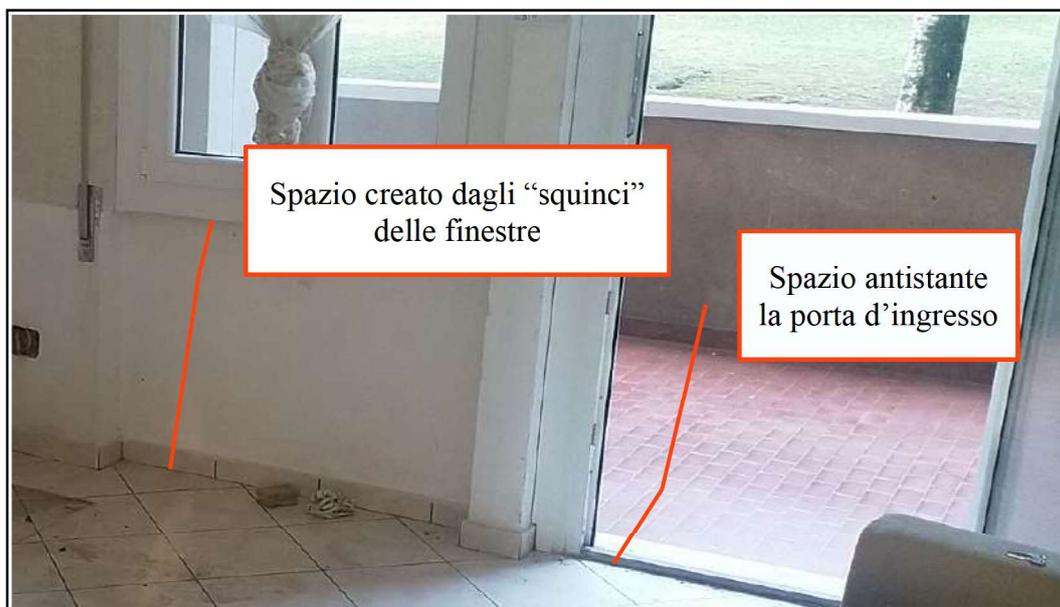
Dalle verifiche dello scrivente durante il sopralluogo a seguito di diversa disposizione dei tavolati interni e minore dimensione dell'appartamento (altra criticità successivamente illustrata), è emerso che la superficie netta dell'unità immobiliare è pari a circa 27,49mq, contro i 27,62mq indicati nella pratica edilizia.

Solo nell'eventualità di considerare gli spazi antistanti la porta d'ingresso e gli "squinci" delle finestre si potrebbe ottenere una misura netta prossima ai 28,00mq.

Altra possibilità per aumentare la superficie utile netta è l'eventualità di demolire la porzione del tavolato che divide la camera singola dal locale uso soggiorno, tenuto conto che l'appartamento dovrà essere soggetto comunque a delle opere di adeguamento igienico sanitario in quanto il bagno esistente ha una superficie netta pari a 3,58mq, minore del requisito minimo pari a 4,00mq (art. 3.4.70. servizi igienici e stanze da bagno: dotazione minima - Regolamento Locale Tipo d'Igiene titolo III°).

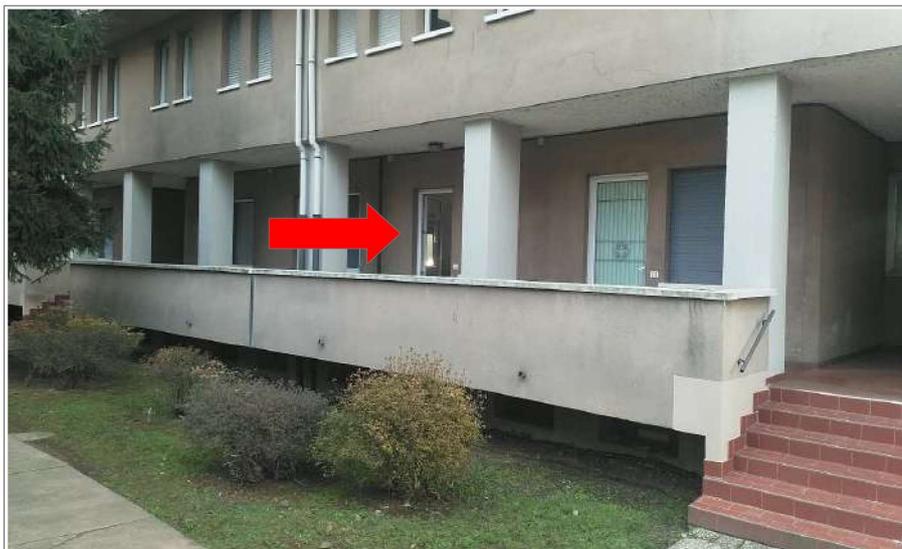
*Foto dell'accesso
(freccia rossa) dal
porticato comune*

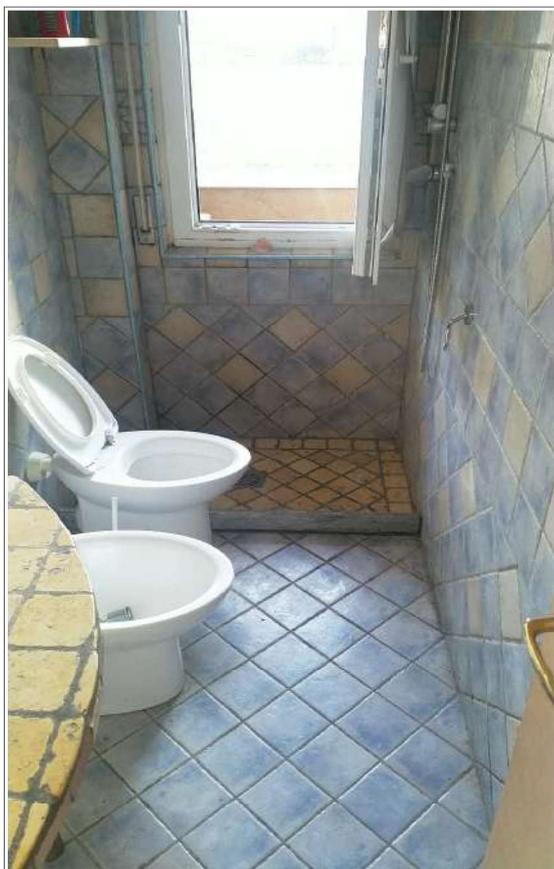
il bagno

Una piccola rientranza di circa 1,30mq del soggiorno conduce alla camera da letto singola e al bagno. Le finiture della camera sono le stesse del soggiorno, mentre il bagno ha il rivestimento in piastrelle sulle pareti perimetrali per un'altezza di circa 150cm, munito di sanitari standard, con doccia ricavata in fondo al bagno in prossimità della finestra, causa dimensioni molto ridotte dello stesso. Il balcone di forma rettangolare ha pavimentazione in piastrelle in gres ingelivo, parapetti pieni con rivestimento in "plastico" granigliato. Sul parapetto esterno sono stati eseguiti dei lavori di "messa in sicurezza" non ultimati, con ancora evidenti i ferri di armatura trattati con antipassivante contro l'ossidazione.

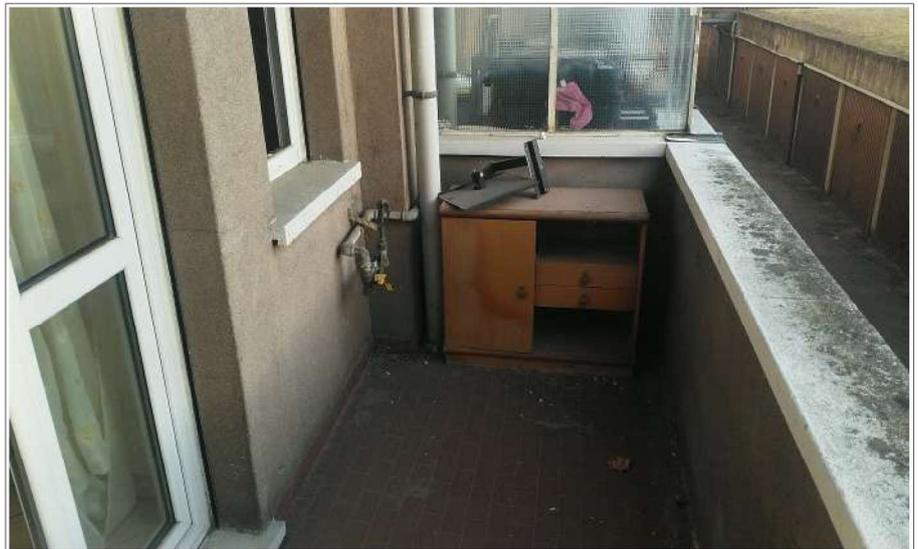
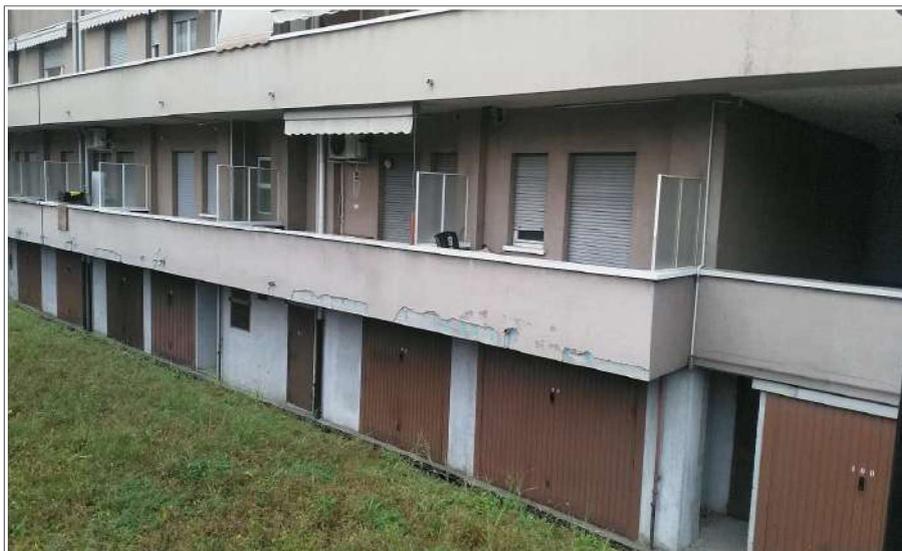
La palazzina nel complesso si presenta in uno stato manutentivo appena sufficiente (interventi più evidenti: facciate e balconi dovrebbero essere oggetto di manutenzione straordinaria).

*I parapetti esterni dei
balconi*

Dal sopralluogo, come del resto dalla semplice analisi fotografica dell'immobile, si sono ravvisati principi di “degrado” tali da presupporre interventi di manutenzione straordinaria nel breve e medio termine (come già descritto interventi sulle facciate e sui parapetti dei balconi), pertanto il coefficiente di conservazione è stato attribuito pari a 0,90
