TRIBUNALE ORDINARIO - BUSTO ARSIZIO

ESPROPRIAZIONI IMMOBILIARI

412/2023

CONSULENZA ESTIMATIVA GIUDIZIARIA

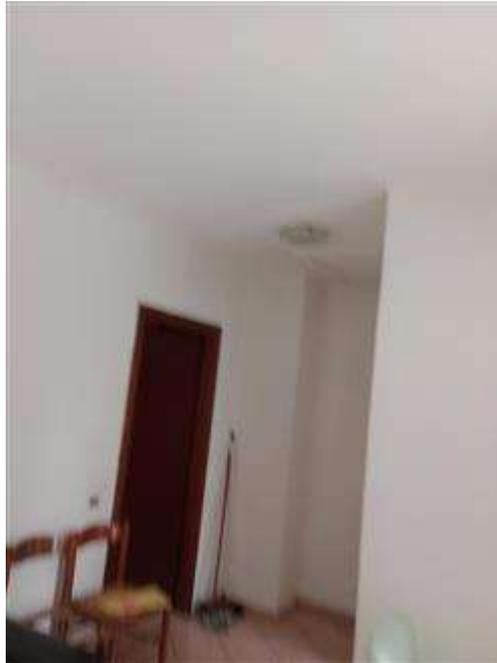
Sono state rilevate le seguenti difformità: la rimozione della parete e relativa porta di delimitazione

del disimpegno notte e di delimitazione della zona giorno con il servizio igienico (normativa di riferimento: regolamento edilizio e norme P.g.t.)

Le difformità sono regolarizzabili mediante: rifacimento della parete di delimitazione del disimpegno notte

- rifacimento della parete (presumibilmente in cartongesso) e posa di una porta interna: €2.500,00
