# TRIBUNALE ORDINARIO - BUSTO ARSIZIO

### 60/2023

## CONSULENZA ESTIMATIVA GIUDIZIARIA

**A** **appartamento** a JERAGO CON ORAGO VIA GIUSEPPE GARIBALDI 6, della superficie commerciale di **104,85** mq per la quota di 1/1 di piena proprietà ( \*\*\* DATO OSCURATO \*\*\* ) Palazzina residenziale a tre piani fuori terra oltre piano interrato ad uso autorimesse e giardino comune.

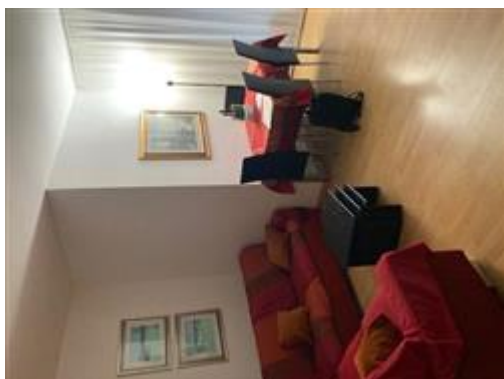
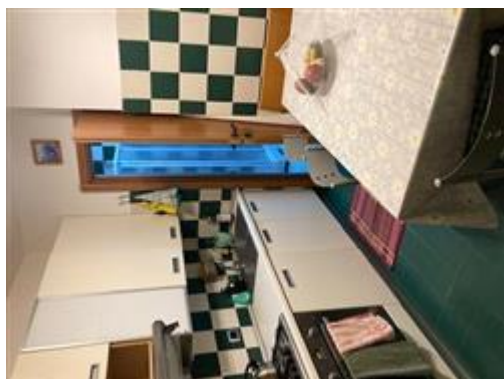
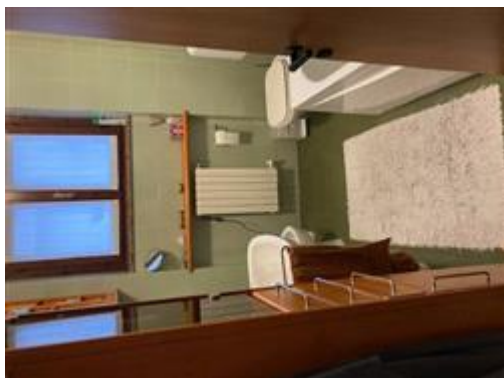
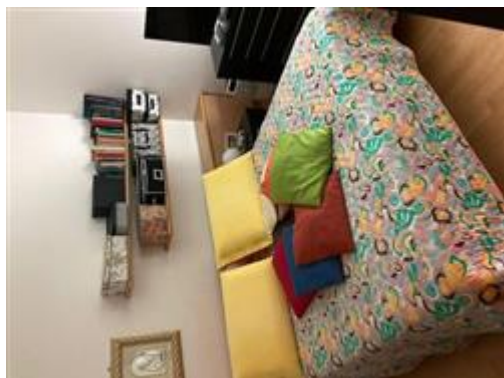
Appartamento ubicato al piano rialzato composto da ingresso/soggiorno, cucina, lavanderia, disimpegno, due camere, bagno e due ampi balconi.

Le pavimentazioni son in laminato nelle zone giorno e nelle camere, mentre in cuicina e nel bagno in ceramica. Il rivestimento del bagno è in ceramica h. m 2,40.

I serramenti esetrni son in legno con vetrocamera e persiane in legno. Le porte interne in legno tamburato.

Lo stato di conservazione e manutenzione risulta molto buono

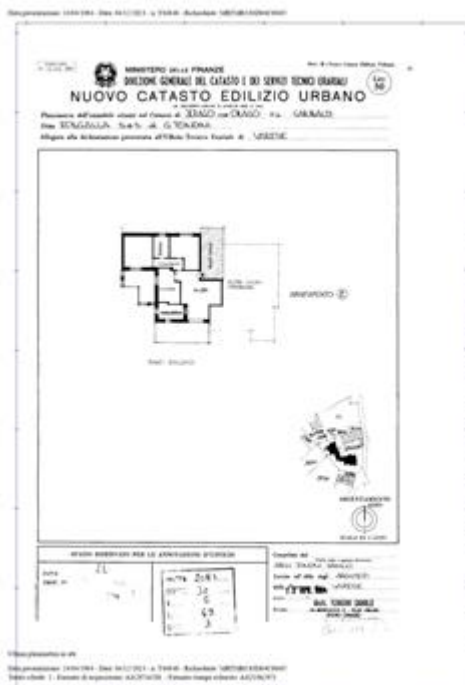
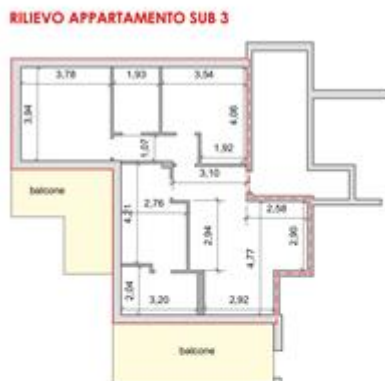
APPARTAMENTO MQ 94,00  
BALCONI MQ 31,00

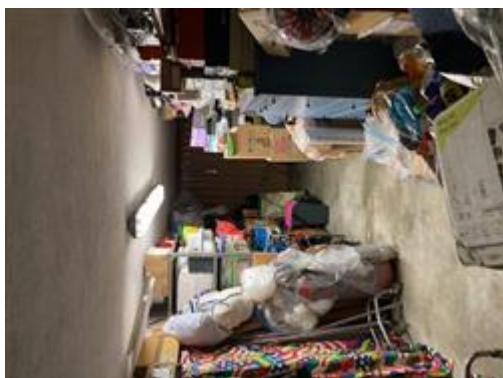
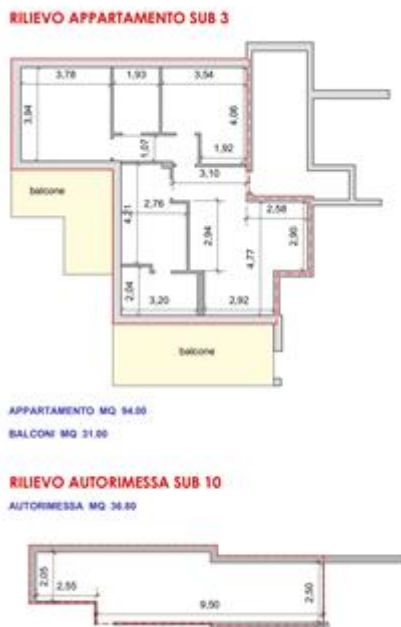
**box doppio**, composto da unico locale.
