TRIBUNALE ORDINARIO - BUSTO ARSIZIO

368/2023

CONSULENZA ESTIMATIVA GIUDIZIARIA

A appartamento a TURBIGO Via Sant'Uberto 29, della superficie commerciale di **73,10** mq per la quota di 1/1 di piena proprietà (*** DATO OSCURATO ***)

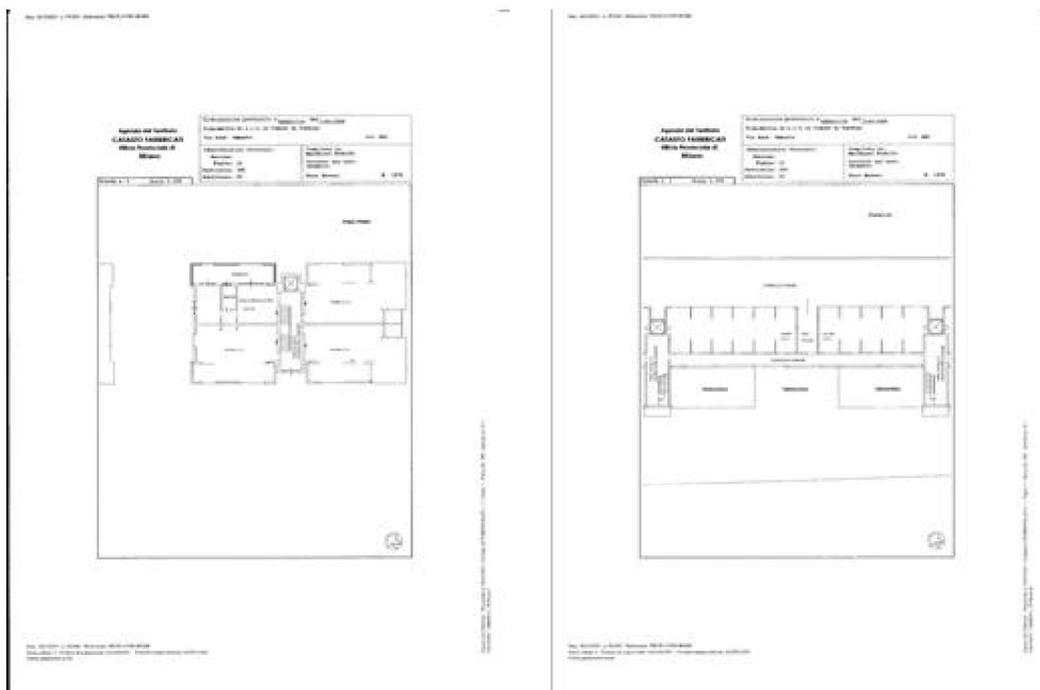
Sono state rilevate le seguenti difformità: il balcone/terrazzo è stato realizzato con una superficie maggiore pari a mq. 3,00 ca e localizzato sul fronte Nord (vi è una porz. di balcone che ruota intorno allo spigolo N/E del fabbricato, comportando un aumento del balcone per quanto sopra esposto. L'opera è evidentemente stata realizzata in corso d'opera.

Le difformità sono regolarizzabili mediante: Accertamento di conformità della porzione di balcone, realizzata in corso d'opera, per una superficie (indicata in rosso nella planimetria) pari a ca 3,00 mq.

- oblazione dell'opera abusiva da regolarizzare e relativi oneri concessori: €2.000,00
- pratica edilizia redatta e asseverata da professionista abilitato: €1.500,00
- pratica edilizia per il reperimento del parere favorevole in materia paesaggistica: €800,00

Tempi necessari per la regolarizzazione: 90 gg

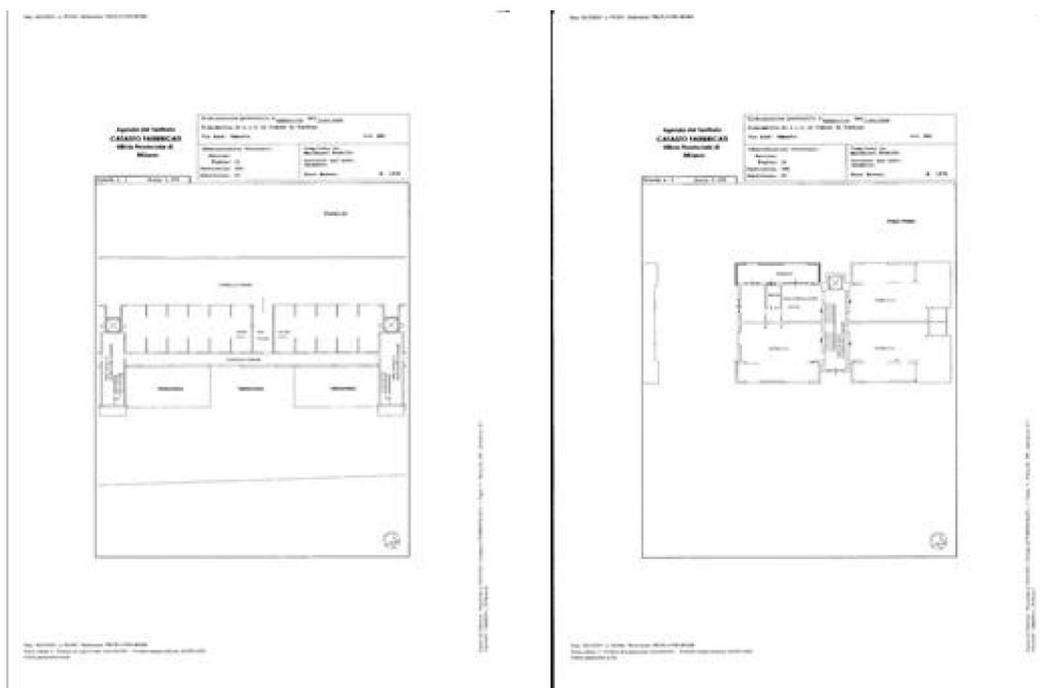
descrizione	consistenza		indice		commerciale
appartamento - superficie lorda	55,00	x	100 %	=	55,00
balcone terrazzo	26,00	x	35 %	=	9,10
autorimessa - sup. utile mq. 15.00 ca	15,00	x	60 %	=	9,00
Totale:	96,00				73,10
