TRIBUNALE DI BUSTO ARSIZIO
UFFICIO DELLA VOLONTARIA GIURISDIZIONE
CONSULENZA TECNICA D'UFFICIO

Il sottoscritto geom. Giovanni Pramma, con studio in Via Gavinana 8 di Busto Arsizio (VA), nominato Consulente Tecnico d' Ufficio dalla dr.ssa Manuela Foscarin, è cio come da dispositivo del 23.05.2023, veniva incaricato di *"redigere perizia di stima del compendio immobiliare oggetto della presente procedura"*,

RELAZIONE

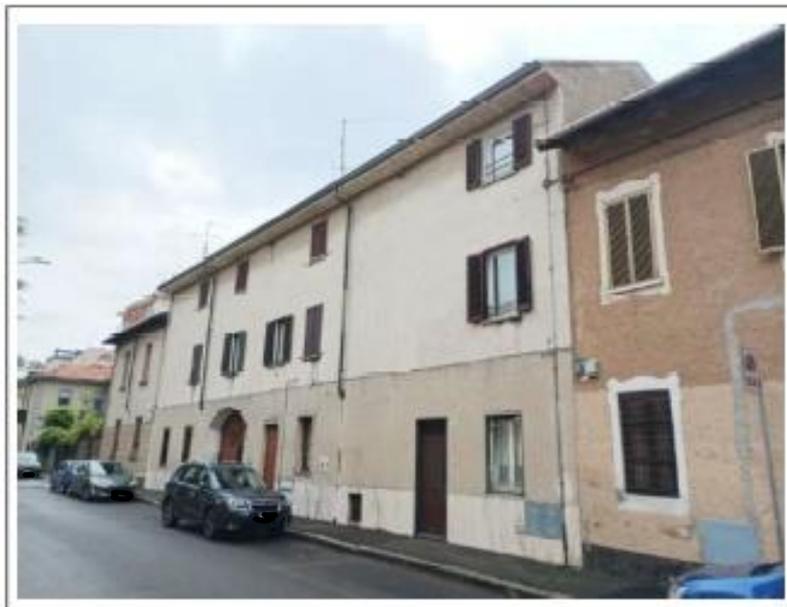
Trattasi di porzione di fabbricato, posta all' interno di compendio cortilizio di vetusta realizzazione sito in Via Rodolfo Gallazzi al civico 2 di Busto Arsizio (VA),

in zona semi-centrale nel rispetto del tessuto urbano, comodamente asservita viariamente ed urbanizzata.

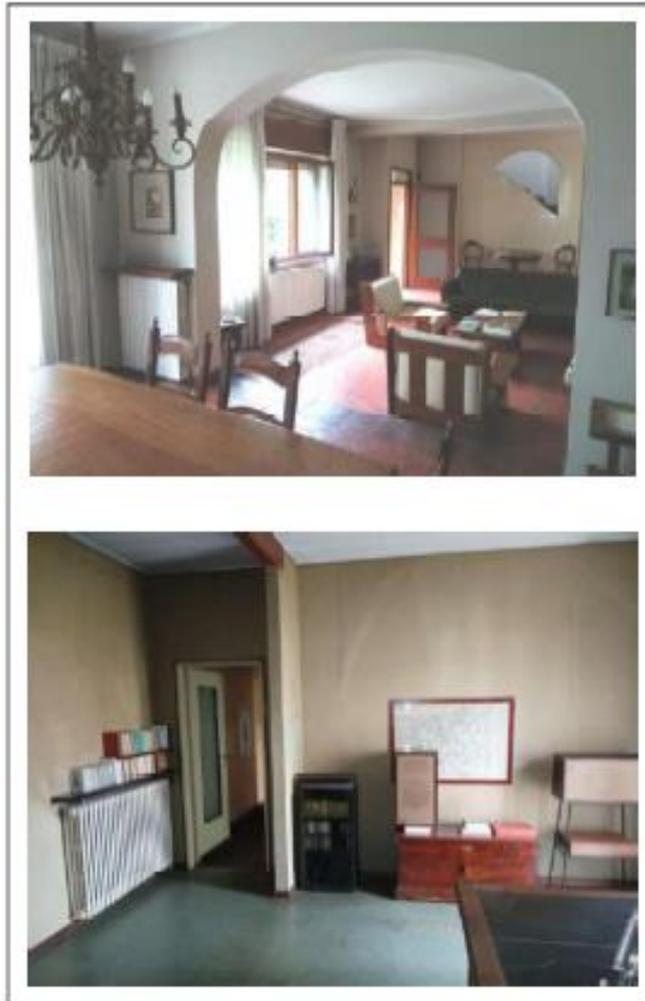
- **abitazione a piano terra e primo**, composta da (piano terra) ampio soggiorno, cucina, disimpegno e servizio igienico, rampa scala interna, (piano primo) tre vani, oltre disimpegno, due servizi igienici,

due balconi e terrazzo.

I finissaggi si raffigurano principalmente in: pavimenti parte in piastrelle, parte in moquette e parte in graniglia, porte interne in legno del vecchio tipo con specchiature a vetro, serramenti finestre in legno con vetri semplici, protetti da tapparelle pure in legno. Il tutto ampiamente datato; sussiste poi locale tecnico posto nel sottoscala;

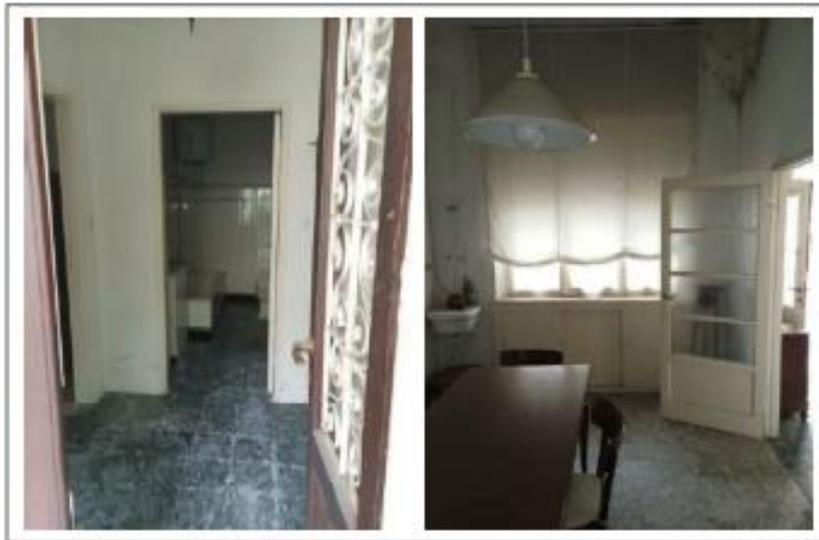
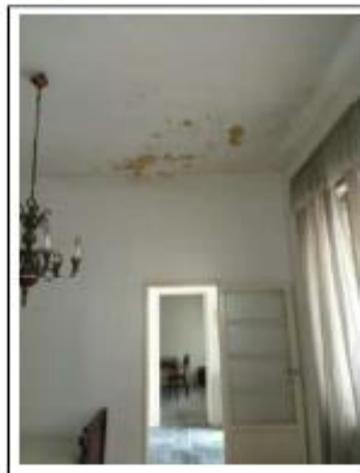
I finissaggi si raffigurano principalmente in: pavimenti parte in graniglia e parte in ceramica, porte interne in legno del vecchio tipo con specchiature a vetro, serramenti finestre in legno con vetri semplici protetti da tapparelle pure in legno. Unità questa che presenta tracce di avvenuta infiltrazione (presumibilmente dal terrazzo sovrastante)

serramenti finestre in legno con vetri semplici protetti da tapparelle pure in legno. Unità questa che presenta tracce di avvenuta infiltrazione (presumibilmente dal terrazzo sovrastante)

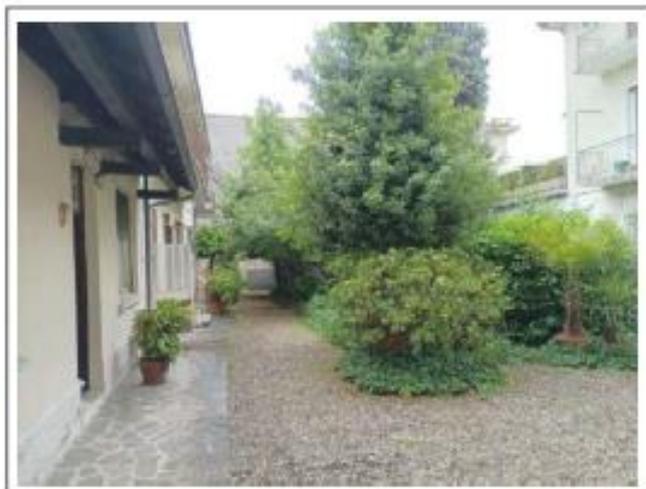
- area esclusiva, posta nel piu' ampio cortile, parzialmente piantumata

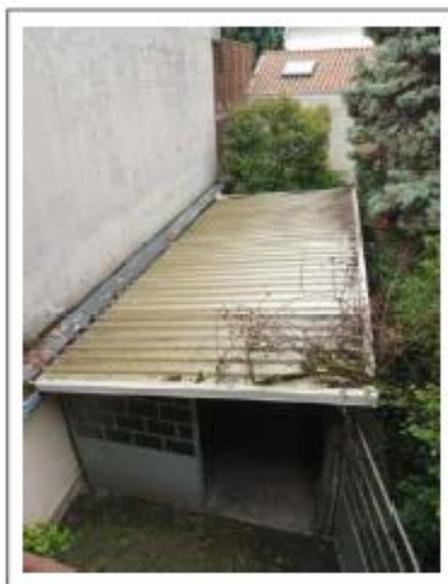
- **manufatto** accessorio suddiviso al suo interno in tre vani (ripostiglio, latrina e box-auto),

con copertura ad una falda in pannelli coibentati in lamiera pre-verniciata, pavimento in cemento e serramenti in ferro.

Da un raffronto tra la documentazione comunale reperita e l'effettivo stato dei luoghi si può ritenere che l'ultima tavola correlata al Condono Edilizio, raffiguri – in linea di massima – l'effettivo stato dei luoghi, ad eccezione di alcune lievi discordanze interne connesse alle dimensioni dei locali; deve sottolinearsi però che il manufatto accessorio, nella realtà, risulta difforme dall'autorizzato, con particolare evidenza anche della copertura completamente diversa da quanto indicato nel condono suddetto, ove la falda inclinata risulta con pendenza opposta a quanto riportato sul grafico.

Per tale contesto si ritiene che andrà ripristinato correttamente lo stato autorizzato.
