TRIBUNALE ORDINARIO - BUSTO ARSIZIO

ESPROPRIAZIONI IMMOBILIARI

359/2023

CONSULENZA ESTIMATIVA GIUDIZIARIA

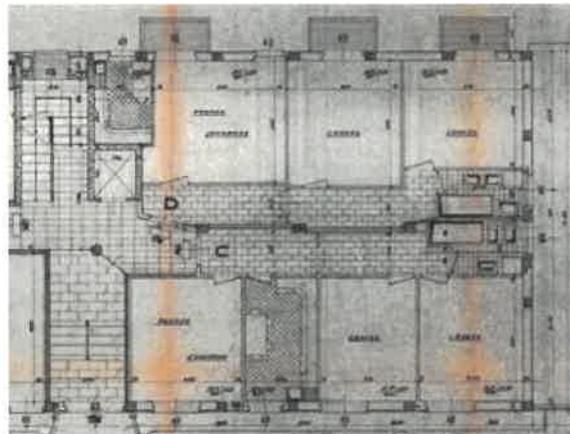
estratto piano rialzato

Di seguito si riportano i particolari delle planimetrie di progetto del piano rialzato e degli altri piani abitativi allegati al Nulla Osta n. 324/67, e la planimetria con le difformità riscontrate rispetto alla distribuzione dell'unità del piano-tipo autorizzato (in rosso la disposizione dei muri rilevata, e in giallo i muri come da progetto comunale):

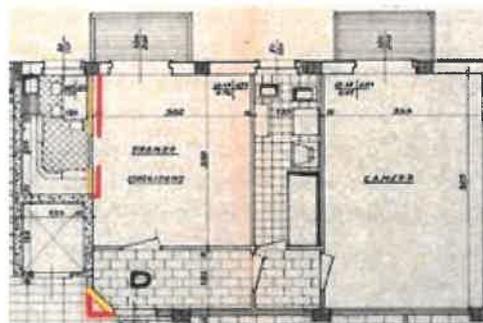
Sono state rilevate le seguenti difformità: si è già detto che la costruzione del condominio dove sono ubicati i beni di cui trattasi (appartamento + cantina), fu assentita con Nulla Osta per esecuzione lavori edili 324/1967 rilasciato il 18/10/1967 (ALL. 11a), e che detto stabile è stato dichiarato abitabile in data 18/06/1970. Tale titolo edilizio è il solo citato dall'Atto di provenienza (ALL. 6). Dall'esame dell'unico elaborato progettuale del PIANO RIALZATO allegato al nulla osta suddetto, si riscontra la difformità relativa al frazionamento dell'unità abitativa: la planimetria agli atti riporta infatti un'unità abitativa con diversa distribuzione, mentre dal sopralluogo effettuato e dalla scheda catastale (la n. 1544432, unica e sola scheda presentata il 23/07/1969, quindi a seguito di ultimazione dei lavori), risulta invece che l'appartamento è stato diversamente frazionato rispetto all'elaborato grafico del piano rialzato fornito dall'Ente. Agli atti si riscontra anche la presentazione di una successiva variante al progetto originario ma, tra i documenti resi disponibili dall'Ente, vi è solo la pianta del piano seminterrato denominata "tavola in variante", mentre non si trovano elaborati grafici "in variante" degli altri piani (e, nello specifico, del piano rialzato). Si può ipotizzare che la divisione attuale delle unità confinanti risalga già al tempo stesso dell'ultimazione delle opere dell'edificio condominiale (1969-70), essendo la delimitazione dell'unità abitativa attualmente in essere pressochè conforme alla scheda catastale datata 17/07/1969 e presentata il 23/07/1969, e che, a suo tempo, non sia stato presentato l'elaborato in variante, procedura forse allora "non in uso". Tale incongruenza, comunque sanabile dal punto di vista edilizio, richiederebbe il coinvolgimento e la sottoscrizione congiunta della pratica anche da parte della proprietà dell'unità abitativa confinante, in

Planimetria con difformità riscontrate

Le difformità sono regolarizzabili mediante: pratica edilizia per accertamento di conformità ex art. 36 del DPR 380/2001:

- spese tecniche professionali per rilievo metrico dettagliato, elaborati e presentazione di pratica edilizia (iva e oneri accessori esclusi): €2.500,00
- stima sanzione pecuniaria (ipotizzata) applicata dall'Ente (ex dell'art. 37 DPR 380/2001, la sanzione prevista va da € 516,00 a € 5164,00 e sarà determinata dall'UTE com.le), esclusi diritti segreteria: €2.000,00

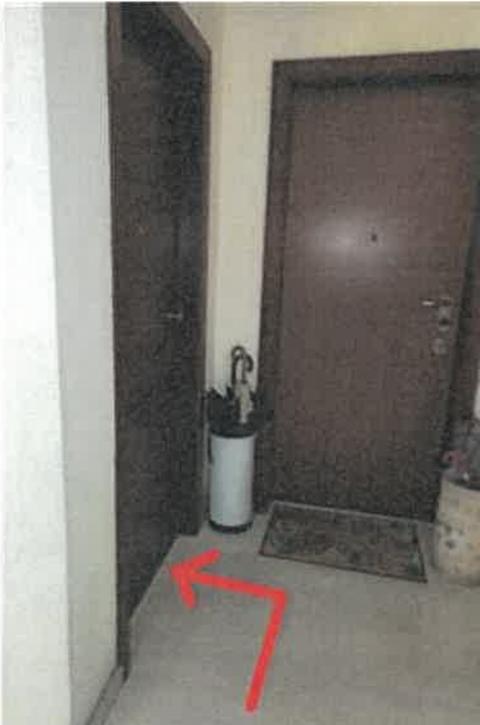
ingresso all'appartamento

portone di ingresso: anta singola a battente, realizzato in legno tamburato. Il portoncino è attualmente danneggiato a seguito dell'intervento effettuato dal fabbro, per l'accesso forzoso. La porta della cantina è in legno con chiavistello.

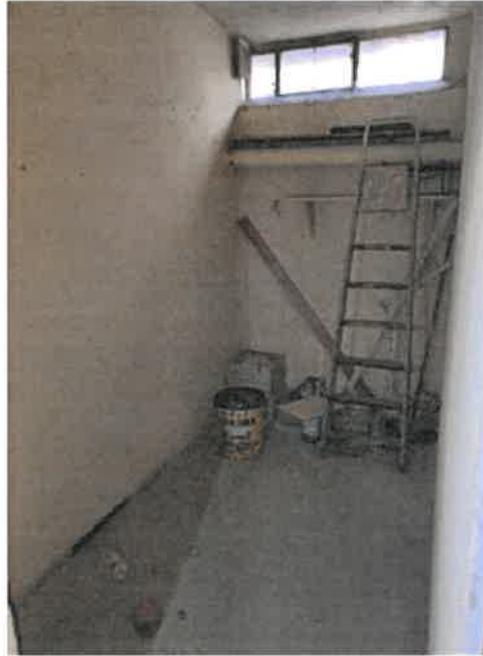
interno cantina

pavimentazione del tipo industriale (battuto di cemento).

rivestimento interno: posto in pareti e plafoni, realizzato in gesso tinteggiato. La cantina presenta finitura ad intonaco rustico.

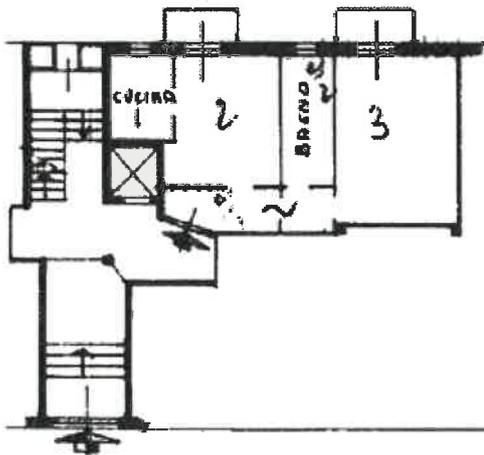
Planimetrie estratte dalla scheda catastale
(appartamento+cantina)
