TRIBUNALE ORDINARIO - BUSTO ARSIZIO

112/2023

CONSULENZA ESTIMATIVA GIUDIZIARIA

A appartamento a BUSTO GAROLFO CORSO MILANO 12, della superficie commerciale di 139,75 mq per la quota di:

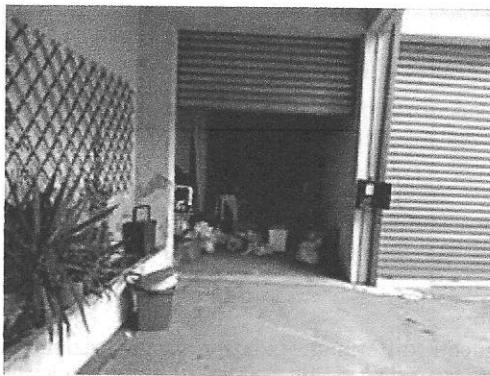
Sono state rilevate le seguenti difformità: autorizzazione comunale relativo al box (normativa di riferimento: Testo Unico per l'Edilizia DPR 380 s.m.i. art. 36 e 37 accertamento di conformità)

Ingresso box piano terra

Le difformità sono regolarizzabili mediante: permesso di costruire in sanatoria

- pratica edilizia: €.5.000,00
- sanzioni: €.5.164,00
- diritti comunali: €.180,75

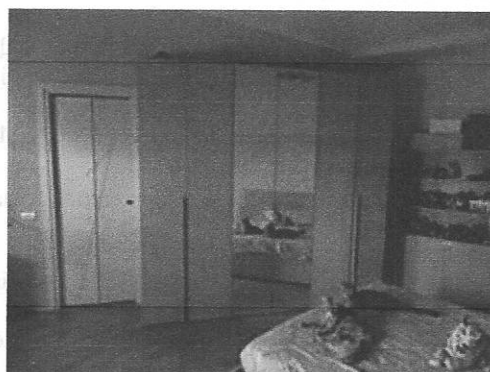
Sono state rilevate le seguenti difformità: ingresso appartamento, e realizzazione di parete per la realizzazione di cabina armadio nella camera da letto (normativa di riferimento: punto 14 della legge 122/2010 ha aggiunto, con decorrenza dal 1 luglio 2010, dell'art.29 della Legge 27 febbraio 1985 n.52 è stato aggiunto art.1 bis dove è richiesto la conformità catastale dell'immobile e s.m.i.)

Vista parete cabina armadio

Le difformità sono regolarizzabili mediante: la presentazione di nuove planimetrie catastale dell'appartamento con causale, **DIVERSA DISTRIBUZIONE SPAZI INTERNI**

La planimetria catastale è stata regolarizzata dal CTU come da autorizzazione del giudice così come indicato nel decreto di conferimento dell'incarico peritale

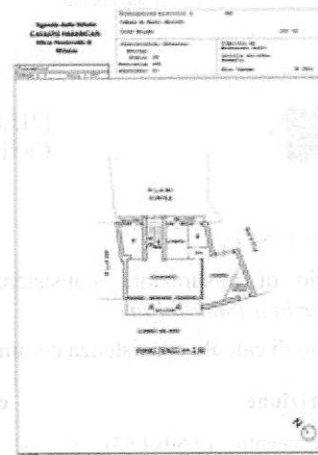
Planimetria aggiornata

descrizione	consistenza	indice	commerciale
appartamento (9.80x4.65) + [(10.10+10.70)/2 (2.00x3.80)]	+		
[(1.60+0.90)/2x4.30]	+	132,11	x
[(6.30+6.50)/2] + [(3.15+5.40) x(6.20+6.70)]=		100 %	= 132,11
balconi (9.50x2.00) + [(3.15x0.80)+(4.95x0.80)]=	+	25,48	x
		30 %	= 7,64
Totale:		157,59	139,75
