TRIBUNALE ORDINARIO - BUSTO ARSIZIO

ESPROPRIAZIONI IMMOBILIARI

276/2022

CONSULENZA ESTIMATIVA GIUDIZIARIA

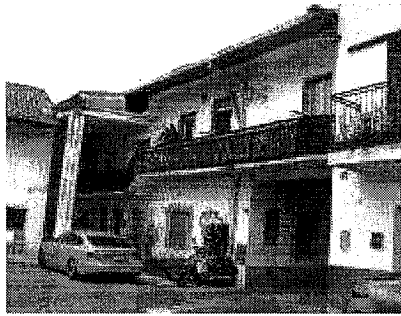
Vista da corte comune Fronte sud

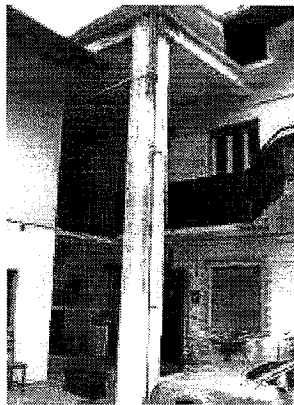
Fronte sud e scala esterna comune

scale esterne: a rampe parallele costruite in pietra e muratura tinteggiate , il servoscala è assente. Trattasi di scale comuni, versano in condizioni di scarsa manutenzione, la vernice è in fase di distacco di serie e della media ★★★★★★★★

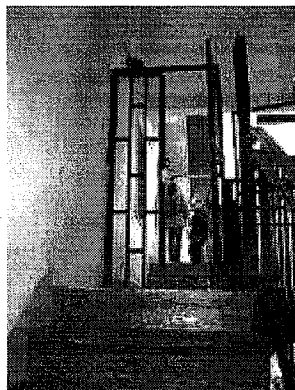
Cancello d'ingresso al piano primo

cancello: anta singola a battente realizzato in ferro verniciato. Trattasi cancelletto su ballatoio di scala comune
