TRIBUNALE ORDINARIO - BUSTO ARSIZIO

ESPROPRIAZIONI IMMOBILIARI

397/2021

CONSULENZA ESTIMATIVA GIUDIZIARIA

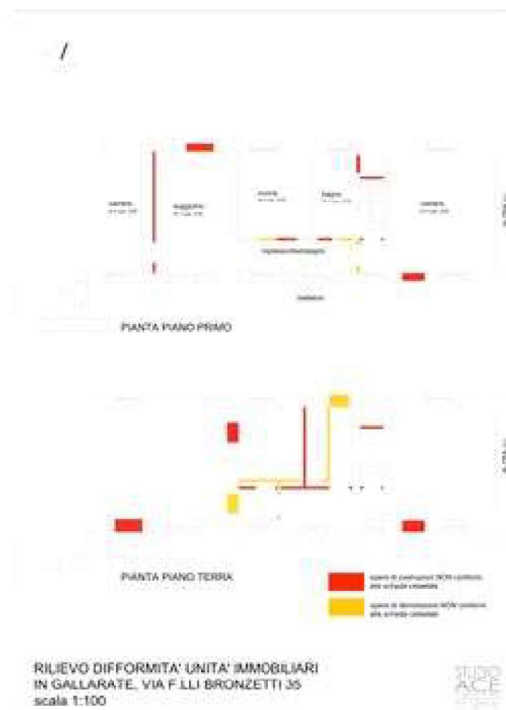
Sono state rilevate le seguenti difformità: l'immobile risulta essere diviso in due appartamenti indipendenti, con creazione di una scala esterna per l'accesso al piano primo, e demolizione parziale della scala interna. (normativa di riferimento: DPR 380/01)

Le difformità sono regolarizzabili mediante: presentazione di compatibilità paesaggistica e a seguire pratica di SCIA in sanatoria

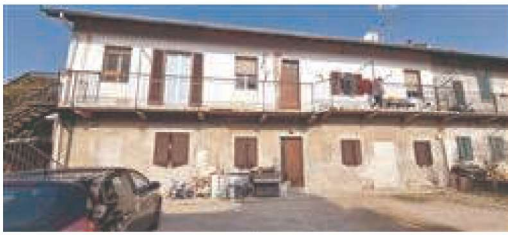
edificio principale

Frontalmente al cancello d'ingresso alla proprietà è posto il fabbricato ad uso abitativo; esso risulta essere una porzione di casa a ringhiera in aderenza ad un altro fabbricato di diversa proprietà. Al piano terra è stato ricavato un appartamento a cui si accede direttamente dal cortile a mezzo di una porta blindata con una specchiatura vetrata. Da tale porta si entra in un corridoio che distribuisce tutta l'unità immobiliare composta da un cucina di piccole dimensioni ma abitabile, il soggiorno, un bagno ,dotato di lavabo, water, bidet, piatto doccia e di attacchi per la lavatrice ricavati in una nicchia, e una camera da letto di ampie dimensioni. E' presente anche una porta a chiusura della scala interna, semi demolita. La pavimentazione interna è in gress e le pareti/plafoni sono intonacati al civile; i serramenti esterni sono in legno e doppio vetro con persiane a battante, mentre le porte interne sono in legno tamburato.

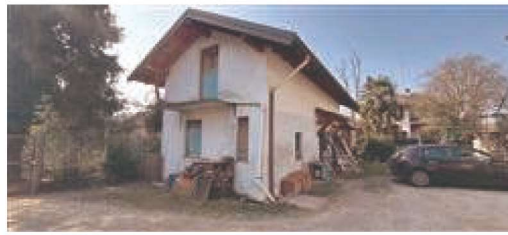
edificio box

Un cancello pedonale e carraio, in ferro delimita l'ingresso all'area pertinenziale su cui insistono i due fabbricati in esame, Entrando sull'a sinistra posta a confine è collocato un fabbricato ad un piano

con tetto a due falde in cui sono ricavati i due box. Tale edificio, da un esame a vista, si ritiene sia stato oggetto di intervento di manutenzione straordinaria, con sostituzione del tetto.
