# TRIBUNALE ORDINARIO - BUSTO ARSIZIO

**347/2020**

**CONSULENZA ESTIMATIVA GIUDIZIARIA**

**A** villa singola a VERGIATE VIA LOMBARDIA 66, frazione CORGENO, della superficie commerciale di 764,83 mq per la quota di 1/1 di usufrutto ( \*\*\* DATO OSCURATO \*\*\* ) a favore dell'usufruttuario \*\*\* DATO OSCURATO \*\*\*

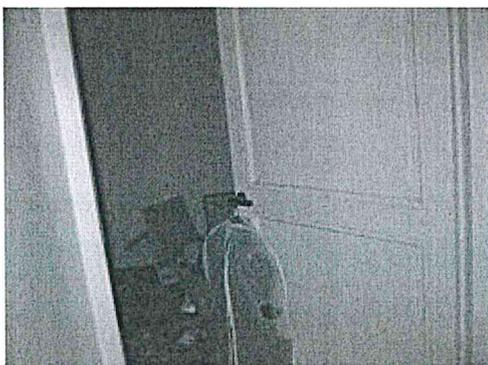
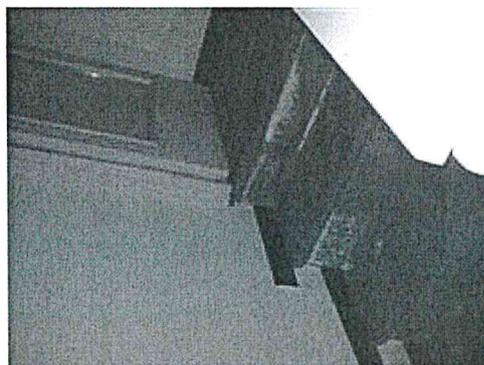
Sono state rilevate le seguenti difformità: La seconda camera da letto del piano primo e a servizio all'appartamento del custode è, di fatto, legata all'appartamento padronale. Le opere consistono nella chiusura della porta interna di collegamento con la conseguente realizzazione di una porta (anch'essa interna) di collegamento per l'altro appartamento. (normativa di riferimento: comunali e sovracomunali (Parco))

Questa situazione è riferita solamente a alla questione della porta interna (a piano primo) da spostare e/o da confermare .

Le difformità sono regolarizzabili mediante: ripristino dello stato precedente, ovvero eseguendo una sanatoria per opere interne se, da parte dell'assegnatario/acquirente, vi è la volontà del mantenimento dello stato attuale degli spazi interni. Di fatto si sta parlando di una porta interna da mantenere e/o da chiudere ripristinandola in altra ubicazione.

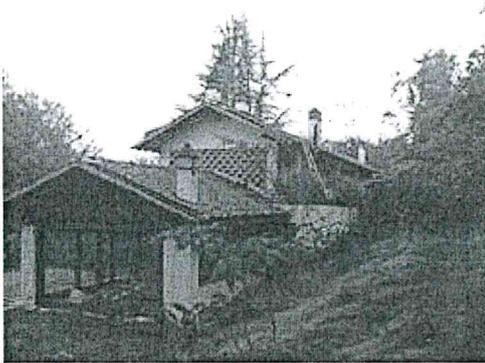
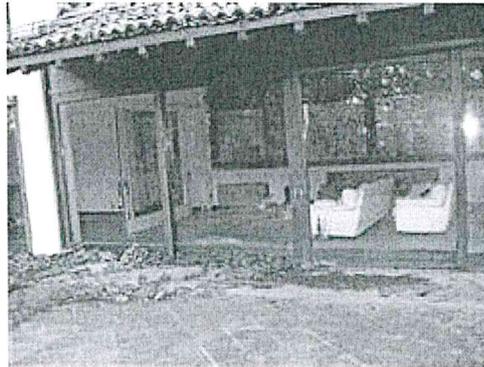
Sono state rilevate le seguenti difformità: correzione della porta di collegamento di cui sopra che, in funzione della consistenza attuale delle due unità abitative (appartamento padronale e appartamento del custode) richiede la fusione/frazionamento delle medesime (il locale "camera da letto" dovrà essere escluso dalla planim. catastale dell'appartamento del custode e ricompreso in quella dell'appartamento padronale) - salvo volontà differenti da parte dell'acquirente.

Questa situazione è riferita solamente a alla porta oggetto di sanatoria

Le difformità sono regolarizzabili mediante: docfa catastale di fusione / frazionamento che interesserà entrambe le due unità imm.ri

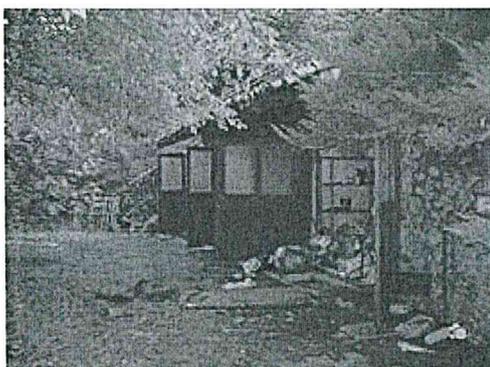
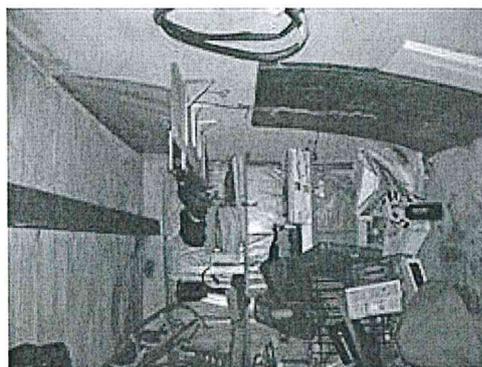
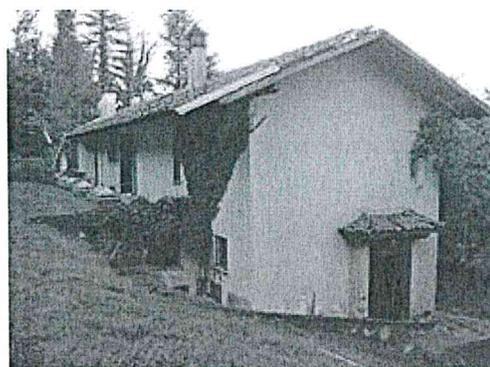
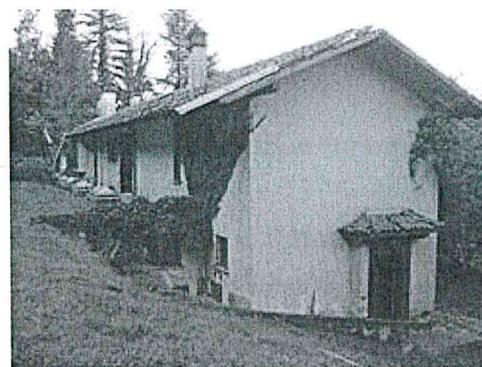
Sono state rilevate le seguenti difformità: **NON VI E' STATO UN RISCONTRO DI ATTI DI CONFORMITA' DEGLI IMPIANTI PRESENTI**

Le difformità sono regolarizzabili mediante: Intervento di tecnici impiantisti per la verifica della corretta funzionalità e sicurezza degli impianti tecnologici presenti e rilascio del relativo attestato.

- verifica impianti e eventuali adeguamenti (importo espresso in preventivo anche per la consistenza del fabbricato): €.7.000,00
