TRIBUNALE ORDINARIO - BUSTO ARSIZIO

ESPROPRIAZIONI IMMOBILIARI

243/2022

CONSULENZA ESTIMATIVA GIUDIZIARIA

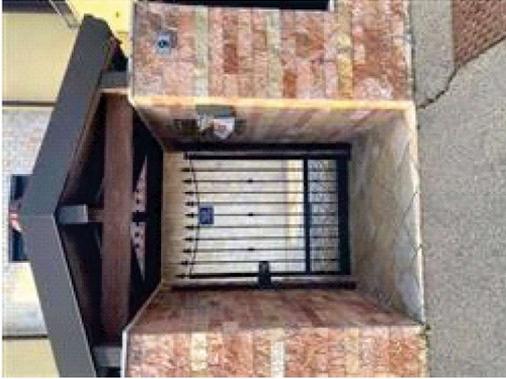
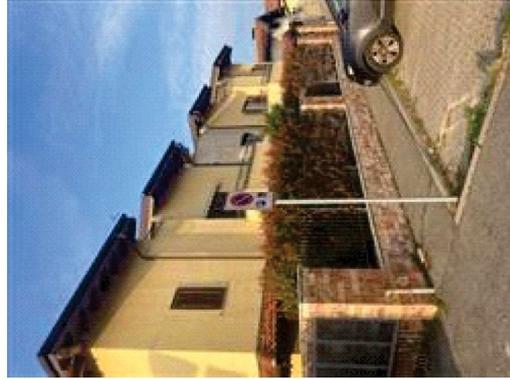
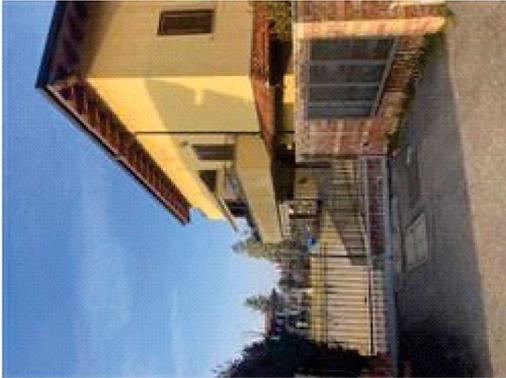
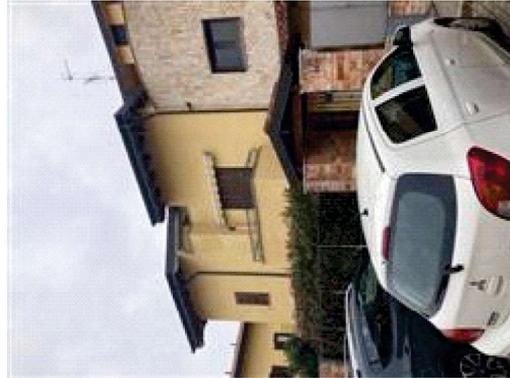
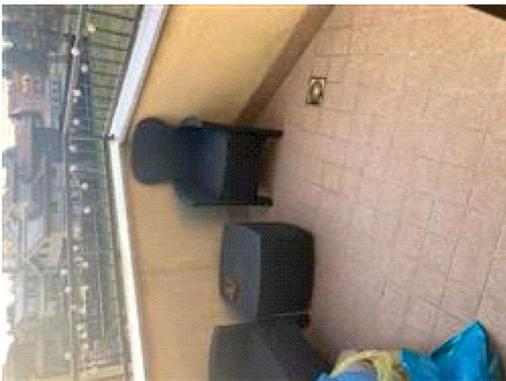
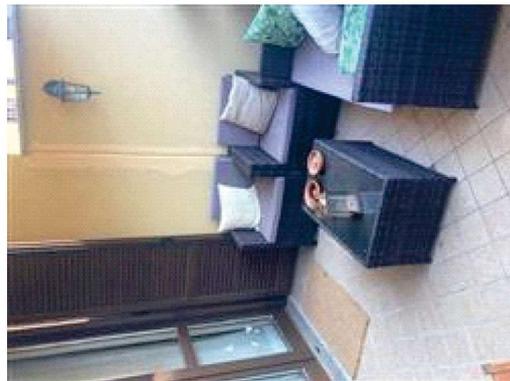
Struttura portante in c.a.; muratura perimetrale in laterizio isolata; solai in laterocemento.

Le facciate sono parte rivetite in gres tipo pietra e parte intonacate e tinteggiate; copertura a falde con manto in tegole, struttura in legno e lattoneria in lamiera preverniciata.

E' presente impianto a pannelli fotovoltaici.

La pavimentazione del corsello comune di accesso risulta in autobloccanti.

Il cancelletto pedonale di ingresso e carroia sono in ferro verniciato.

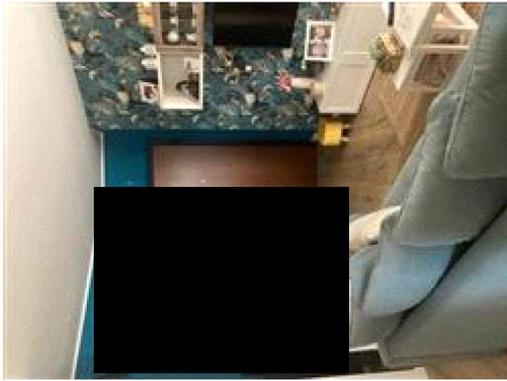
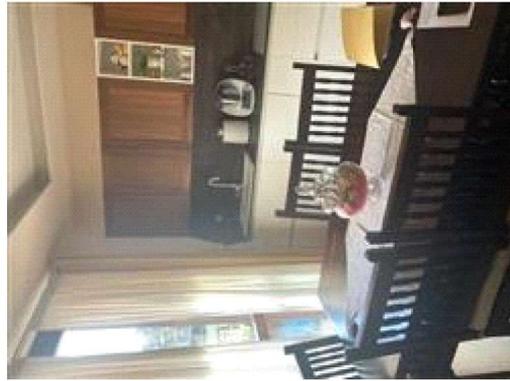
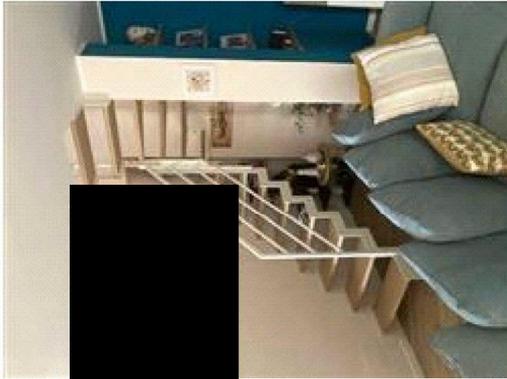
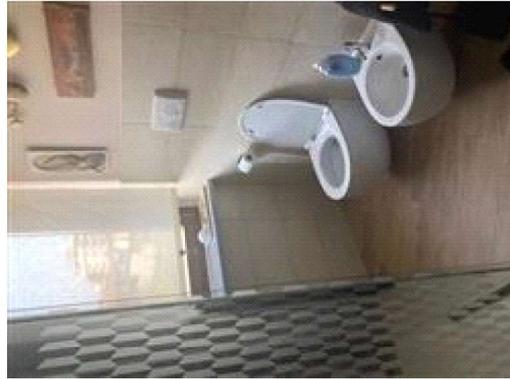
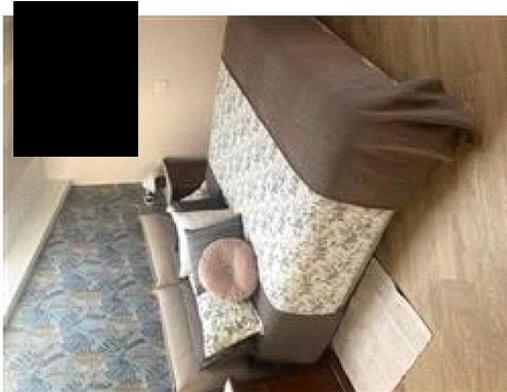
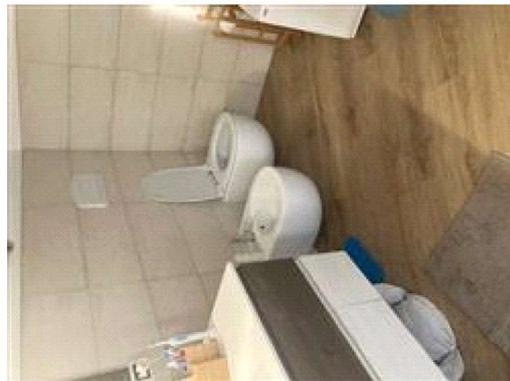
Appartamento disposto su due piani così composto: al piano primo soggiorno/cucina open space, disimpegno, bagno e balcone. Al piano secondo disimpegno, bagno, locale sgombero con annesso locale cabina armadio, ulteriore locale sgombero e terrazzino. Attualmente i due locali sgombero sono destinati a camere.

Le pavimentazione sono in gres porcellanato con rivestimento dei bagni in gres.

Il piano primo in alcune porzioni risulta ribassato con controsoffitto in cartongesso.

I serramenti sono in legno con vetrocamera con persiane in legno.

L'impianto di riscaldamento è di tipoa pannelli radianti a pavimento con caldaia centralizzata e contabilizzazione.

Lo stato di conservazione e manutenzione risulta molto buono.

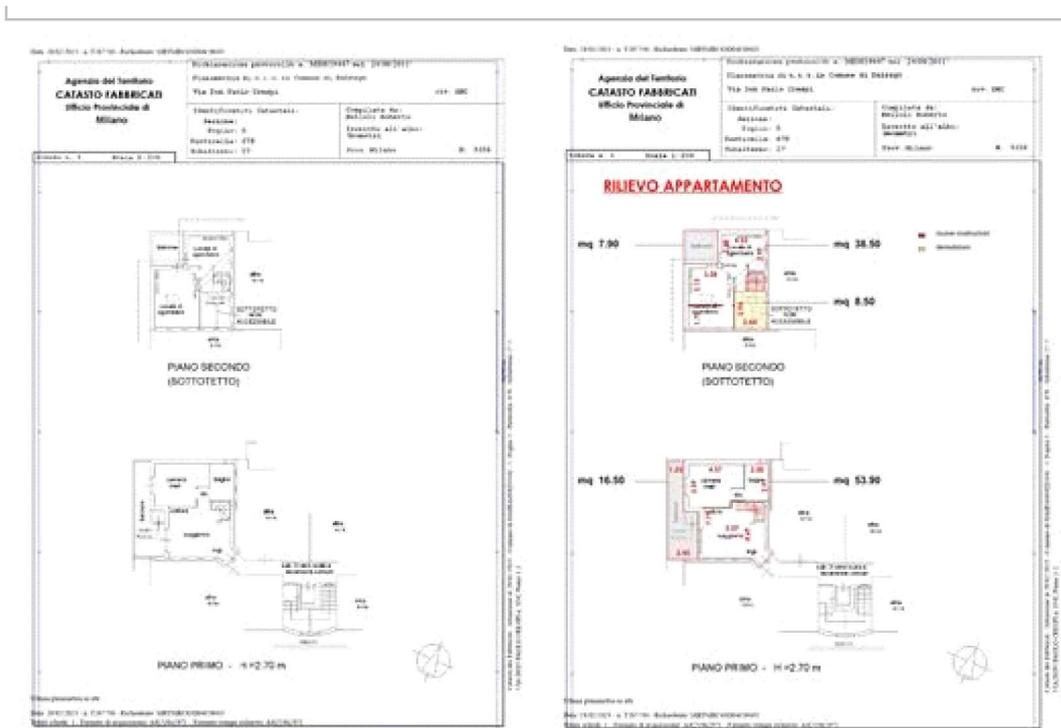
descrizione	consistenza		indice		commerciale
Appartamento	53,90	x	100 %	=	53,90
Sottotetto agibile	38,50	x	60 %	=	23,10
Sottotetto non accessibile	8,50	x	25 %	=	2,13
Terrazzino e balcone	24,40	x	35 %	=	8,54
Totale:	125,30				87,67
