TRIBUNALE ORDINARIO - BUSTO ARSIZIO

280/2023

CONSULENZA ESTIMATIVA GIUDIZIARIA

A appartamento a OGGIONA CON SANTO STEFANO VIA PADOVA 35, della superficie commerciale di **64,70** mq per la quota di:

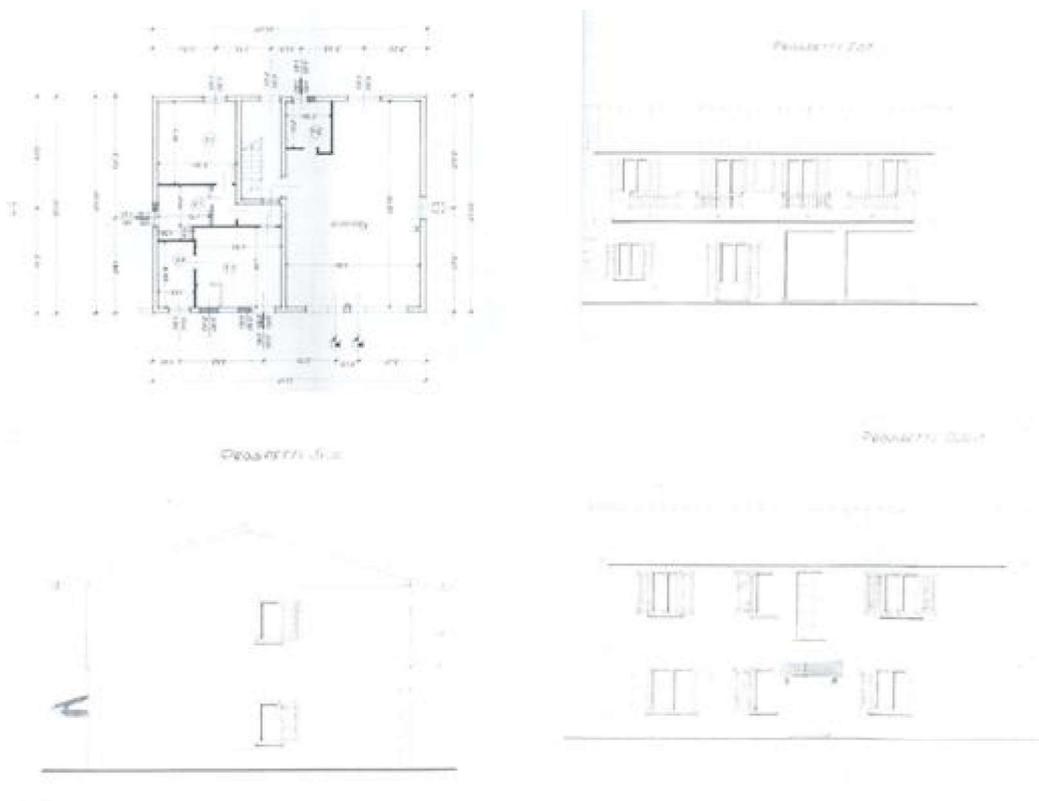
Sono state rilevate le seguenti difformità: ripostiglio non presente, il tavolato che lo delimitava è stato demolito per ampliare il soggiorno; il disimpegno e il bagno hanno dimensioni ridotte rispetto a quello raffigurato; la porta della cucina risulta spostata.

Le difformità sono regolarizzabili mediante: ripristino dei tavolati come da pratica edilizia autorizzata. Non è possibile sanare la distribuzione del soggiorno, in quanto non sono verificati i rapporti areoilluminanti

- ripristino tavolati come autorizzati: €3.000,00

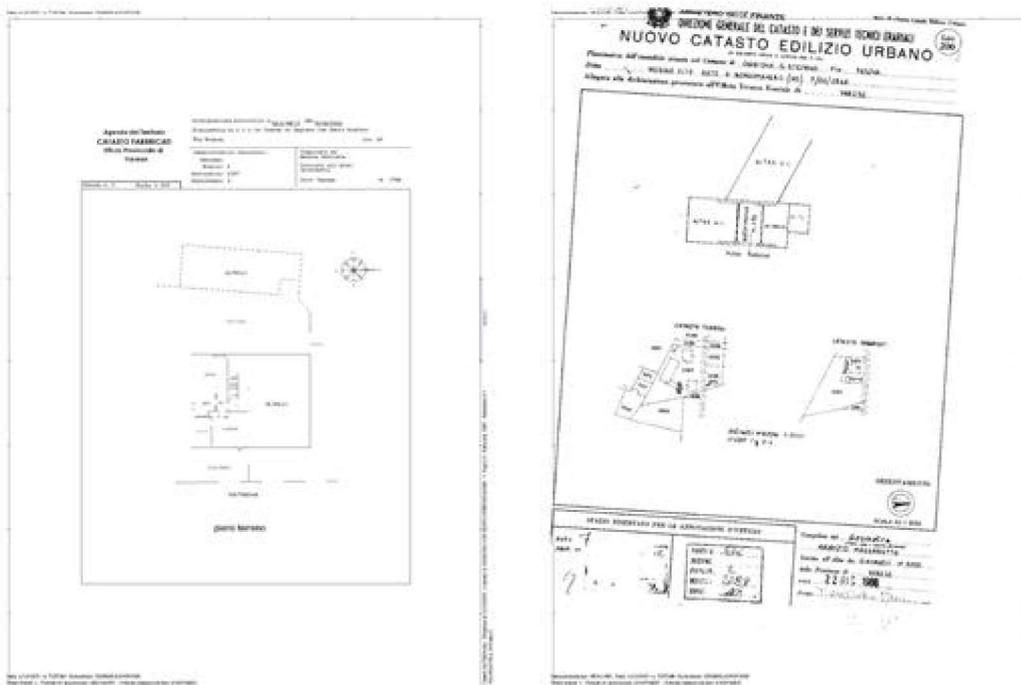
Sono state rilevate le seguenti difformità: Appartamento: ripostiglio non presente, il tavolato che lo delimitava è stato demolito per ampliare il soggiorno; la nicchia nel soggiorno a confine col bagno non è presente; il disimpegno ha dimensioni ridotte rispetto a quello rappresentato; la porta della cucina è spostata verso l'apertura finestrata. L'altezza del box risulta essere di 2.50 m contrariamente a quanto indicato in planimetria

Le difformità sono regolarizzabili mediante: presentazione nuova scheda catastale. Non si è proceduto alla redazione della nuova planimetria, in quanto la demolizione del tavolato del ripostiglio ha aumentato la superficie del soggiorno, i rapporti areoilluminati non sono più garantiti. Occorre ripristinare i tavolati interni come sono stati autorizzati.

- nuove schede catastale: €.700,00
