TRIBUNALE ORDINARIO - BUSTO ARSIZIO

335/2023

CONSULENZA ESTIMATIVA GIUDIZIARIA

A appartamento a CISLAGO via Solferino 111, della superficie commerciale di **51,90** mq per la quota di 1/1 di piena proprietà

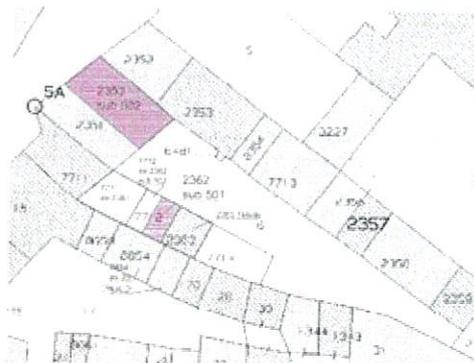
Sono state rilevate le seguenti difformità: mancata rappresentazione in mappa della particella 2362 per errore di rappresentazione grafica della nuova particella 7712 derivata dal frazionamento del 2009. L'immobile risulta **non conforme, ma regolarizzabile**.

Regolarizzabile con allineamento catastale del tipo mappale

- presentazione del nuovo tipo frazionamento con esatta rappresentazione grafica: €.900,00
