TRIBUNALE ORDINARIO - BUSTO ARSIZIO

214/2023

CONSULENZA ESTIMATIVA GIUDIZIARIA

A **appartamento** a BUSTO ARSIZIO VIA SAN MICHELE 5, quartiere San Michele, della superficie commerciale di **43,20** mq per la quota di 1/1 di piena proprietà (*** DATO OSCURATO ***)

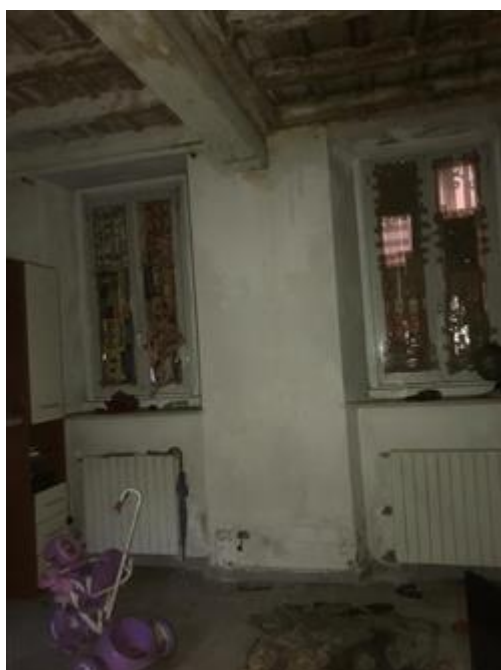
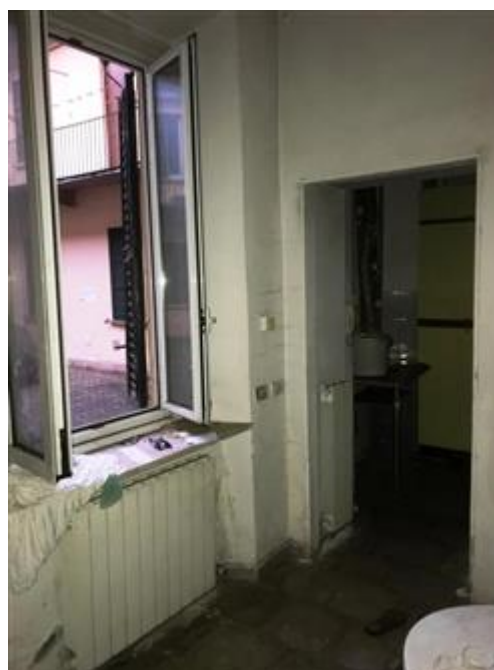
L'appartamento in questione risulta essere in stato di completo abbandono e disabitato da diversi anni; necessita, per tanto, di un intervento accurato di sanificazione e bonifica degli ambienti interni e di tutti gli impianti tecnici (presumibilmente funzionati). Le utenze risultano essere tutte disattivate;

- pavimenti sono in ceramica di grandi dimensioni;
- il portoncino d'ingresso è di tipo blindato con pannelli di finitura il laminato;
- i serramenti interni sono in legno tamburato di tipo ordinario;
- i serramenti esterni sono in pvc a taglio termico con vetrocamera e imposte (sul cortile interno) in legno (fatiscenti);

- impianto elettrico con linee sottotraccia e interruttori tipo ordinario;
- impianto di riscaldamento dispone di caldaia a gas interna, con produzione d'acqua calda sanitaria integrata e termosifoni in alluminio con e condotte sottotraccia;
- il bagno dispone di piatto doccia e sanitari in ceramica con rubinetteria monocomando di tipo ordinario;
- Le pareti sono rasate a gesso e tinteggiate;
- il soffitto del vano soggiorno presenta un pregevole soffitto a cassettoni, con travi in legno a vista.

Tutte le finiture, di cui sopra elencate, si presentano in pessimo stato manutentivo dovuto ad anni di abbandono e necessitano - a parere dello scrivente CTU - di un accurato intervento di sanificazione e ripristino, come anche gli impianti tecnici, presumibilmente funzionanti, nonostante il disuso e l'attuale mancanza di allacciamento alle utenze di luce e gas.

descrizione	importo
Interventi sanificazione e ripristino	-2.592,00
