# TRIBUNALE ORDINARIO - BUSTO ARSIZIO

**ESPROPRIAZIONI IMMOBILIARI**

**12/2023**

**CONSULENZA ESTIMATIVA GIUDIZIARIA**

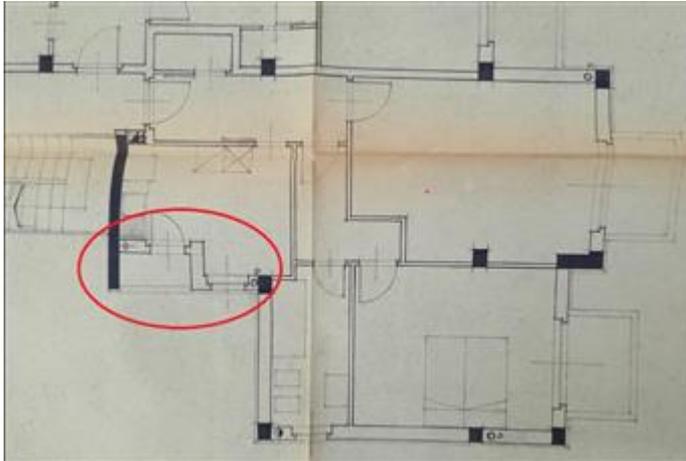
Sono state rilevate le seguenti difformità: Gli spazi interni sono difformi in quanto sono state demolite delle pareti a tutta altezza e sostituite con muretti e archi; la parete dell'anticamera è stata spostata, In corrispondenza con la portafinestra della cucina il balconcino autorizzato con P.E. 39/71 è stato "inglobato" nel volume della cucina e creato un balcone in aggetto non autorizzato. Ciò si palesa dal confronto tra la scheda catastale allegata (simile allo stato dei luoghi) e la planimetria depositata agli atti come da P.E. n. 39/71. V'è la necessità di presentare Sanatoria Edilizia che consideri anche la verifica del rapporto areoilluminante per gli spazi "aperti" dagli interventi non autorizzati. Si precisa come l'onere di regolarizzazione è stato stimato previo confronto con i tecnici comunali ma che per una sua definizione puntuale si debba necessariamente procedere con un iter autorizzativo complesso e che pertanto potrebbe portare tale importo ad una variazione (in aumento o in difetto).

Le difformità sono regolarizzabili mediante: Presentazione Sanatoria Edilizia

- Presentazione Sanatoria Edilizia: €10.000,00
