TRIBUNALE ORDINARIO - BUSTO ARSIZIO

78/2024

CONSULENZA ESTIMATIVA GIUDIZIARIA

A appartamento a BUSTO ARSIZIO Via Gavinana 9, della superficie commerciale di **88,29** mq per la quota di:

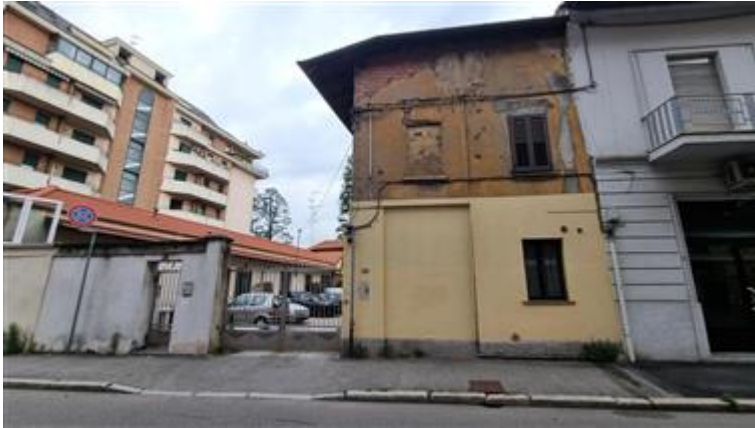
facciata su Via Gavinana in scarso stato manutentivo

Inoltre la facciata su strada della porzione di immobile in esame risulta in scarso stato manutentivo; infatti sono presenti evidenti distacchi dell'intonaco

Tale importo tiene in considerazione; 1. dei lavori di demolizione della scala interna; 2. della mancanza dell'impianto di riscaldamento e della incompletezza del bagno; 3. della porzione di facciata su strada di competenza dell'appartamento che si presenta in uno scarso stato manutentivo

con distacco dell'intonaco; 4. dal tipo di edificio di tipo economico.

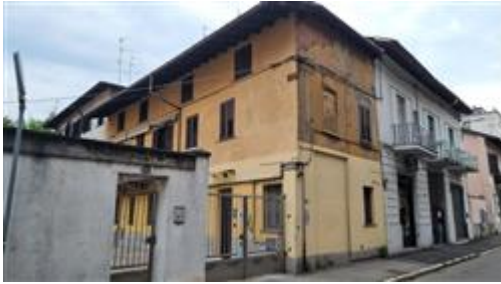
angolo su Via Gavinana

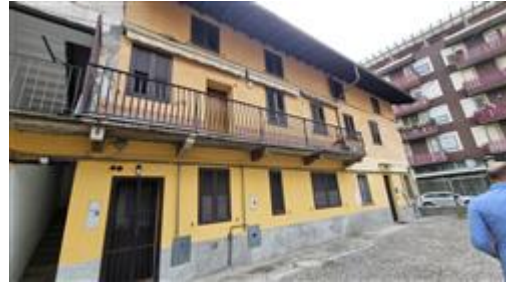
prospetto su cortile comune

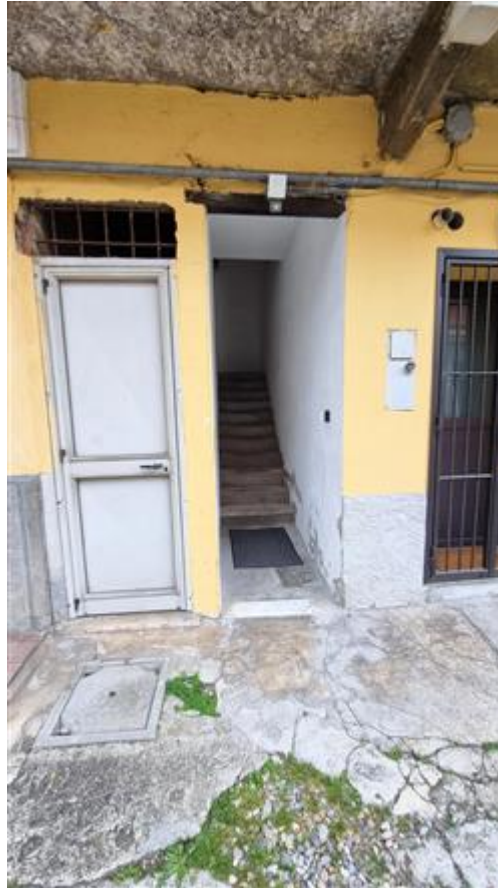
andito ingresso alla scala comune

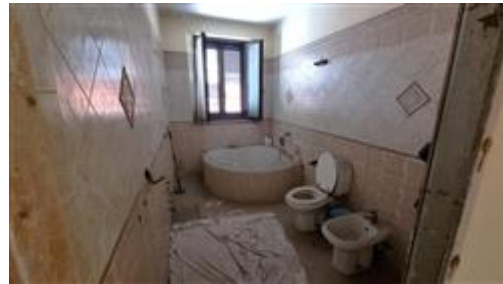
Lo stato manutentivo dell'appartamento è discreto, poichè come sopra riportato non è presente l'impianto di riscaldamento, e il bagno risulta essere incompleto.

bagno

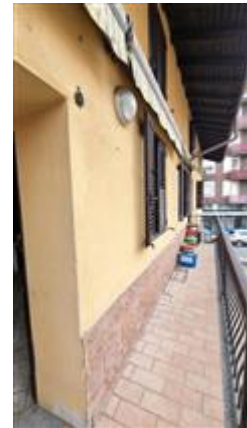
Le finestre del bagno e del soggiorno oltre alla porta di ingresso all'unità si affacciano sul ballatoio che presenta pavimentazione in gres e parapetto in ferro a disegno.

ballatoio
