TRIBUNALE ORDINARIO - BUSTO ARSIZIO

ESPROPRIAZIONI IMMOBILIARI

136/2024

CONSULENZA ESTIMATIVA GIUDIZIARIA

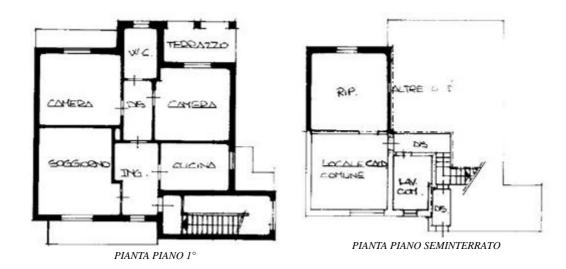
PARTICOLARE P. 1° e GIARDINO

Sono state rilevate le seguenti difformità: la scheda catastale dell'abitazione + accessorio, reperita agli atti (ALL. 9), non risulta conforme allo stato dei luoghi rilevato per le difformità già evidenziate al precedente punto 8.1. (normativa di riferimento: procedura Docfa)

Le difformità sono regolarizzabili mediante: aggiornamento catastale con presentazione Docfa.

• spese tecniche per variazione scheda catastale, da modificare dopo il perfezionamento della pratica edilizia in sanatoria, mediante procedura Docfa, compresi diritti catastali (pari a € 50,00 a scheda), ed esclusi iva e oneri accessori: €.1.000,00
