# TRIBUNALE ORDINARIO - MONZA

### 226/2021

## CONSULENZA ESTIMATIVA GIUDIZIARIA

## LOTTO 1

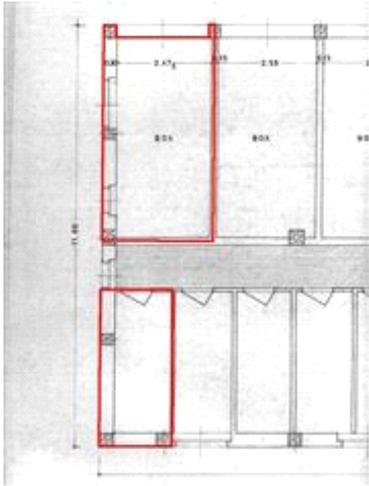
Scantinato (tavola di progetto)

- Rispetto al progetto originario: la cantina appare difforme (più lunga e stretta).
- Rispetto alla successiva variante "ufficiosa": i beni risultano conformi.

meno la planimetria allegata alla citata variante "ufficiosa" (rispetto alla quale il bene risulterebbe conforme), in questa sede in via cautelativa si decurtano 250 €(da intendersi pro quota e a forfait) a titolo di rimborso nel caso fosse richiesta una sanatoria condominiale dell'intero seminterrato (cioè a firma ed a spese di tutte le proprietà coinvolte).

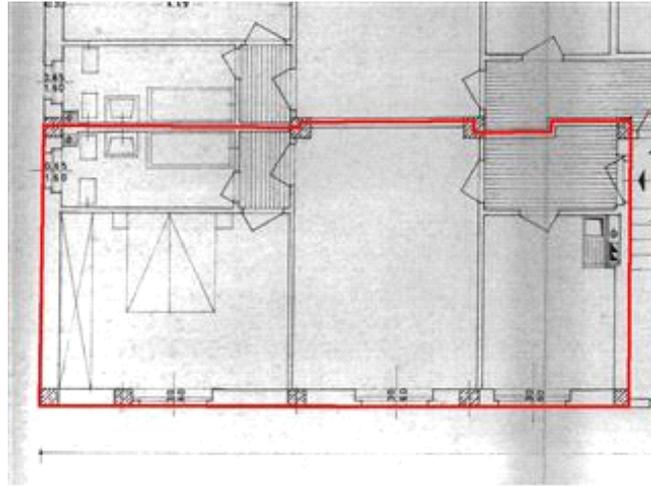
Piano rialzato (tavola di progetto)

- Rispetto al progetto originario: il bagno è più corto (pur conservando la superficie netta minima richiesta) a beneficio dell'adiacente disimpegno; appare traslata la porta che dal locale d'ingresso immette nel soggiorno; il vano tecnico (probabile canna fumaria) presente in cucina ha un'impronta quadrata anziché rettangolare; appaiono lievemente traslate (nell'ordine dei 5-10 cm) tutte le partizioni interne ed alcuni tratti dei muri che separano dall'unità adiacente.
- Rispetto alla successiva variante "ufficiosa": in cucina è presente un vano tecnico (probabile canna fumaria) non rappresentato in tavola; appaiono lievemente traslati (nell'ordine dei 5-10 cm) alcuni tratti dei muri che separano dall'unità adiacente.

Per quanto riguarda l'appartamento, risultando esso comunque lievemente difforme rispetto ad entrambe le planimetrie agli atti, si suggerisce di regolarizzare la situazione con una CILA in sanatoria previo pagamento di un'ammenda di circa 1.000 €, dal valore dei beni vengono poi decurtati ulteriori 1.200 € a titolo di compenso del tecnico incaricato d'istruire la pratica.

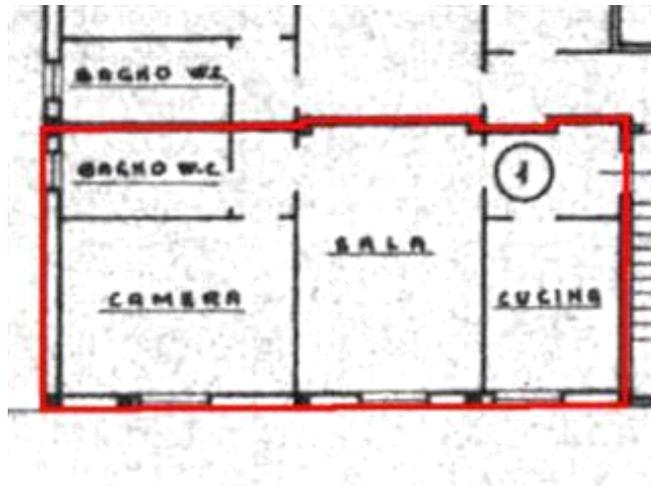
Piano rialzato (tavola di variante)

Le odierne schede catastali (mai variate dal 1966) ripropongono la medesima situazione rappresentata nelle tavole della citata variante "ufficiosa" di cui al precedente paragrafo. Pertanto sono sostanzialmente conformi perché le lievi variazioni che interessano l'appartamento sono da considerarsi irrilevanti ai fini catastali.

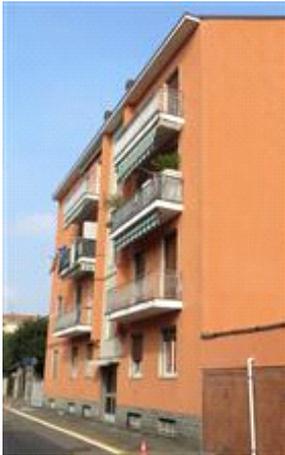
L'intero edificio sviluppa 5 piani, 4 dei quali fuori terra e 1 seminterrato. Immobile costruito tra il 1963 ed il 1966.

*Il contesto condominiale*

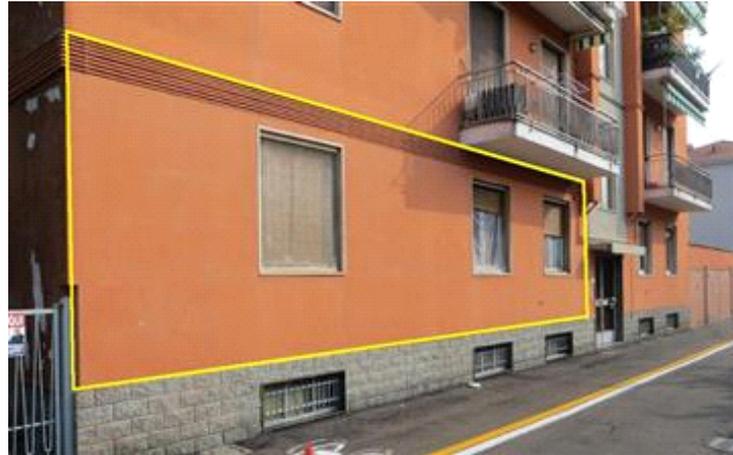
*L'unità oggetto della procedura*

Al momento del sopralluogo il bene è apparso in mediocri condizioni manutentive, con finiture vetuste (serramenti ancora in legno con vetro singolo, porte in legno/vetro e pavimentazioni in

marmette ad esclusione del bagno e del cucinotto ove sono state sostituite da piastrelle in ceramica di media qualità). Si segnalano il mal funzionamento delle tapparelle e la diffusa presenza di macchie di umidità e muffe (probabilmente dovute ad inadeguata aerazione dei locali).

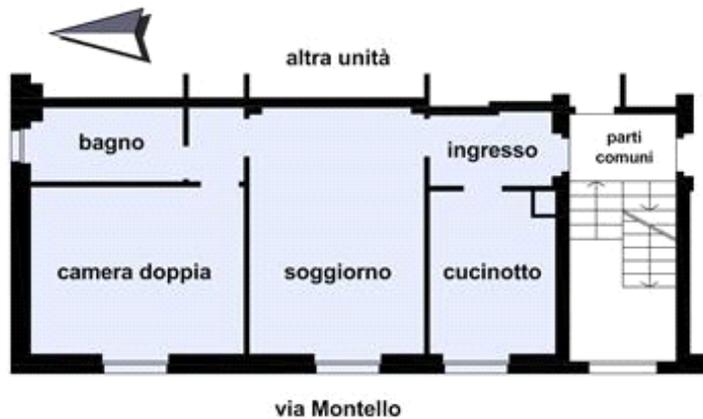
descrizione	consistenza		indice		commerciale
Ingresso (3,8 mq netti)	4,60	x	100 %	=	4,60
Cucinetto (8,6 mq netti)	10,60	x	100 %	=	10,60
Soggiorno (18,5 mq netti)	20,80	x	100 %	=	20,80
Disimpegno (1,8 mq netti)	2,10	x	100 %	=	2,10
Camera da letto (15,4 mq netti)	19,00	x	100 %	=	19,00
Bagno (4,8 mq netti)	6,10	x	100 %	=	6,10
arrotondamento	-0,20	x	100 %	=	-0,20
<b>Totale:</b>	<b>63,00</b>				<b>63,00</b>

*Stato di fatto rilevato*

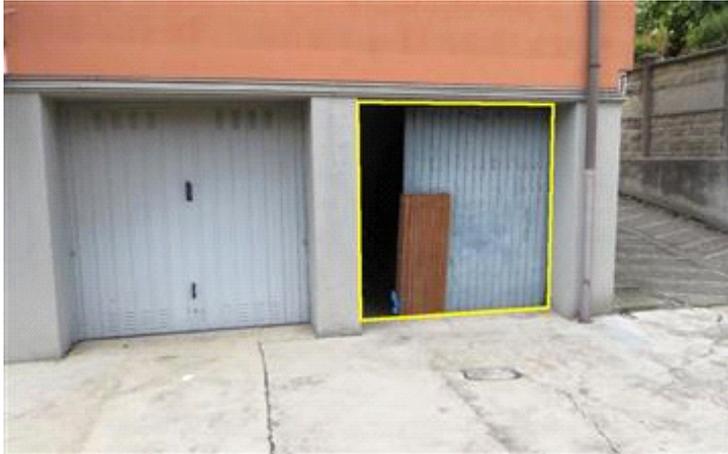
L'intero edificio sviluppa 5 piani, 4 dei quali fuori terra e 1 seminterrato. Immobile costruito tra il 1963 ed il 1966.

*L'unità oggetto della procedura*

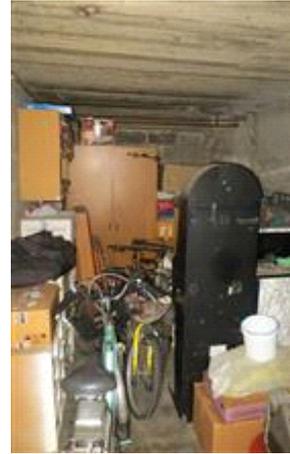
*L'interno dell'autorimessa*

*portone di ingresso*: saracinesca in lamiera a scorrimento orizzontale; si segnala che il binario di scorrimento è inceppato; l'elemento andrà riparato o sostituito. scarso

**N.B.** Avendo rilevato in loco lo stato manutentivo precario della saracinesca, alla successiva voce "Decurtazioni ed adeguamenti del valore" si sconta l'importo di spesa che si stima necessario per la riparazione/sostituzione dell'elemento.

descrizione	importo
Riparazione/sostituzione saracinesca	-500,00
