TRIBUNALE ORDINARIO - MONZA

416/2022

CONSULENZA ESTIMATIVA GIUDIZIARIA

A appartamento sito nel Comune di CARNATE (MB), Via Dante n° 4/6, della superficie commerciale di **101,94** mq per la quota di 1/1 di piena proprietà (* DATO OSCURATO *)
L'appartamento quadrilocale con affaccio sui fronti nord/ovest e sud/est è posto al piano quinto con cantina pertinenziale ubicata al piano cantinato e box auto singolo posto nel cortile interno in corpo staccato.

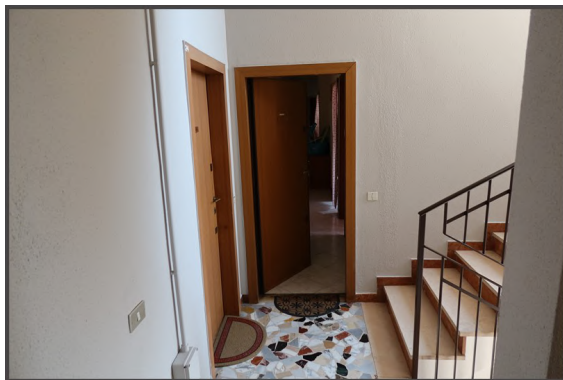
Ingresso

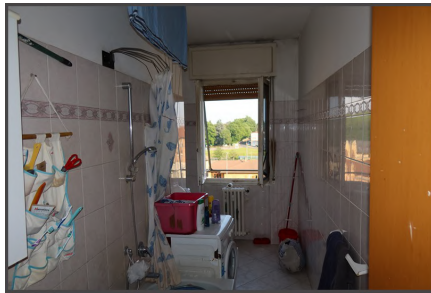
bagno

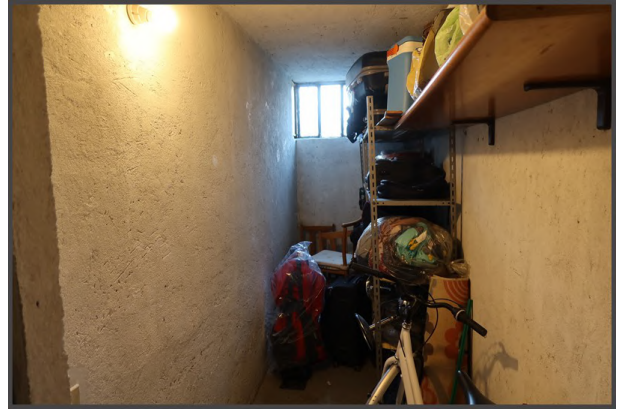
Il vano cantinato pertinenza dell'abitazione posto al piano seminterrato presenta pianta rettangolare. Le finiture sono rustiche, pavimento in calcestruzzo liscio e muri intonacati al grezzo la porta di accesso è in metallo zincato il vano è finestrato per il ricambio dell'aria. Il box auto singolo è posto nel cortile interno, la quota di calpestio del cortile è ribassata rispetto alla quota stradale di via Dante. Le finiture sono vetuste, intonaco civile per muri e soffitti, calcestruzzo liscio per il pavimento, porta di accesso costituita da serramento a doppio battente in acciaio verniciato, l'unico impianto presente è quello per l'illuminazione, lo stato di manutenzione è scarso.

cantina

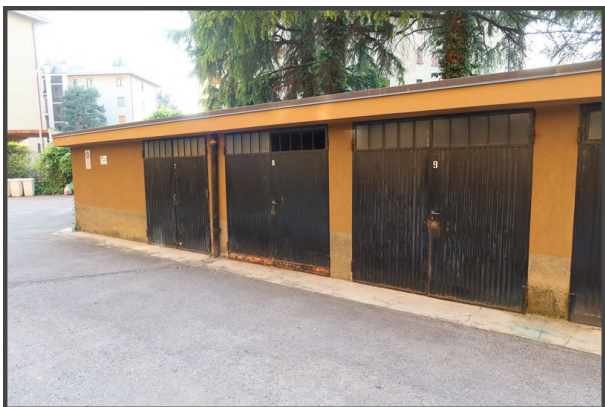
Le ricerche effettuate da parte dell'ufficio Tecnico di Carnate dei titoli edilizi che hanno assentito l'edificazione del fabbricato delle autorimesse, ha dato esito negativo, mentre le ricerche effettuate dall'Ufficio Tecnico di Usmate Velate hanno rilevato un fascicolo edilizio nel quale l'impresa costruttrice "F.lli Masseroni" in data 28 maggio 1965 depositava la richiesta per il rilascio della "Licenza in Sanatoria" per l'avvenuta costruzione del fabbricato adibito ad autorimesse. **Tale richiesta giace tuttora inevasa nell'Ufficio Tecnico di Usmate Velate. Allo stato attuale il Fabbricato delle autorimesse è stato edificato in assenza di titoli edilizi.**

Fabbricato autorimesse

Rilevata la difformità dell'intera costruzione non è possibile procedere con il deposito di una pratica edilizia per l'"eventuale" **rilascio di un provvedimento di sanatoria della singola unità immobiliare** oggetto della presente relazione di stima. **La prassi specifica che la domanda di sanatoria da depositare in Comune relativa all'intero fabbricato destinato a box/autorimesse deve essere firmata contestualmente da tutti i relativi proprietari delle unità facenti parte dell'edificio.**

In tal caso l'Amministratore Pro tempore del condominio dovrà previa delibera della maggioranza assembleare dare incarico ad un professionista per la redazione della pratica edilizia.

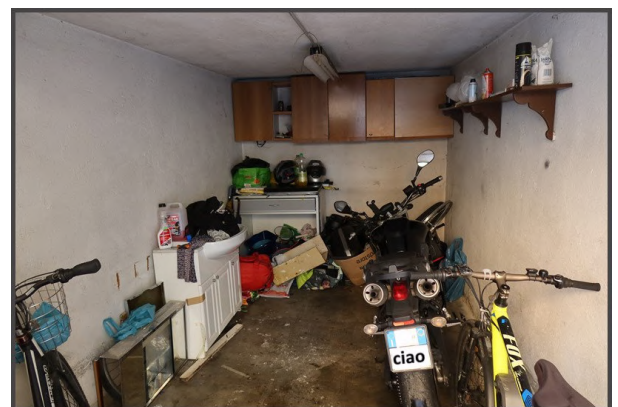
Le finiture sono vetuste, intonaco civile per muri e soffitti, calcestruzzo liscio per il pavimento, porta di accesso costituita da serramento a doppio battente in acciaio verniciato, Copertura piana in calcestruzzo armato con impermeabilizzazione in guaina plastomerica/bitumonosa, l'unico impianto presente è quello per l'illuminazione, lo stato di manutenzione è scarso.

vano box singolo
