TRIBUNALE ORDINARIO - MONZA

ESPROPRIAZIONI IMMOBILIARI

134/2023

CONSULENZA ESTIMATIVA GIUDIZIARIA

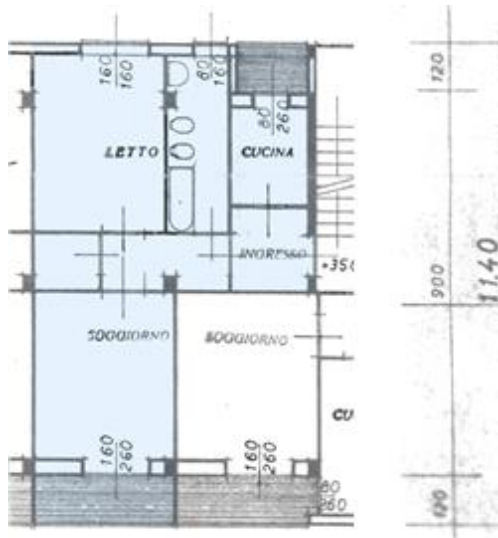
La Licenza Edilizia n°375/1961 prevedeva la costruzione di una palazzina larga 11,40 m, cioè circa un metro in meno di quanto rilevato in loco. Tale aggiunta di superficie, moltiplicata per i 39 m di lunghezza dell'intero fabbricato e per tutti i piani realizzati, configura una consistente variazione volumetrica **NON REGOLARIZZABILE dalla singola proprietà.**

Stralcio della planimetria di progetto

Costi di regolarizzazione:

- quantificabili solo nell'ambito di una sanatoria che prenda in esame l'intera palazzina, nonché l'adiacente sul lato Sud

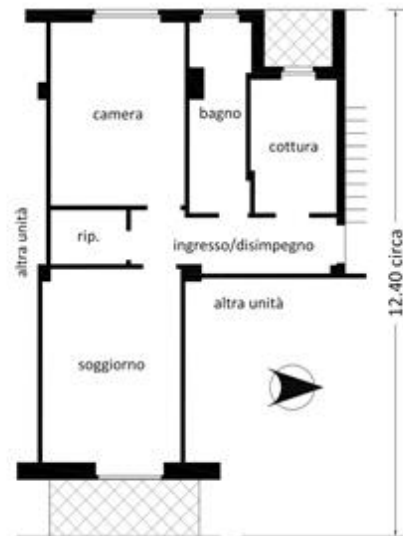
Non avendo modo la singola proprietà di regolarizzare le difformità volumetriche, neppure le piccole variazioni distributive interne (riguardanti la zona d'ingresso ed il cucinotto) risultano sanabili non potendosi rappresentare l'attuale sviluppo planimetrico senza palesarne la maggior consistenza.

Situazione rilevata in loco

L'immobile risulta **non conforme e non regolarizzabile dalla singola proprietà.**

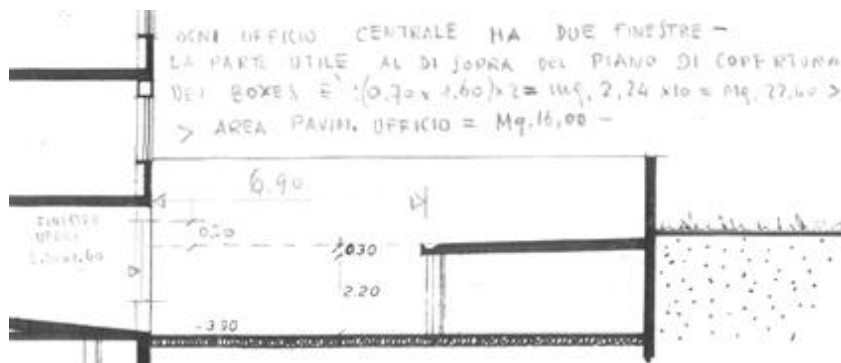
La Licenza Edilizia n°155/1962 prevedeva la realizzazione di 14 autorimesse aventi una profondità lorda di 5,50 m (ovvero 5,20 m netti) ed un'altezza all'estradosso di 2,50 m (ovvero 2,20 m liberi interni). L'unità in oggetto risulta 35 cm più corta e ben 50 cm più alta. La minor lunghezza non comporterebbe particolari problemi di sanabilità; al contrario non è regolarizzabile la maggiore altezza perché nella sezione di progetto veniva specificatamente prescritto che l'estradosso non superasse i 2,50 m onde preservare, sull'antistante parete, una fascia vetrata di 70 cm sgombra da ostruzioni murarie a beneficio di due locali ad uso ufficio.

La difformità rilevata andava quindi a ledere i rapporti illuminanti dei citati uffici. Appare quindi irrilevante stabilire se, ai sensi degli odierni regolamenti, la variazione sarebbe oggi eventualmente ammissibile; per il principio della "doppia verifica", non risultando all'epoca autorizzabile, l'abuso andrebbe rimosso con ripristino delle condizioni di progetto. Si stima che l'abbassamento dell'intero solaio di copertura (200 mq circa) possa comportare una spesa di 80.000 € con una ricaduta sul bene in oggetto di 5.500 € circa che verranno detratti dal valore commerciale.

Stralcio della sezione di progetto

Anche in questo caso però, come per l'appartamento, **il singolo proprietario non ha modo di regolarizzare la propria unità**. Occorrerebbe convincere quanto meno la maggioranza degli aventi titolo ad impegnarsi in un intervento di ripristino alquanto oneroso a fronte di un persistere della difformità che finora non ha comportato alcuna rivalsa da parte del Comune, né dei proprietari dei citati uffici (parte teoricamente lesa), così come non ha penalizzato la commerciabilità dei beni, agevolata dalla vetustà del fabbricato (anteriore al 1967, cosa che esenta i notai dall'indicare a rogito il titolo abilitativo originario) e da schede catastali tanto conformi da riportare un'altezza interna di 2,70 m concorde allo stato dei luoghi.

- Ristoro per lo stato di difformità non sanabile dal singolo proprietario: € 5.500,00

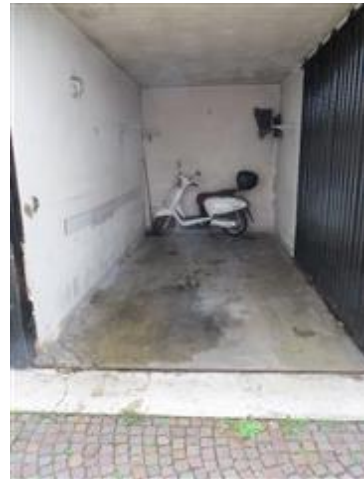
Vista interna dell'autorimessa

portone di ingresso: saracinesca in lamiera a scorrimento orizzontale. Si segnala che il binario a terra è rovinato e non consente la chiusura del box;

pavimentazione interna: in battuto di cemento

al di sotto della media
