TRIBUNALE ORDINARIO - MONZA

364/2023

CONSULENZA ESTIMATIVA GIUDIZIARIA

A appartamento a COLOGNO MONZESE viale Brianza 106, della superficie commerciale di **58,32** mq per la quota di:

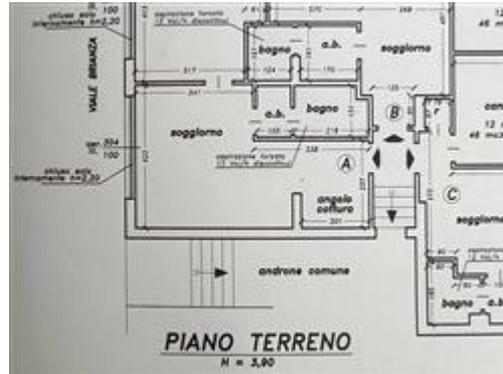
Sono state rilevate le seguenti difformità: SI RILEVA LA PRESENZA DI UN SOPPALCO NON AUTORIZZATO CHE COPRE LA ZONA ANGOLO COTTURA E UNA PARTE DEL SOGGIORNO (normativa di riferimento: DPR 380/2001)

L'immobile risulta **non conforme e non regolarizzabile**.

- oneri per rimozione del soppalco e messa in pristino rispetto allo stato autorizzato: €2.000,00

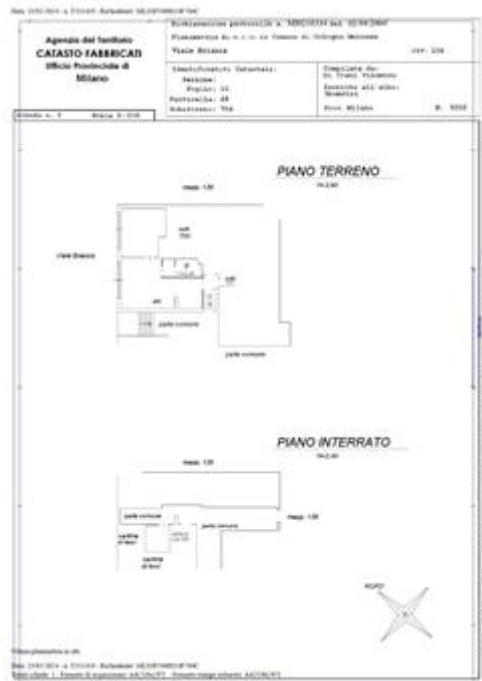
Sono state rilevate le seguenti difformità: RILEVATA LA PRESENZA DI UN SOPPALCO NON AUTORIZZATO

L'immobile risulta **non conforme, ma regolarizzabile**.

Necessita la messa in pristino dello stato autorizzato, in quanto le opere difformi rilevate non sono sanabili

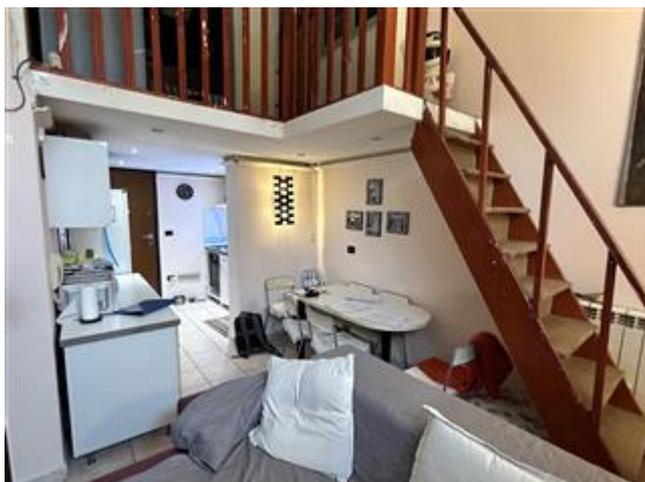
- ingresso su soggiorno con angolo cottura, camera da letto e bagno cieco con aspirazione forzata
- zona soppalcata a copertura dell'angolo cottura (soppalco non regolare)
- vano cantina posto al piano interrato

zona ingresso sopalcata

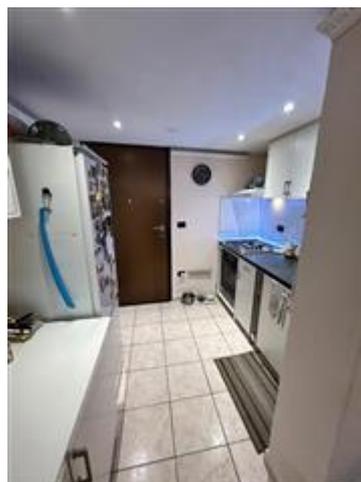
angolo cottura

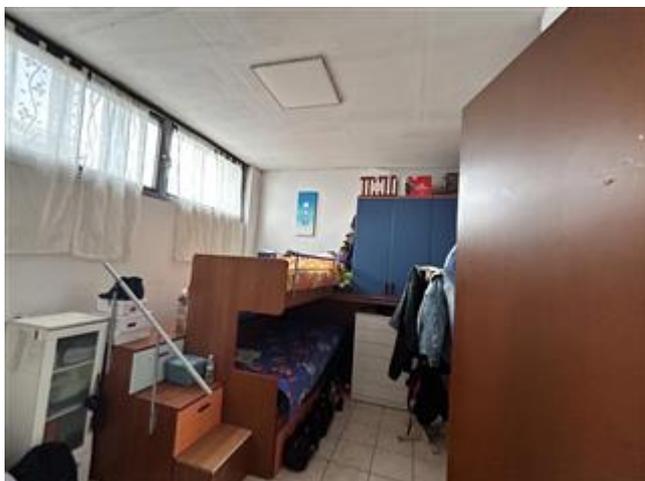
Si rilevano segni di umidità e principi di muffa a causa della scarsa areazione dei locali; si rileva la mancanza di una striscia di piastrelle in camera, nella zona a confine con la parete esterna..

camera da letto

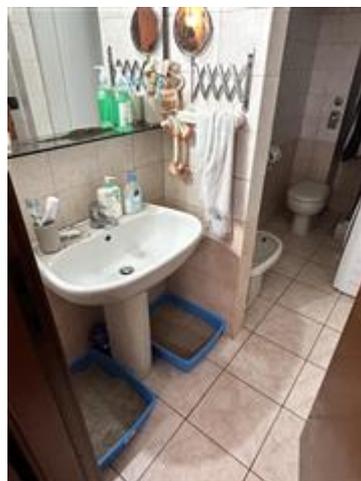
bagno

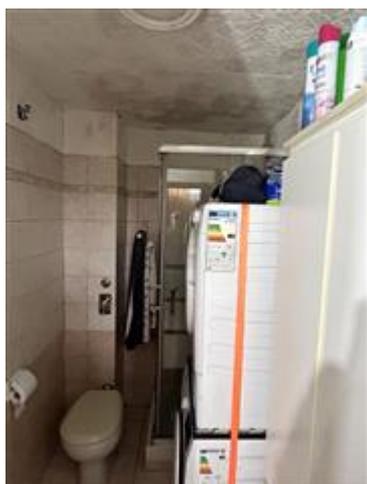
bagno

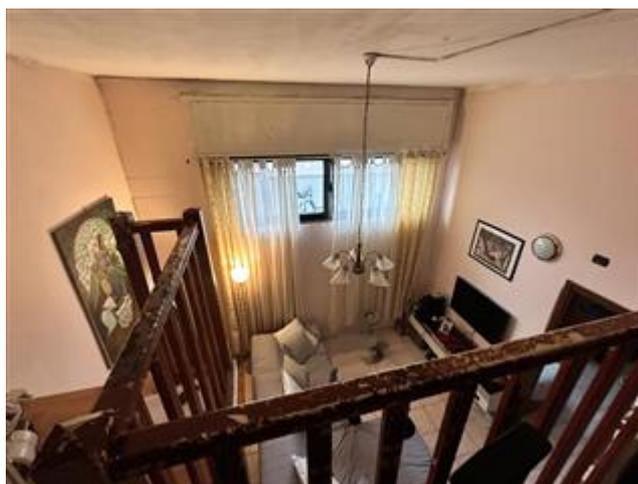
soggiorno
