TRIBUNALE ORDINARIO - MONZA

438/2023

CONSULENZA ESTIMATIVA GIUDIZIARIA

Appartamento Trilocale sito nel Comune di MEZZAGO (MB), via Vicolo Perelli n° 21 (corte interna in nucleo storico di antica formazione), della superficie commerciale di **96,74** mq per la quota di:

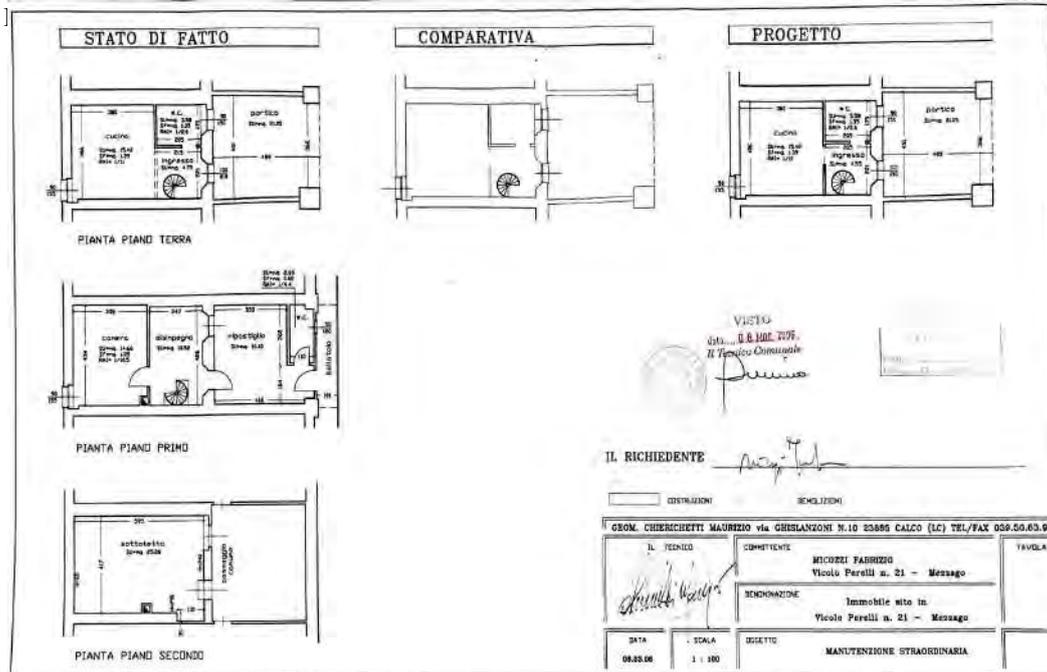
Elaborato grafico allegato alla DIA n° 23/2006

La verifica degli elaborati grafici progettuali della D.I.A. n° 23/2006 comparati con la planimetria rilevata dallo scrivente dello stato attuale durante il sopralluogo, ha rilevato le seguenti difformità:

1) Allo stato attuale, la planimetria dell'appartamento è lievemente difforme dal progetto della D.I.A. Denuncia Inizio Attività, più precisamente alcune misure dimensionali dei vani indicate nell'elaborato grafico di progetto allegato alla DIA sono difformi dalle misure dallo stato di fatto rilevato dallo scrivente.

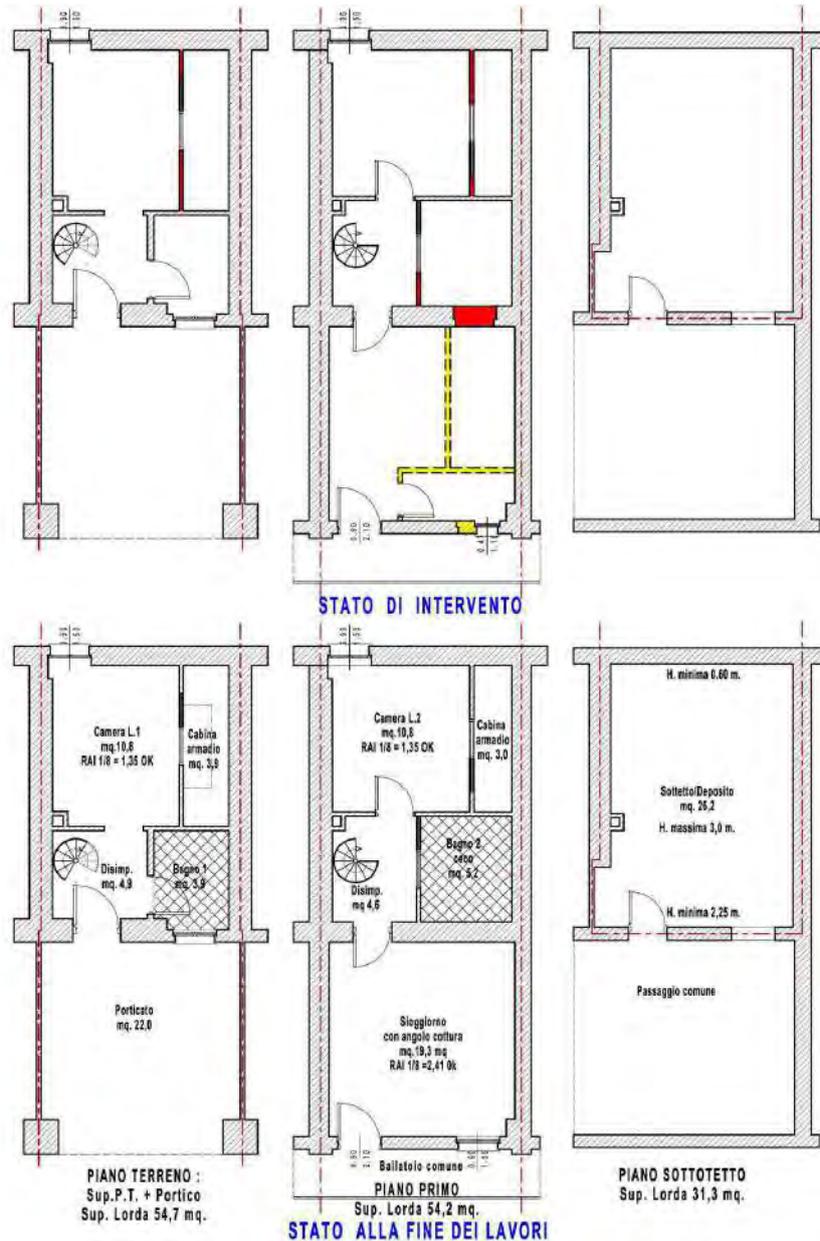
Esempio del progetto di intervento edilizio per ottemperare alla norme edilizie

L'elaborato grafico di cui sopra è un esempio del progetto di intervento edilizio con la realizzazione di opere per il ristabilimento delle caratteristiche dei vani abitabili alle indicazioni previste dalle normative edilizie vigenti, con la modifica della superficie dei vani interni e della loro originaria destinazione di uso e con la modifica dei serramenti: del bagno originario posto al piano primo e della camera da letto originaria.

Il vano Soggiorno/cucina originario al piano terreno è inferiore alla superficie prevista dal Regolamento Edilizio del Comune di Mezzago il quale indica una sup. minima di 17,0 mq. (Soggiorno con angolo cottura 17,0 mq. = 14,0 + 3,0 mq.), per ottemperare al regolamento si è spostato il Soggiorno/cucina al piano primo rimuovendo il bagno 2 e modificando il serramento alle dimensioni di quello posto nel bagno al piano terreno con lo stesso allineamento. L'originario soggiorno/cucina al piano terreno è stato destinato a camera da letto riducendo la superficie a quella massima risultante dal rapporto aero illuminante, l'area rimasta è stata adibita a cabina armadio. La camera da letto 2 al piano primo non ha mutato la sua destinazione d'uso ma è stata ridotta la superficie a quella risultante dal rapporto aero illuminante, anche in qui l'area rimasta è stata adibita a cabina armadio. Il bagno n° 2 del piano primo è stato spostato nel vano disimpegno, la normativa prevede la possibilità di realizzare il secondo bagno dell'abitazione senza finestre esterne.

Per poter regolarizzare l'unità immobiliare oggetto di procedura esecutiva è necessario procedere alla richiesta di SANATORIA con il deposito di una pratica edilizia con la realizzazione di opere edilizie sia interne all'immobile (con la modifica della superficie dei vani interni) che sul prospetto principale esterno (con la modifica delle aperture finestrate) o eventualmente richiedere una Deroga al regolamento d'igiene e al regolamento edilizio del Comune di Mezzago (se non dovessero essere concesse le opere edilizie che modificano il prospetto principale esterno, essendo l'immobile di antica formazione e ubicato nel centro storico).
