TRIBUNALE ORDINARIO - MONZA

338/2023

CONSULENZA ESTIMATIVA GIUDIZIARIA

A **appartamento** a CESANO MADERNO via Salita al Biulè 15, della superficie commerciale di **44,00** mq per la quota di 1/1 di piena proprietà (*** DATO OSCURATO ***)

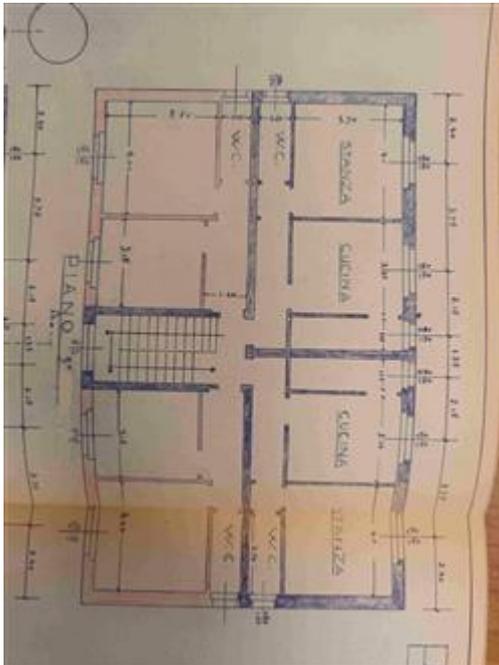
PLANIMETRIA COME AUTORIZZATO

Sono state rilevate le seguenti difformità: Demolizione di parete divisoria interna con conseguente eliminazione del disimpegno notte e compromissione dei R.A.I. divenuti insufficienti dal punto di vista della normativa igienico sanitario. Nel progetto comunale sono state rilevate le seguenti carenze: 1) il balcone risulta indicato solo nel prospetto est dell'edificio mentre è assente nella planimetria; 2) è omessa la misura della porata finestre del balcone. L'altezza interna dell'abitazione è stata rilevata in metri 2,80 in luogo dei mt. 3,00 del progetto autorizzato. (normativa di riferimento: D.P.R., testo coordinato 06/06/2001 n. 380 G.U. 20/10/2001 e s.m.i.)

Le difformità sono regolarizzabili mediante: Pratica edilizia in sanatoria con ripristino dello stato dei luoghi o, comunque, deve essere realizzato l'antibagno e ridotta la superficie del locale cucina/pranzo per garantire i corretti R.A.I.

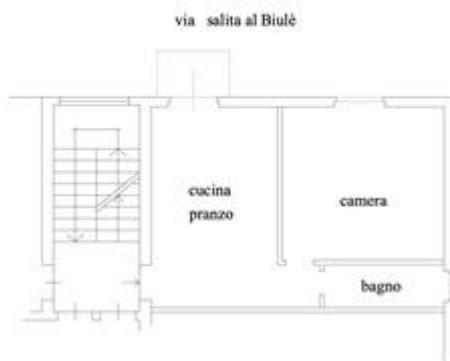
PLANIMETRIA COME DA RILIEVO

via Salita al Biulè 15 - Cesano Maderno
fig. 17, m.le 243, sub. 13
ABITAZIONE
come da rilievo
planimetria non in scala

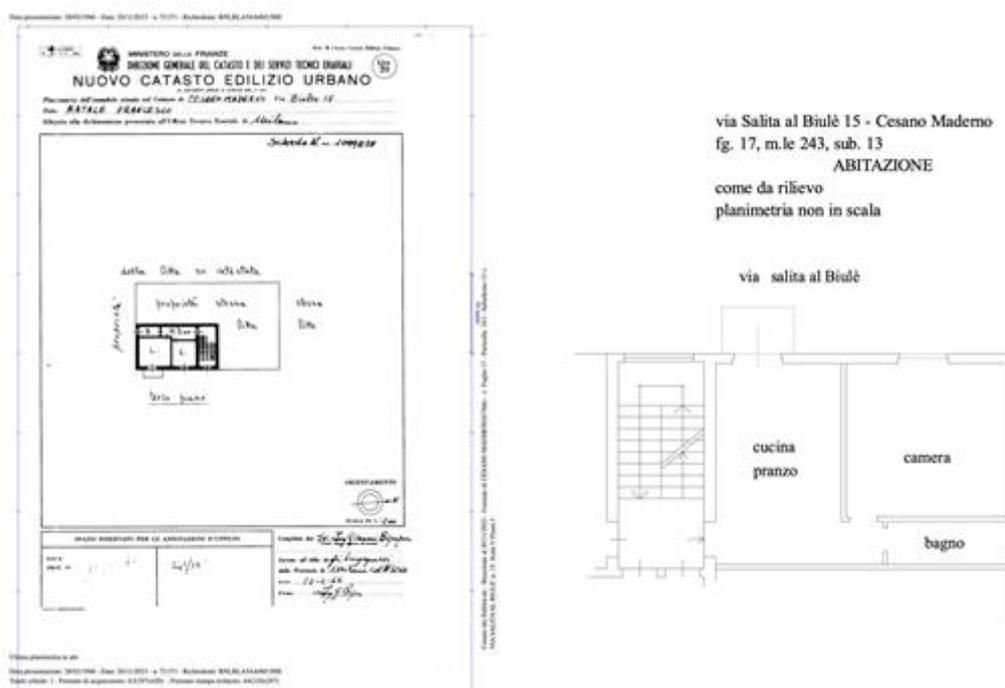
PLANIMETRIA CATASTALE ATTUALE

Sono state rilevate le seguenti difformità: Errata indicazione del balcone in quanto risulta realizzato in corrispondenza della camera da letto in luogo del locale cucina/pranzo; l'altezza indicata di mt. 3,00 non corrisponde a quella rilevata di mt. 2,80; modifiche interne in funzione del progetto a sanatoria per la regolarizzazione edilizia. (normativa di riferimento: D.L. 30 dicembre 1993, n. 557, convertito con modificazioni della legge 26 febbraio 1994, n. 133)

Le difformità sono regolarizzabili mediante: Presentazione pratica di aggiornamento catastale con procedura Docfa
