TRIBUNALE CIVILE E PENALE DI VARESE

CONSULENZA TECNICA D'UFFICIO

Esecuzione immobiliare n. 7 / 2022

PERIZIA DI STIMA

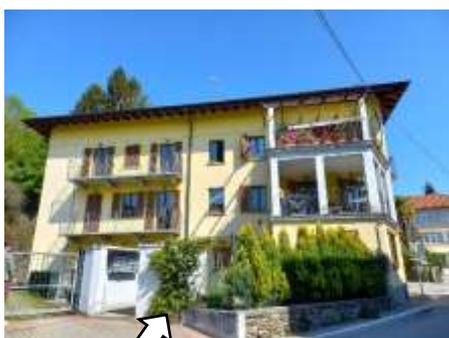
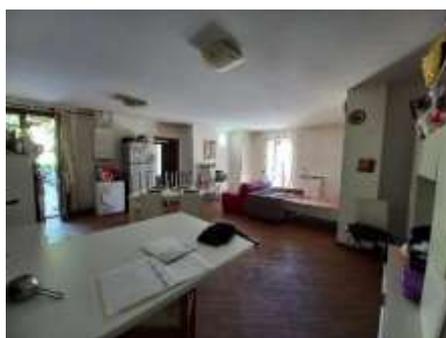
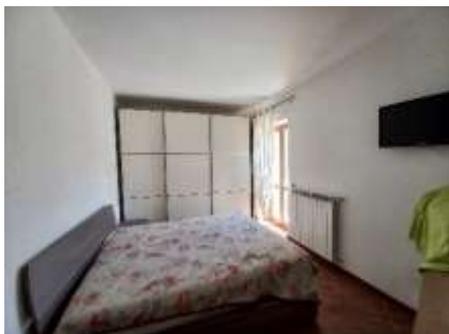
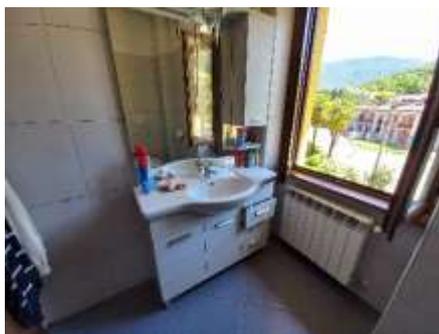
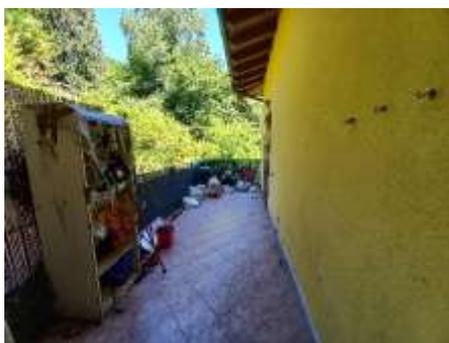
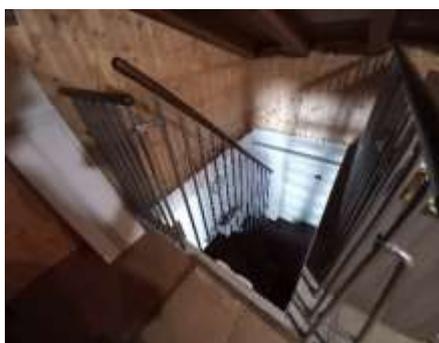
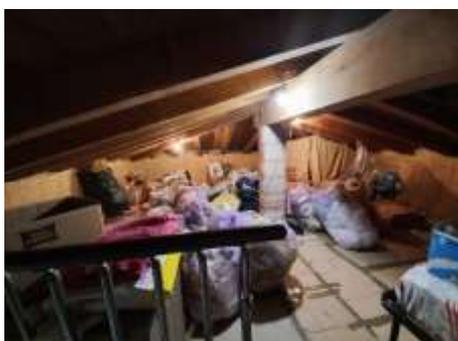
Si tratta di un appartamento con finiture e materiali di tipo civile in buono stato di manutenzione. Non si rilevano sui muri tracce di ammaloramento, muffe o altre criticità.

L'appartamento è costituito da soggiorno con angolo cucina, due camere, bagno e disimpegno, oltre ad una scala interna (non autorizzata) che collega il sottotetto ad uso sgombero, le cui altezze non sono idonee per essere abitabili.

Vi sono due balconcini ed un terrazzo. Nessuna delle due camere ha la dimensione richiesta dalle norme igienico-sanitarie per essere considerata matrimoniale, sebbene sia attualmente disposto un letto a due piazze.

L'altezza dei locali interni al piano secondo è di m 2.70; nel sottotetto le altezze sono all'imposta pari a m 0.92, al colmo m. 1.73.

Lo stato di fatto dell'appartamento rileva, rispetto alle pratiche edilizie di cui sopra, qualche difformità in relazione alla posizione di alcuni tavolati, all'accesso al sottotetto e al mancato rispetto degli arredi fissi. In particolare, il sottotetto nella pratica edilizia del 17-12/2007 non risulta accessibile.

Le opere di rimessa in pristino allo stato autorizzato sono state calcolate in circa euro 5000,000 per la rimozione con smaltimento della scala, la chiusura del solaio, la ricostruzione delle pareti e di altre eventuali modifiche e altro non meglio precisato.

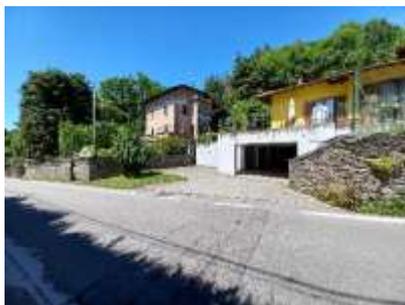
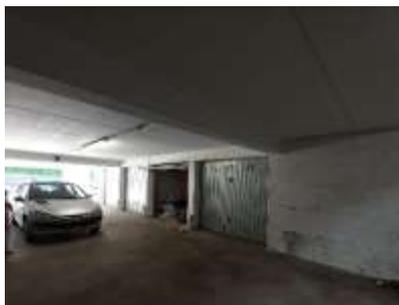
Trattasi di autorimessa singola accessibile da corsello comune, con finiture al rustico, impianto elettrico esterno, serranda in lamiera zincata. La scheda catastale riporta una superficie di 15 mq, ma nella realtà l'area è di circa 13,5 mq. L'altezza è diversa da quanto indicato sulla planimetria catastale.
