Tribunale di Varese

PROCEDURA DI ESECUZIONE IMMOBILIARE

N° Gen. Rep. **33 / 2023**

RAPPORTO DI VALUTAZIONE
Lotto 001
Abitazione in Castronno

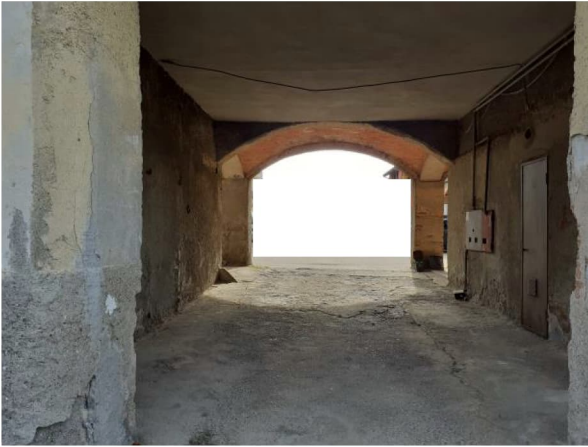
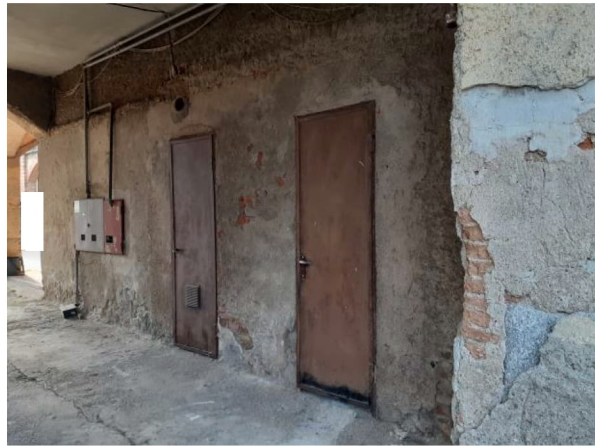
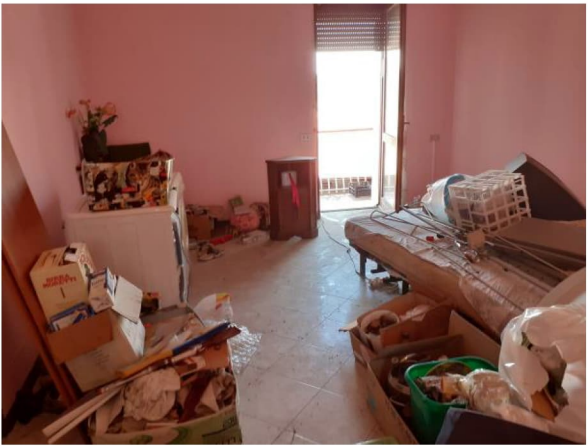
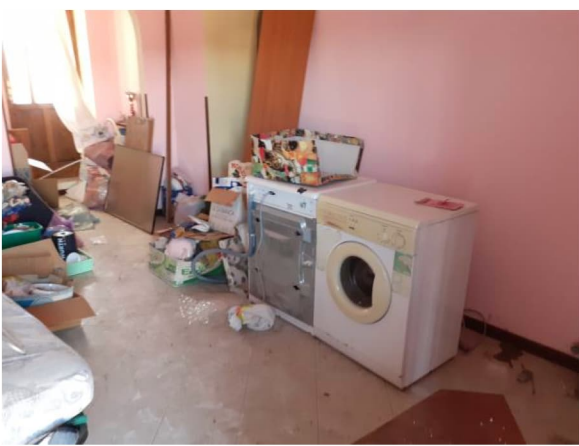
Il fabbricato nel quale è posta l'unità ha giacitura di forma rettangolare con unità lungo i quattro lati e cortile centrale, tipica giacitura dei fabbricati d'epoca. Accesso alla corte da tre portici, l'uno su via Castellazzo, altro frontista su via Giovanni XXIII ed un terzo su altro lato sempre dalla medesima via Giovanni XXIII. All'unità in oggetto si accede da un lato

Rivestimento facciata
fabbricato su strada
(componente edilizia): Originaria vecchia muratura intonacata

Nel seguito quattro foto di esterni del fabbricato e quattro di interni dell'unità

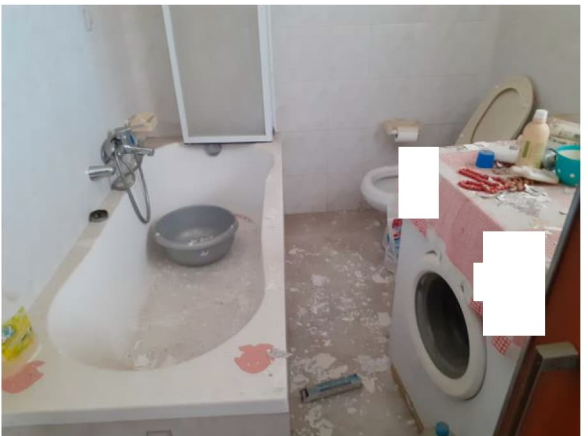
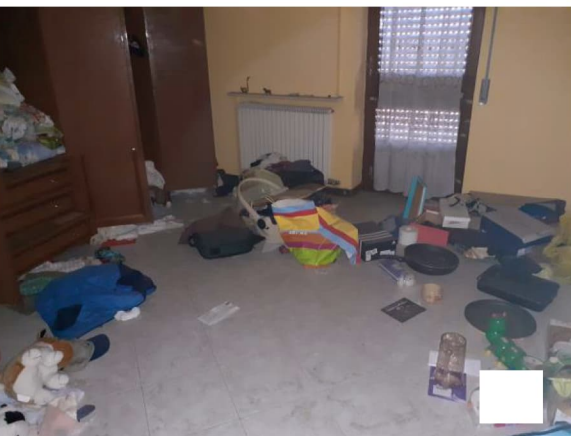
Internamente l'unità immobiliare, dal sommario esame a semplice vista, si presenta in buono stato di conservazione e manutenzione, ristrutturata qualche anno fa con materiali e finiture di design e buona qualità.
