# Tribunale di Varese

## PROCEDURA DI ESECUZIONE IMMOBILIARE

N° Gen. Rep. **102/2023**

**RAPPORTO DI VALUTAZIONE**  
**Lotto 001**  
**Abitazione in Varese**

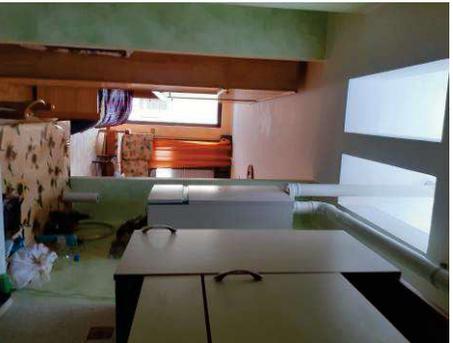
Si è rilevata la presenza di una crepa con andamento diagonale in una parete in confine con adiacente unità e nel plafone vistose tracce nella tinteggiatura causate da presumibili infiltrazioni di acqua piovana.

Nel seguito si riportano quattro foto di esterni, quattro di interni, una del muro con crepa e una del plafone con vistosi segni di infiltrazioni di acqua.

Il possibile valore viene ridotto del 10% considerato lo stato dell'unità con crepa in una parete e per lo stato del plafone per le infiltrazioni di acqua piovana. In precedenza avvenute.
